TRECHOS 1 A 4
ACOMPANHAMENTO DA RECUPERAÇÃO AMBIENTAL

FASE XIII

OPERAÇÃO WATU

(Relatório de vistoria)

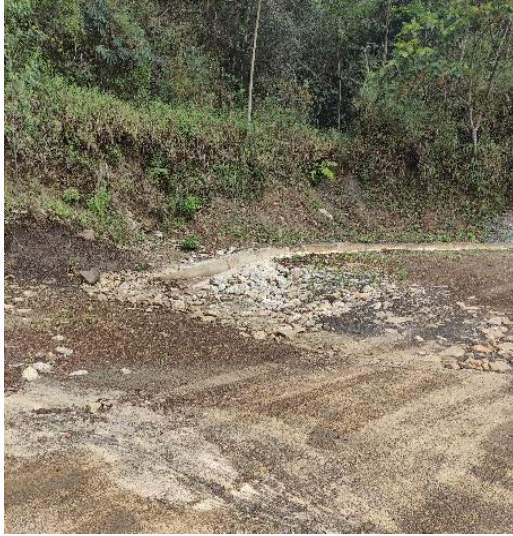
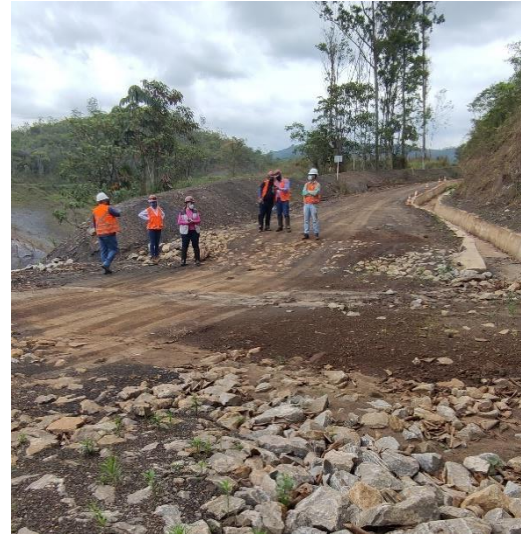
Localizada no Trecho 3, na propriedade E002, o ITS1 configura-se como um Sistema de Drenagem com amortecimento de queda d'água e utilização de enrocamentos (Foto 1 a e 1 b), construído em atendimento as medidas propostas para recuperação dos Tributários da bacia do Córrego Mirandinha (Relatório Técnico SUPPRI nº1/2020). Conforme relatos do Sr. Josimar Pacheco, as obras no local findaram-se em janeiro de 2021 com previsão de manutenção no período chuvoso 2021/2022. Na oportunidade, verificou-se que a área necessitava de manutenção e recobrimento vegetal dos taludes no entorno da estrutura de drenagem (Foto 2 a e 2b) a fim de evitar processos erosivos e carreamento de sólidos. Destaca-se ainda que as duas margens da estrada nas proximidades do Sistema encontram-se expostas, havendo também a necessidade de manutenção (Foto 3). A Fundação Renova infirmou que tais medidas não estavam previstas do Plano de Recuperação de Áreas Degradadas da Área – PRAD.

Foto 1 - a: Trecho 3: Sistema de Drenagem ITS01

Foto 1 - b: Trecho 3: Sistema de Drenagem ITS01

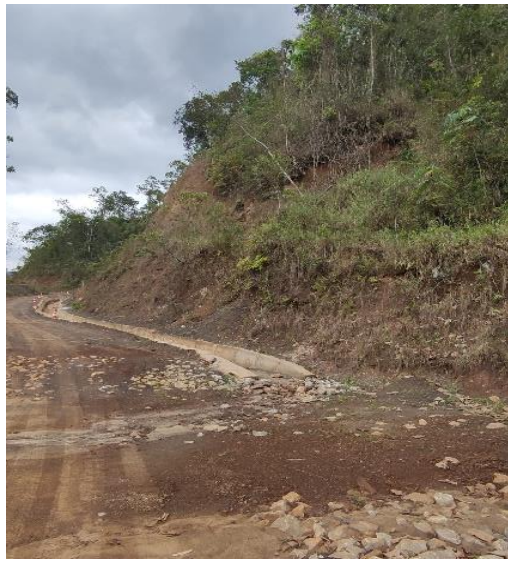
Foto 2 - a: Trecho 3: Entorno da estrutura de drenagem. Necessidade de manutenção e recobrimento vegetal dos taludes.

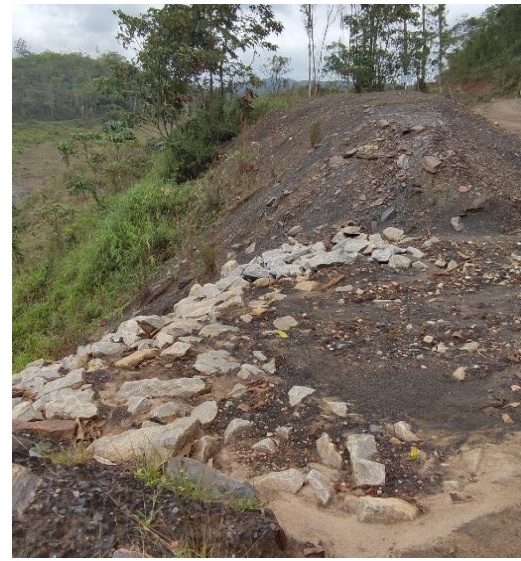
Foto 2 - b: Trecho 3: Necessidade de repasse da hidrossemeadura no Talude do Cânion T3.

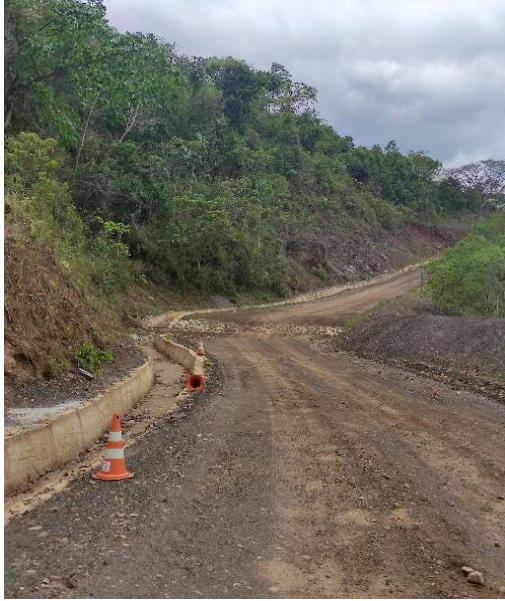
Foto 3: Trecho 3: Margens da Estrada. Necessidade de manutenção.

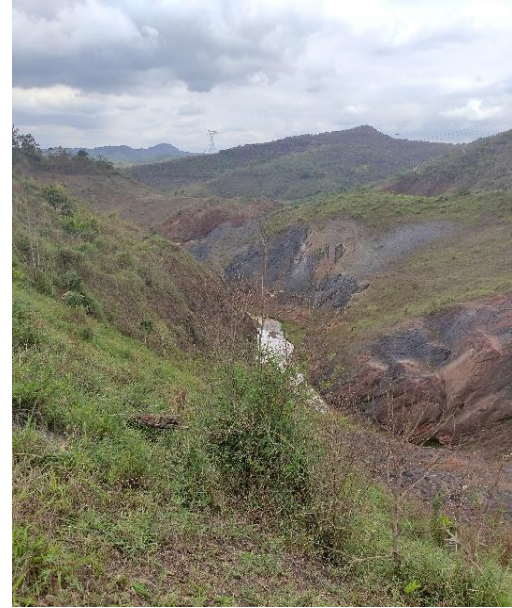
Foto 4: Cãnion T3: Afloramento rochosos do Cãnion T3.

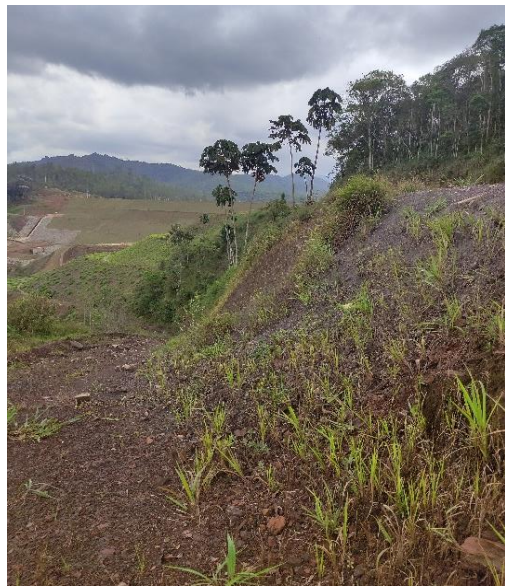
O Cânio T3, também conhecido como Garganta 2, é uma região que apresenta pontos críticos com afloramentos rochosos (Foto 4) que impossibilitam atividades de recuperação ambiental por questões de segurança e algumas áreas passíveis de intervenção. Durante a vistoria verificou-se a presença de hidrossemeadura de talude da margem esquerda em estágio inicial, implantada em janeiro de 2021, com falhas visíveis do método (Foto 5), sendo necessário o repasse (pulverização das sementes nas áreas em que houve falha).

Foto 5: Cãnion 3: Hidrosseadura de taludes. Presença de falhas.

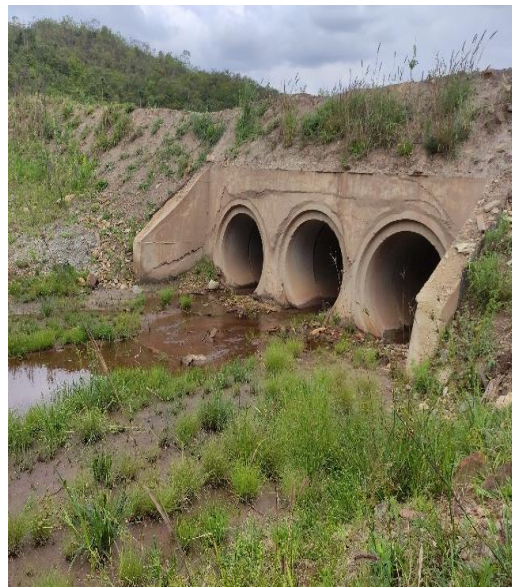
Foto 6: Ponto ITS02: Propriedade E002. Tributário com a instalação de um bueiro triplo.

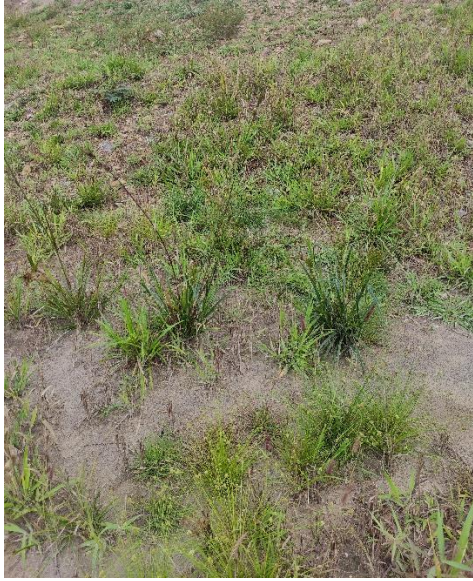
O ponto em questão, na propriedade E002, refere-se a um tributário com a instalação de um bueiro triplo no tributário (Foto 6), conforme solicitação do Relatório Técnico SUPPRI nº 17/2020² (*implantação de bueiro, canaleta, reconformação do talude e revegetar as áreas expostas nas margens do tributário a jusante do acesso*). Na oportunidade da vistoria pode-se certificar da implantação do sistema de drenagem, contudo, a hidrossemeadura implantada encontrava-se falha e com recobrimento vegetal dos taludes insatisfatório, apontando para necessidade de manutenção da área (Foto 7).

Foto 7: Ponto ITS02: Propriedade E002. Presença de hidrossemeadura com falha e recobrimento vegetal dos taludes insatisfatório.

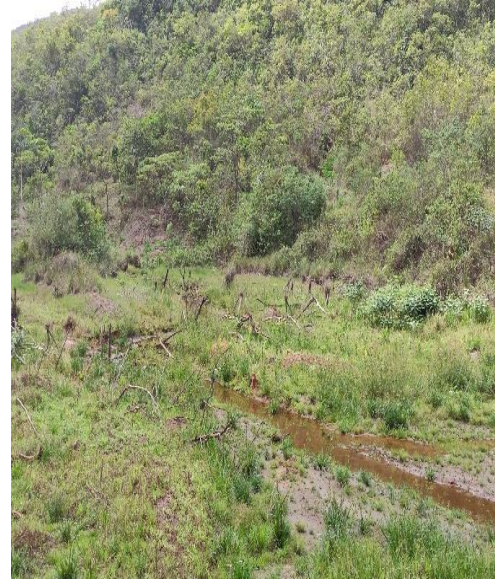
É importante mencionar que na área de abrangência do ITS02 também foi observada a condução de regeneração nativa com enriquecimento vegetal, indicando a utilização dos métodos de Restauração Florestal no entorno do sistema de drenagem (Foto 8).

Foto 8: Ponto ITS02: Propriedade E002. Entorno do Sistema de drenagem. Indicação de aplicação dos métodos de Restauração Florestal.

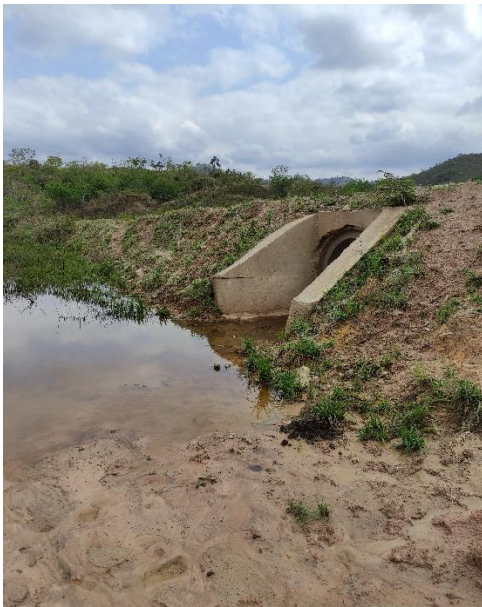
Foto 9: Ponto ITS03: Propriedade B11. Sistema de drenagem (implantação de bueiro e canaleta) com reconformação de talude.

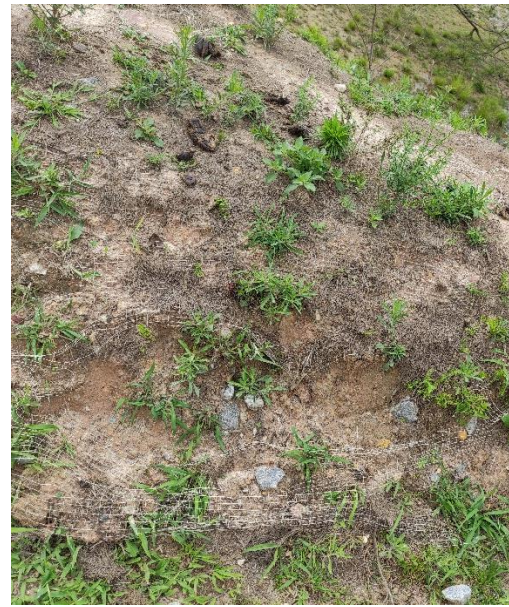
O ponto vistoriado, da propriedade B11 (Samarco), apresentou sistema de drenagem (instalação de bueiro simples e canaleta) com reconformação de talude (Foto 9). Durante a Operação, constatou-se a necessidade de manutenção da biomanta, visto que está se apresentou danificada (Foto 10). A sua manutenção é necessária para o favorecimento do recobrimento vegetal e redução dos processos erosivos em períodos chuvosos.

Foto 10: Ponto ITS03: Propriedade B11. Biomanta danificada. Necessidade de manutenção.

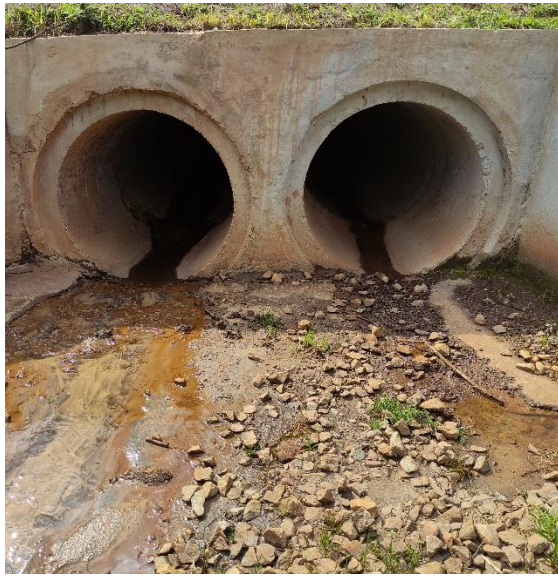
Foto 11: Ponto ITS05: Propriedade B11. Implantação de bueiro duplo em tributário.

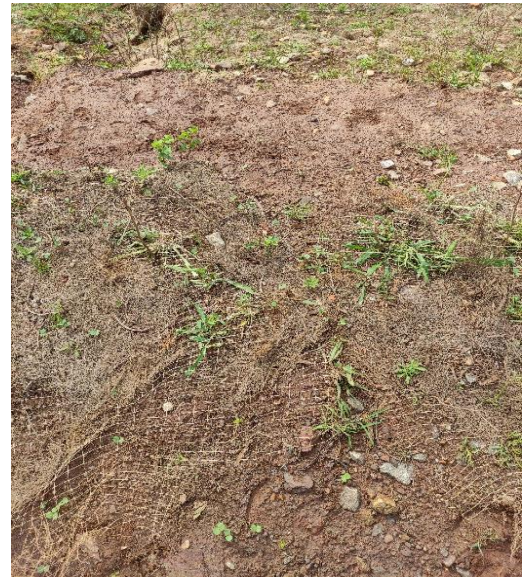
O ITS05 corresponde a implantação de bueiro duplo em tributário (Foto 11) e também se encontra na propriedade B11 (Samarco). A biomanta instalada apresentou danos significativos, sendo importante a manutenção da estrutura (Foto 12). Notaram-se áreas expostas dos taludes e recobrimento vegetal incipiente. Ainda, pode-se constatar intenso processo erosivo na proximidade do bueiro (Foto 13), que pode desencadear maiores movimentos de massa e carreamento de sedimentos para o Tributário. Assim como as demais áreas vistoriadas, este sistema necessita de manutenção para a efetiva recuperação dos Tributários do Córrego Mirandinha.

Foto 12: Ponto ITS05: Propriedade B11. Biomanta danificada. Necessidade de manutenção.

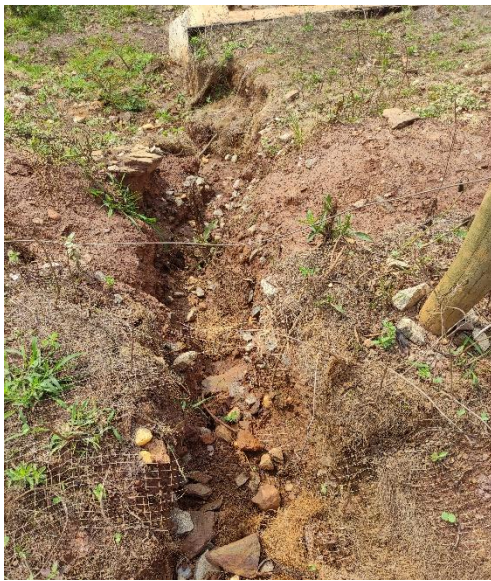
Foto 13: Ponto ITS05: Propriedade B11. Intenso processo erosivo na proximidade do bueiro.

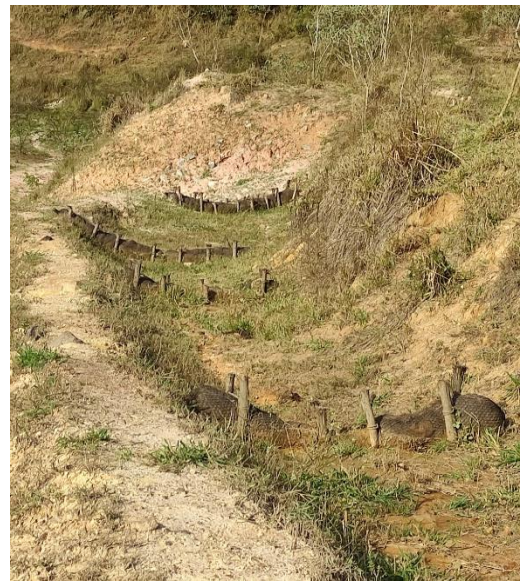
Foto 14: Ponto ITS06: Propriedade B16. Retentores de sedimentos.

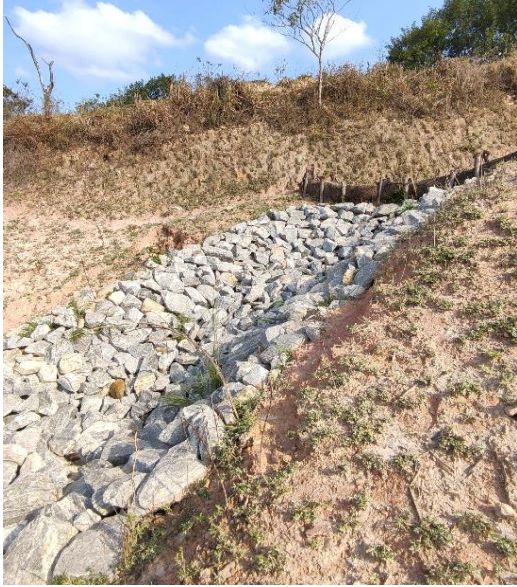
Foto 15: Ponto ITS06: Propriedade B16. Enrocamentos.

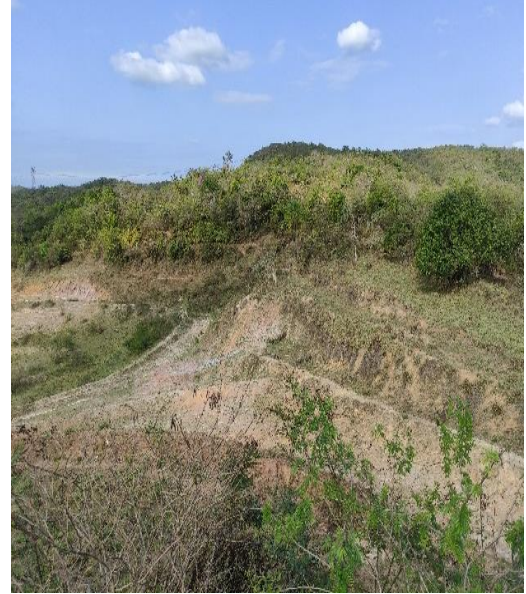
O ponto ITS06 configura-se como uma linha de drenagem e não um tributário, localizado na propriedade B16. O sistema é composto por retentores de sedimentos na parte mais alta do acesso (Foto 14) e enrocamentos (Foto 15). Durante vistoria, constatou-se que a bioengenharia implantada encontrava-se em bom estado de conservação, contudo, a área que também apresenta uma porção do Restauo Florestal, que será descrita no tópico de “Restauo Florestal”. Destaca-se ainda que o entorno do ITS06 necessita de revegetação das áreas expostas (Foto 16), potencializando a atuação das obras de controle de erosão.

Foto 16: Ponto ITS06: Propriedade B16. Áreas expostas. Necessidade de revegetação.

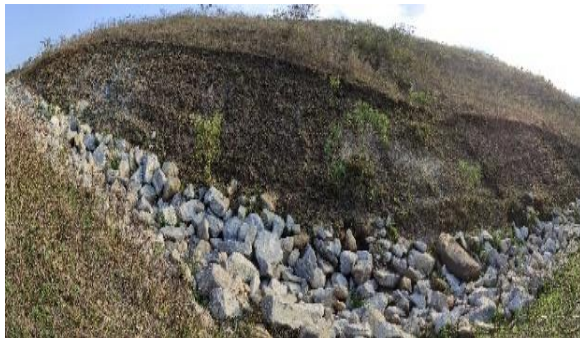
Foto 17: Ponto ITS07: Propriedade B16. Sistema de Drenagem, com canal enrocado.

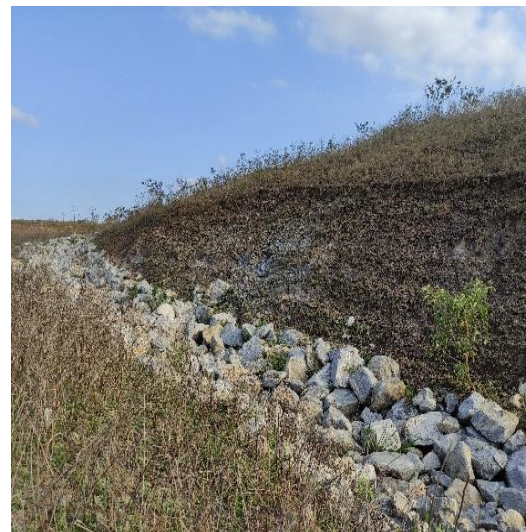
Assim como o ponto descrito acima, o ITS07, da propriedade B16, também se configura como um Sistema de Drenagem, com canal enrocado (Foto 17) até o ponto de confluência com o reservatório do Dique S3 e canaleta em área de encosta. No momento da vistoria, pode-se notar a necessidade do reforço da vegetação nas áreas expostas, repasse da hidrossemeadura (Foto 18) e manutenção das áreas com recobrimento vegetal.

Foto 18: Ponto ITS07: Propriedade B16. Áreas expostas. Necessidade de repasse da hidrossemeadura e manutenção das áreas com recobrimento vegetal.

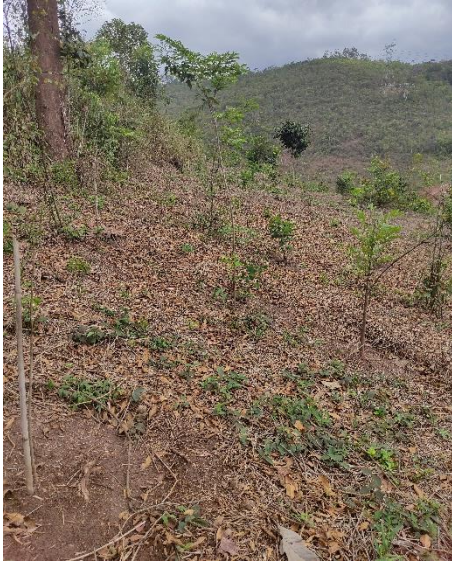
Foto 19: Restauo Florestal: Cãnion T3: Propriedade E002. Área com recente manutenção.

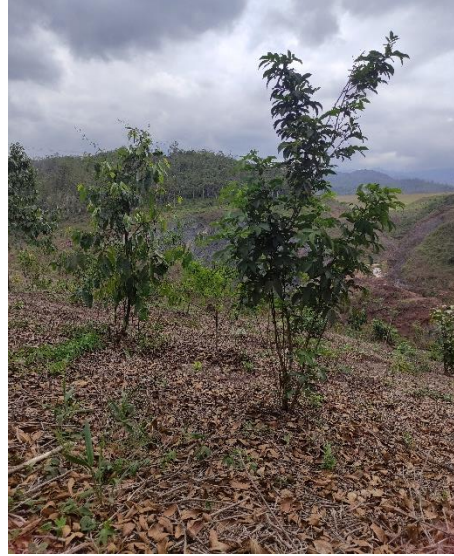
Foto 20: Restauo Florestal: Cãnion T3: Propriedade E002. Desenvolvimento vegetacional.

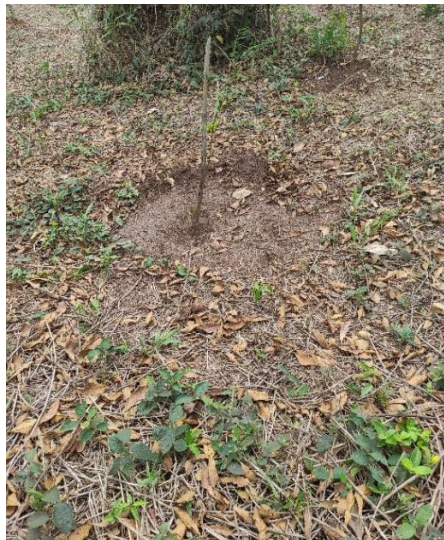
Foto 21: Restauo Florestal: Cãnion T3: Propriedade E002. Desenvolvimento vegetacional.

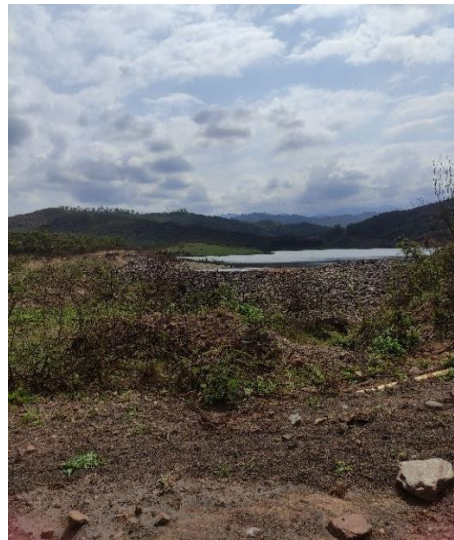
Por meio da Operação foi possível observar a área de Restauro Florestal que está compreendida na propriedade B11, nas margens do Reservatório do Dique S3. Pode-se destacar o predomínio de espécies forrageiras, com pouca evolução no crescimento das espécies que foram plantadas em dezembro de 2020 (Foto 22). Considerando a necessária utilização de barcos para acesso à área, os registros foram realizados observando-a em segundo plano. Portanto, não foram possíveis maiores constatações.

Foto 22: Reservatório Dique S3: Propriedade B11: Espécies forrageiras, com pouca evolução no crescimento das espécies .

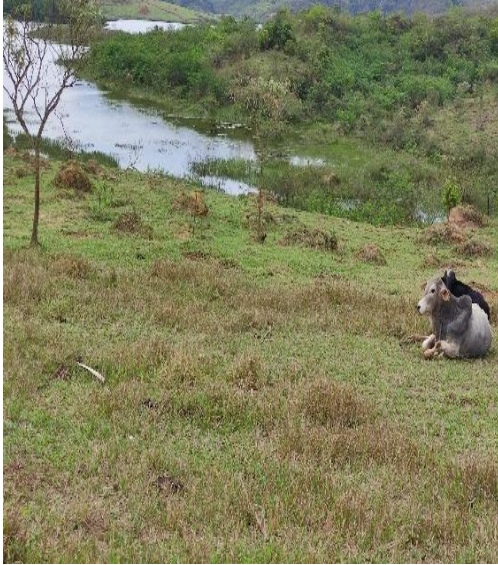
Durante a Operação Watu, a equipe de campo vistoriou uma das propriedades da Samarco que possuem Restauro Florestal. Na oportunidade, foi registrada a presença de gado em toda a extensão do Restauro, comprometendo a eficácia do plantio, situação corriqueira observada nas ações de plantio florestal (Foto 23).

Foto 23: Propriedade Samarco: Presença de gado em área de restauro.

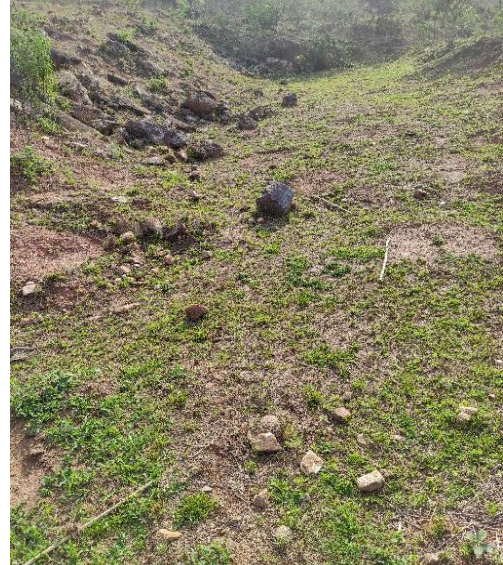
O local encontrava-se com baixo desenvolvimento vegetacional, plantio incipiente, com predomínio de forrageiras e mudas com tutores danificadas (Foto 24). Foram identificadas espécies em estágio inicial de desenvolvimento com fezes de gado e equino

Foto 24: Propriedade Samarco: Baixo desenvolvimento vegetacional.

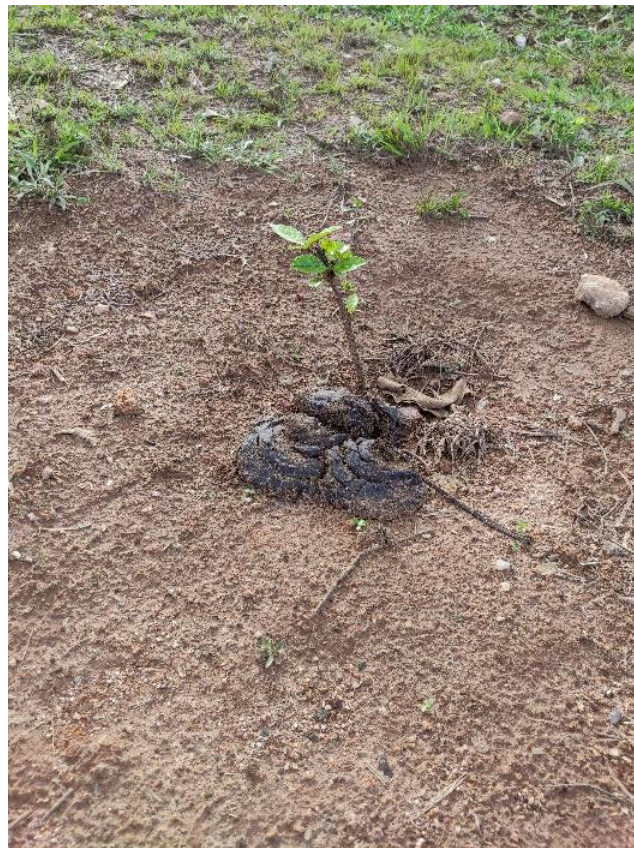
Foto 25: Propriedade Samarco: Fezes de gado em meio às espécies.

na área (Foto 25). Percebeu-se que havia coroamento recente da área, mas não suficiente para o avanço das espécies. Há, portanto, a necessidade de manutenção do local, e como recomendado no Relatório Watu Fase XI, é ideal o aumento da cobertura morta, da biomassa, para que exista incorporação de carbono orgânico ao solo.
