OPERAÇÃO WATU

– FASE X –

Relatório da Operação realizada nos meses de outubro e novembro de 2020, nas áreas: Cachoeira Camargos (Mariana), Barra Longa e UHE Risoleta Neves, Fazenda Floresta (Rio Doce e Santa Cruz do Escalvado), Complexo Germano (Mariana), Renaturalização e Banco de Sedimentos (rio Gualaxo do Norte), Reassentamentos (nova Paracatu de Baixo, nova Bento Rodrigues, nova Gesteira), visando avaliar as ações de recuperação ambiental na bacia do rio Doce

Belo Horizonte, Minas Gerais
Janeiro de 2021

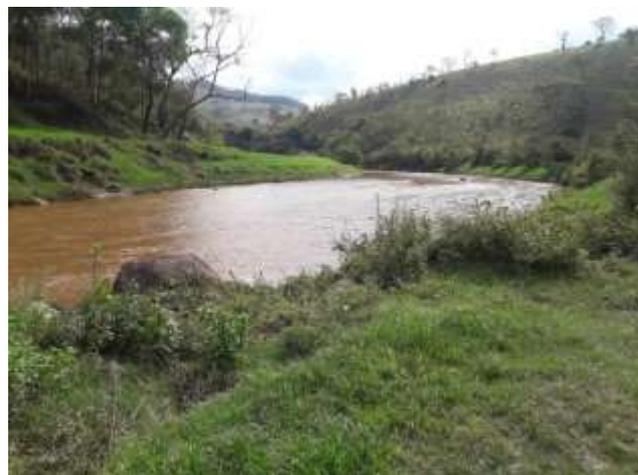
A vegetação predominante ainda é rasteira, sem indícios de Restauro Florestal (Foto 2), havendo predominância nas duas margens de espécies gramíneas invasoras (Foto 3). Conclui-se, portanto, que os problemas constatados na Operação de Campo Fase IX, em

Foto 2: TR25-03- Margens direita e esquerda estáveis, mas sem indícios de Restauração Florestal

Ressalta-se que a utilização de técnicas de estabilização de taludes, o plantio de mudas nativas e o disciplinamento de drenagens no local auxiliarão na melhoria do quadro ambiental verificado.

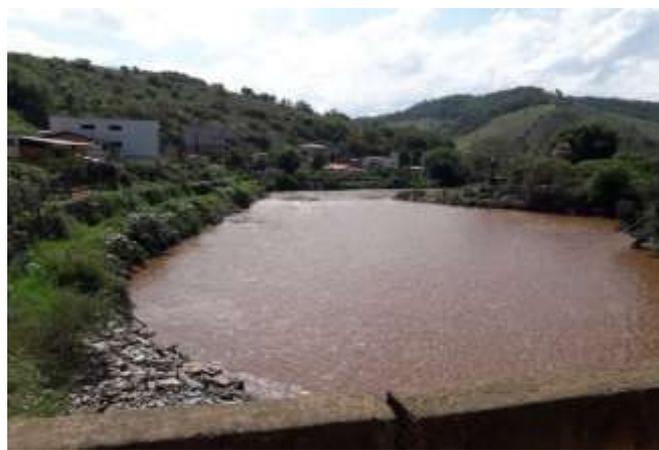
O trecho em questão apresenta instabilidade da margem esquerda do rio Gualaxo do Norte, com intenso processo erosivo nos taludes, que permanece sem manutenção e recobrimento vegetal (Foto 7), como destacado em vistoria pretérita. As Áreas de Preservação Permanente estão cercadas, com predominância de braquiária. Conforme relatórios de campo das fases anteriores da Operação Watu, a área passou por ações de recuperação que envolveu plantio de nativas arbóreas com auxílio de hidrogel. No entanto, observou-se pouca evolução do Restauo Florestal, com escassas espécies arbustivas e mudas que necessitam de manutenção (Foto 8 e 9). No local também foram encontrados dejetos de capivara.

Foto 9: TR15-01- Áreas de Preservação Permanente com escassas espécies arbustivas e predominância de capim braquiária

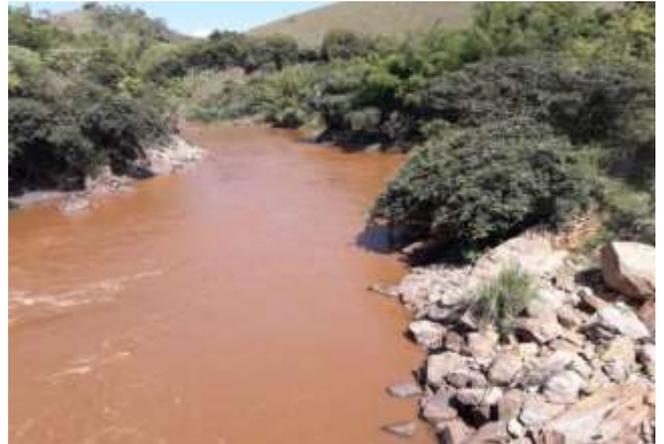
A margem esquerda do rio Gualaxo do Norte apresentou focos erosivos, com predomínio de espécies invasoras (capim braquiária, sem indícios de plantio de espécies nativas), no trecho anterior à ponte. Na mesma, também foi constatada a presença de praia de rejeito com

sobreposição de sedimentos (Foto 11). É válido destacar que na Operação Fase IX foi observado acúmulo de rejeito/sedimentos na parte central da calha do rio, o qual não foi constatado nessa Operação (Foto 10), indicando possivelmente a movimentação do rejeito intracalha, ou ainda, elevação do nível de água no rio, submergindo a ilha de rejeito.

Foto 11: TR15-07/08 - Praia de rejeitos na margem esquerda do rio Gualaxo do Norte.

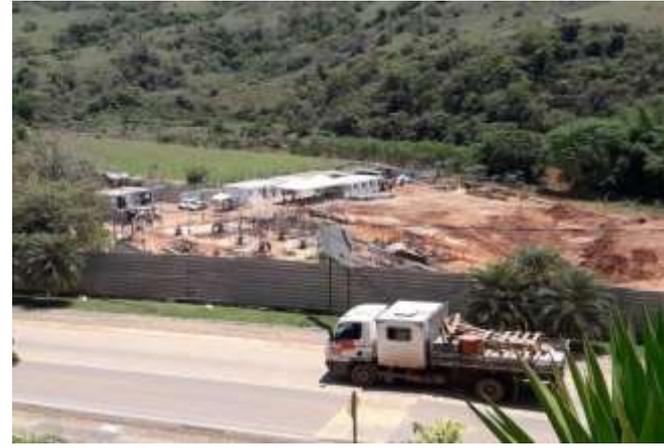
O Parque encontra-se com intensa movimentação de operários e em obras (Fotos 13 e 14). As obras previstas referem-se aos galpões de exposição, guarita, palco, pavilhão pra gados, estábulo, arena, vestiários.

Foto 13: Obras no Parque de Exposições. Disposição de madeiras em área de APP.

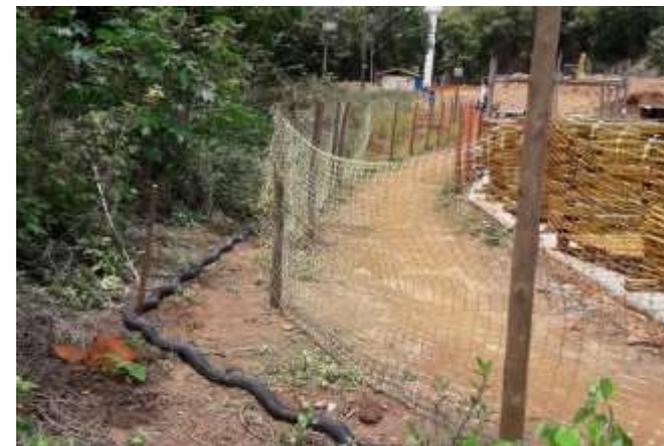
Verificou-se a utilização de piquetes e areia para delimitação da área que possui rejeito, sem delimitação total da área (Foto 15). Conforme alegações dos representantes da empresa ocorreram sondagens para definição dos locais com deposição de rejeito e estas áreas foram isoladas. Afirmaram que a área com deposição de rejeito, junto ao Campo de Futebol, possui aproximadamente 29.000 m³ de rejeitos.

Foto 15: Rejeito ao lado esquerdo, delimitado por estacas e areia.

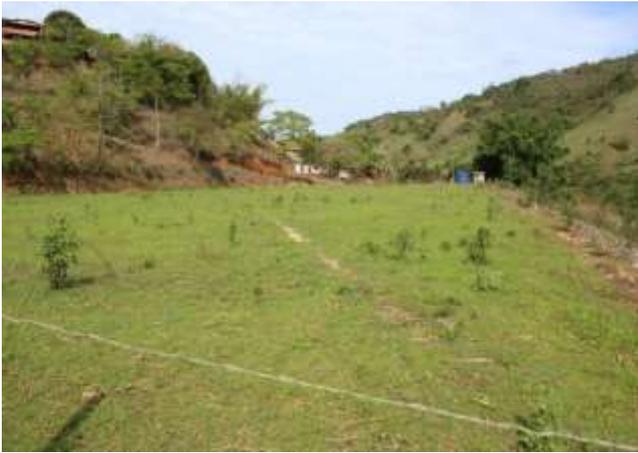
Identificou-se a presença de madeira irregular em área de APP e o cercamento inadequado da mesma. Alegaram que a área de APP (Foto 16) passou pelo processo de regeneração entre 2017/2018. A margem direita do rio Gualaxo do Norte encontra-se em estágio avançado de regeneração, enquanto a margem direita necessita de manutenção.

Foto 16: Cercamento inadequado de APP

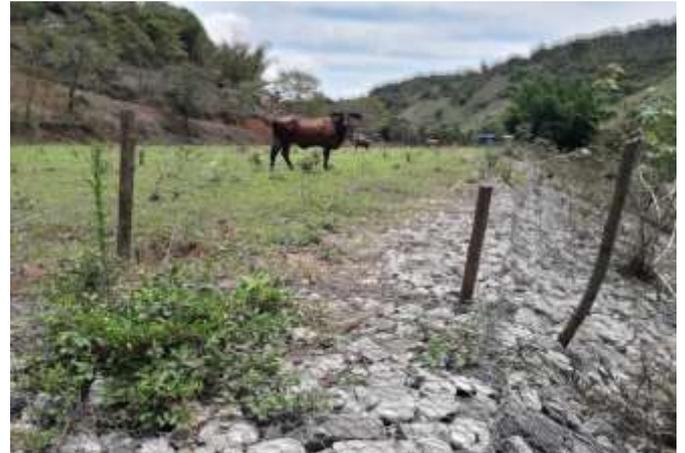
O **Campo de Futebol**, que se encontra no Parque de Exposições, também inserido no contexto da área urbana de Barra Longa, encontra-se cercado pelo proprietário da área. Foi constatada a presença de gado (Fotos 17 e 18) na área, que segundo representantes da Fundação Renova, são do proprietário do campo.

Foto 17: Campo de Futebol

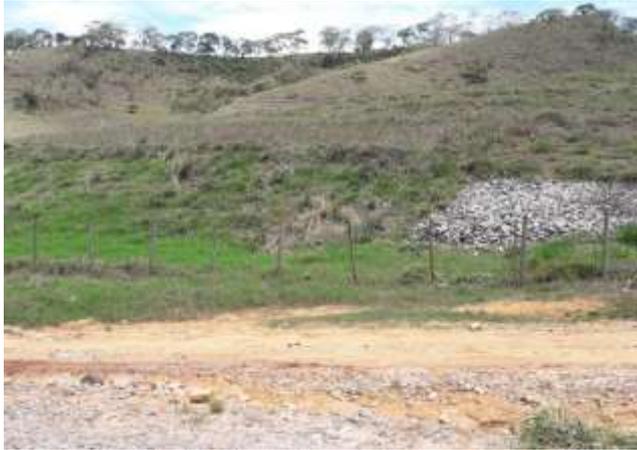
Na área de APP, à margem direita do rio Gualaxo do Norte (vista do Campo de Futebol), foi constatada uma vegetação em estágio de regeneração avançada, assim como presença de gado dentro da área. No local não estão ocorrendo obras, como observado no Parque de Exposições.

Foto 18: Presença de bovinos no Campo de Futebol.

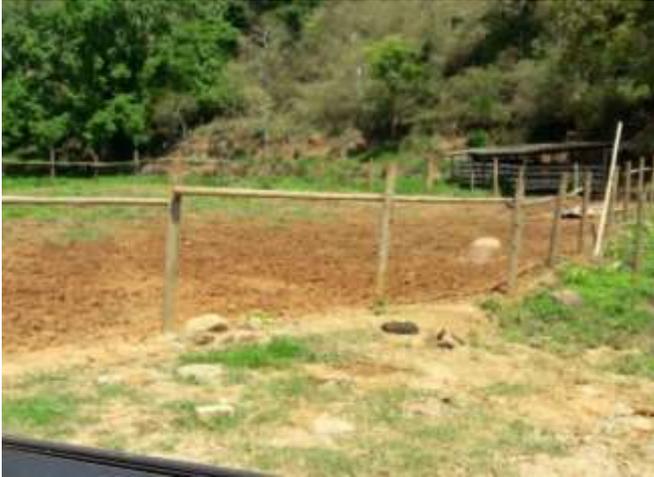
O **Sítio Caatinga** corresponde a uma área de deposição de rejeitos, dispostos no período emergencial. A área de deposição corresponde a um aterro de material inerte. Parte do terreno está sendo utilizado como cercado/piquete para os animais, havendo pisoteio de gado e equinos em área com rejeito (Fotos 22 e 23). A Área de Preservação Permanente do córrego Caatinga não se encontra cercada, há predominância de espécies invasoras e há presença de dejetos animais na área de APP (Foto 24).

Foto 22: Seta à esquerda – área com disposição de rejeitos. Seta central- Córrego Caatinga. Seta à direita – área com rejeito sendo utilizada para manejo animal (equinos ou bovinos).

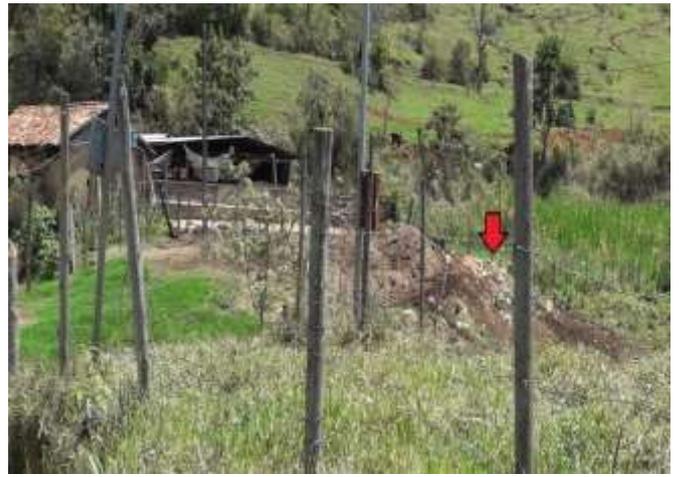
Foto 23: Área cercada (piquete) sendo utilizada para manejo animal. O local apresenta disposição de rejeitos.

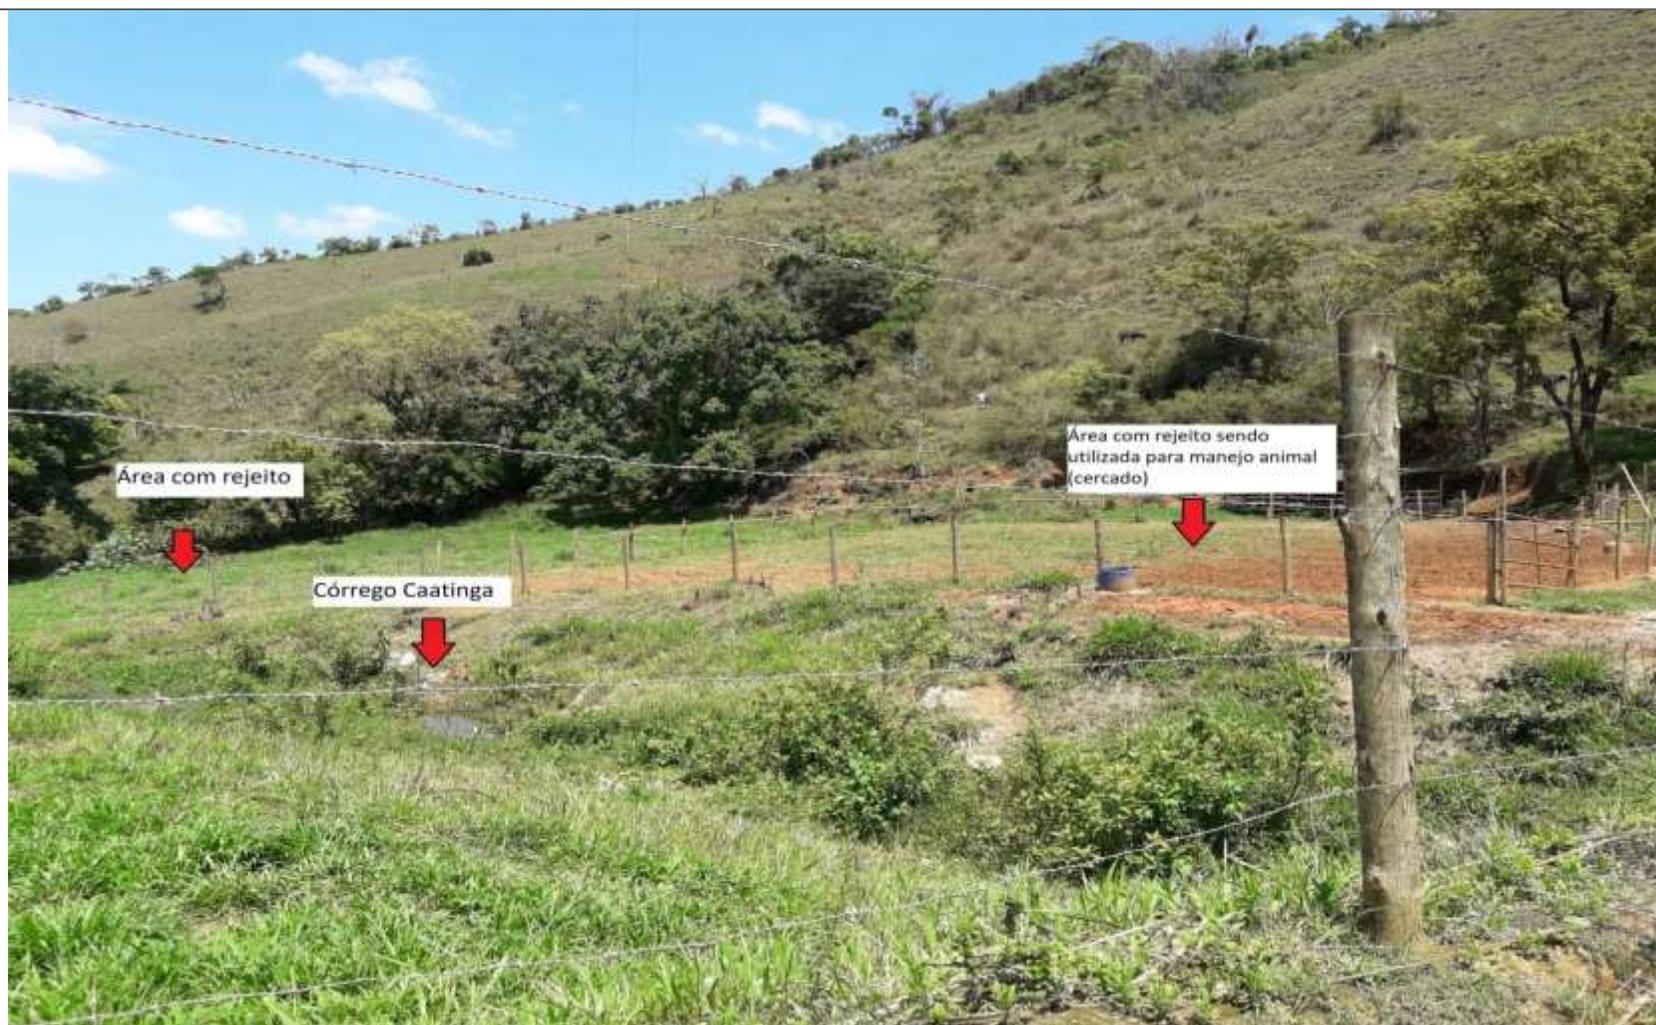
Foto 24: Dejeito bovino na margem do córrego Caatinga.

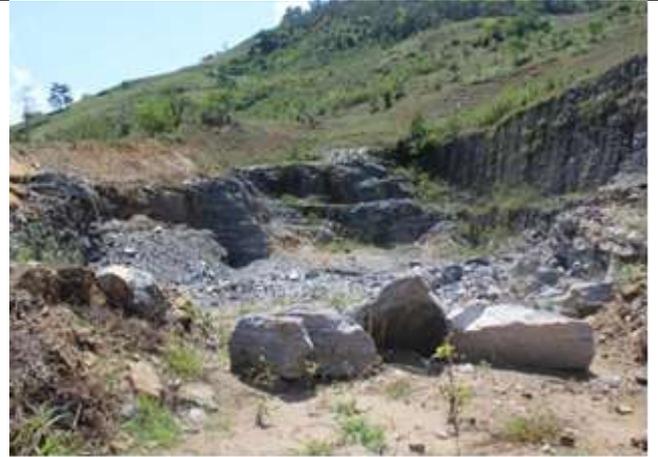
A Pedreira Corsini, localizada na Fazenda Floresta (Foto 18), era utilizada para retirada de gnaiss-brita para implantação no próprio empreendimento. As atividades na área já foram encerradas. Não se observou a implantação do Plano de Recuperação de Áreas Degradadas. Conforme a Fundação Renova, as atividades previstas no PRAD não se iniciaram porque aguardam a definição do Cenário a ser escolhido do EIA/RIMA, uma vez que o maciço do Setor 4 irá incorporar a recuperação da área da Pedreira Corsini.

Foto 18: Pedreira Corsini.

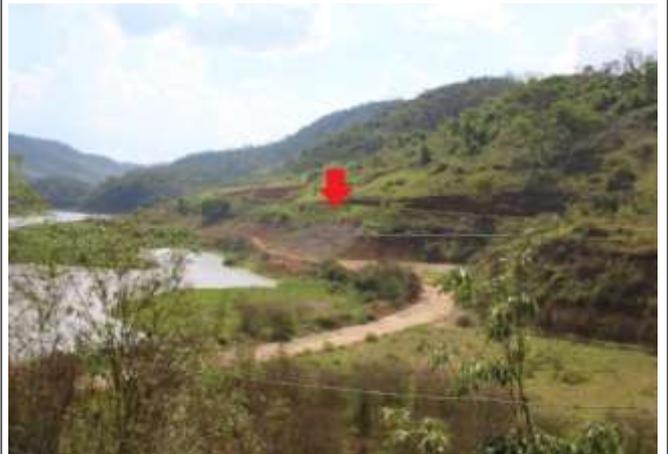
Foto 22: Setor 2 visto da área do Setor 1 – Talude com solo exposto e margem do pé do sem cobertura vegetal- início de foco erosivo.

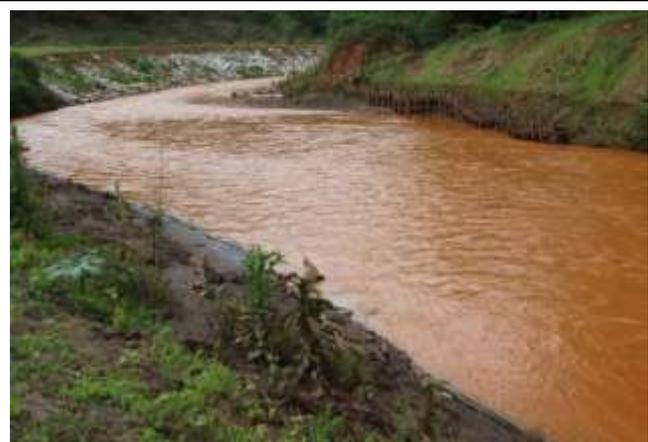
Foto 16: Presença de ilhas de rejeitos nas duas margens. Utilização de bermalonga na margem direita.

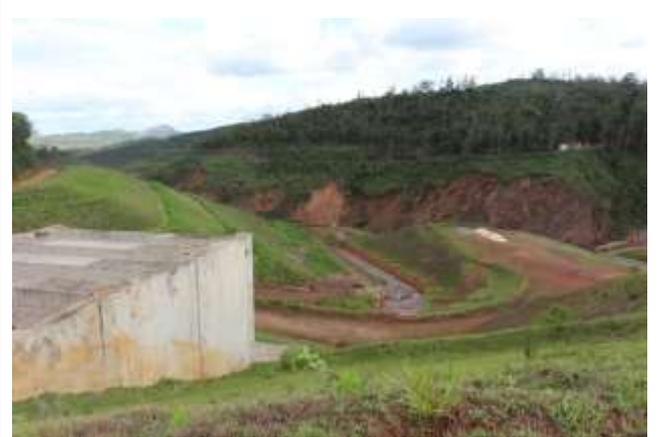
Foto 22: Margem esquerda do maciço: utilização de técnicas de controle de erosão: retaludamento, drenagem e revegetação. Margem direita: intenso processo erosivo.

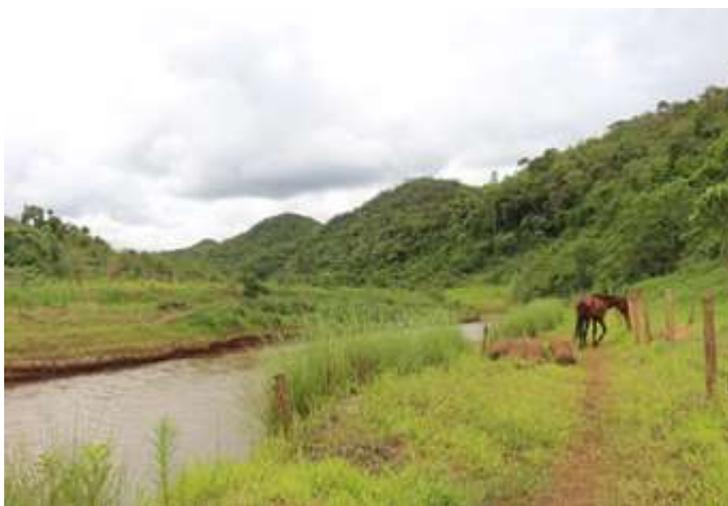
Foto 27: Presença de gramíneas com espécies invasoras em APP cercada no entorno do trecho 07, piloto de renaturalização, com presença de equinos.
