OPERAÇÃO WATU

Fase XII

(Relatórios de vistoria)

Relatório de vistoria referente à fiscalização realizada entre 11 a 13 de agosto de 2021, nas áreas do Projeto Piloto de Renaturalização;

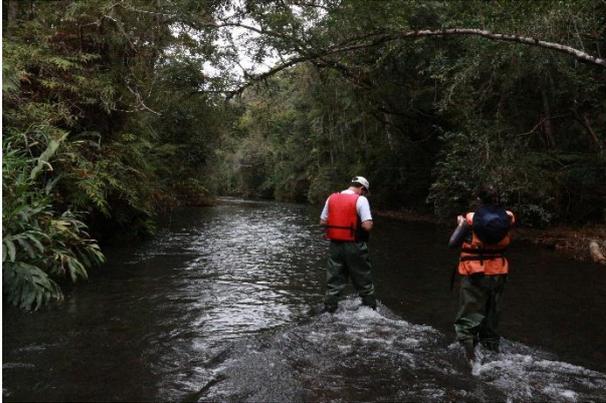
Foto 1: Vegetação marginal densa, formando mata de galeria

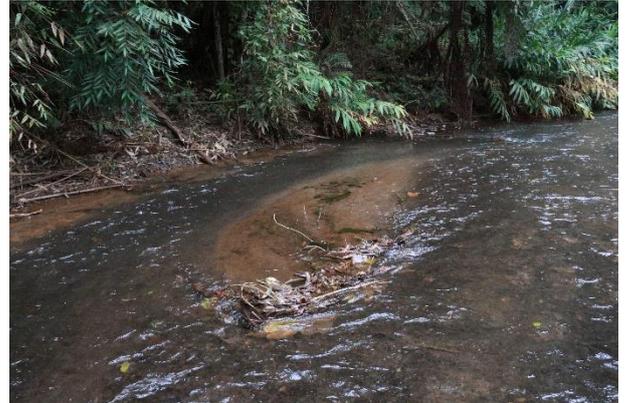
Dos 1.300 metros de extensão desse trecho, foram percorridos 350 m dentro do curso d'água. Com características diferenciadas dos trechos controle, renaturalizados e de expansão, o Trecho Referência é marcado por vegetação densa, com formação de mata de galeria (Foto 1). Verificou-se que as margens do rio são cobertas por serapilheira em toda a sua extensão (Foto 2), favorecendo o aporte de matéria orgânica.

Foto 2: Acúmulo de material vegetal e deposição de sedimento em estrutura natural

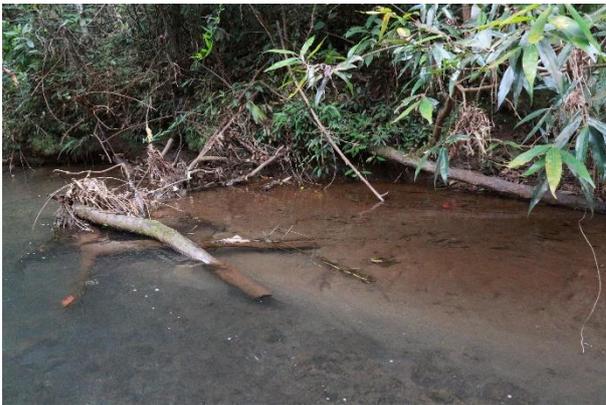
Foto 3: Presença de troncos no leito do rio

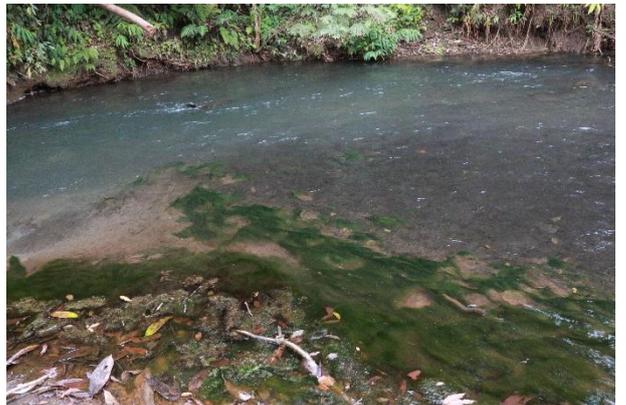
Foto 4: Presença de algas

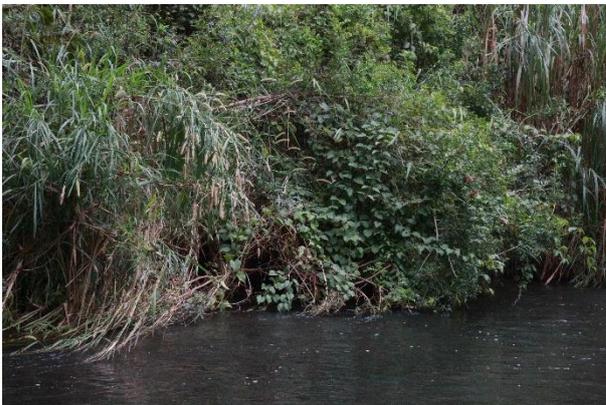
Foto 5: Vegetação pendurada, que funciona como abrigo para peixes

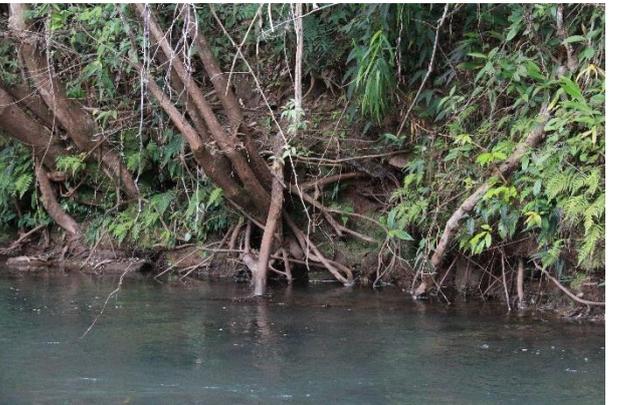
Foto 6: Margem escavada e presença de raízes e troncos, que funcionam como abrigo para peixes

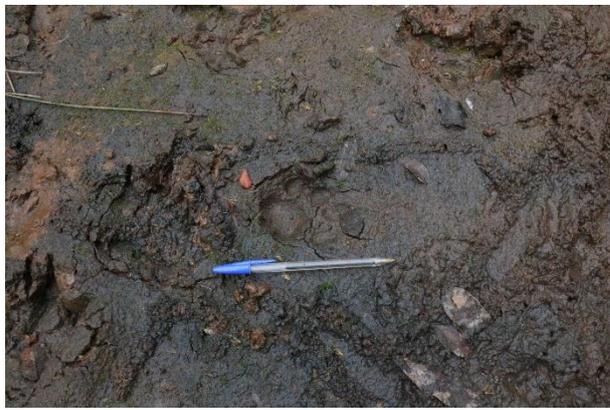
Foto 7: Pegada de felino

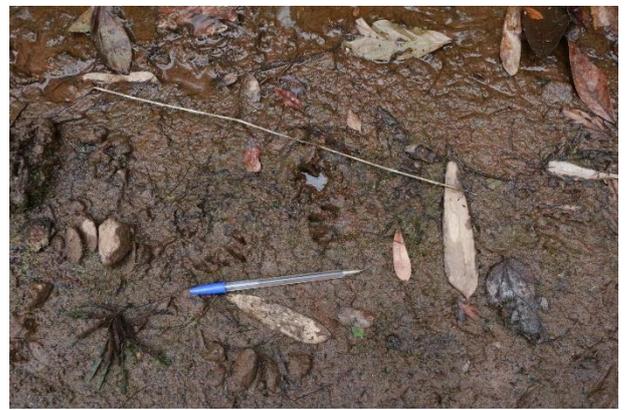
Foto 8: Pegada de tatu

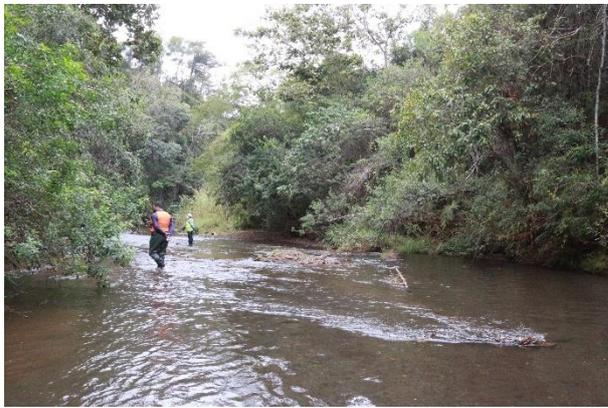
Foto 9: Trecho Controle. Presença de vegetação densa

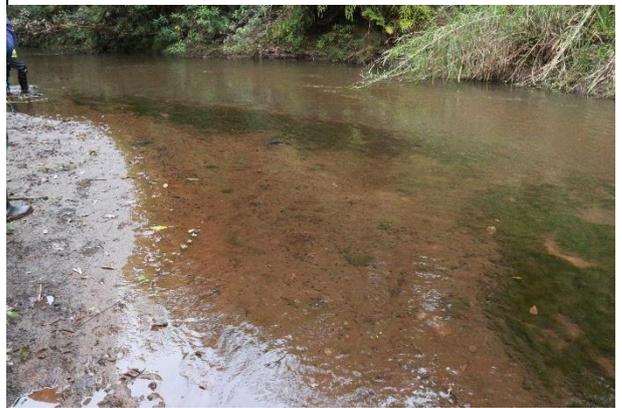
Foto 10: Trecho Controle. Presença de algas e banco e sedimentos

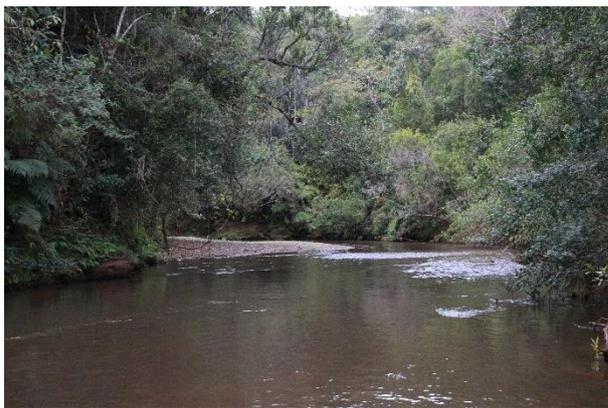
Foto 11: Trecho Controle. Presença de meandros, zonas de deposição e troncos no leito do rio

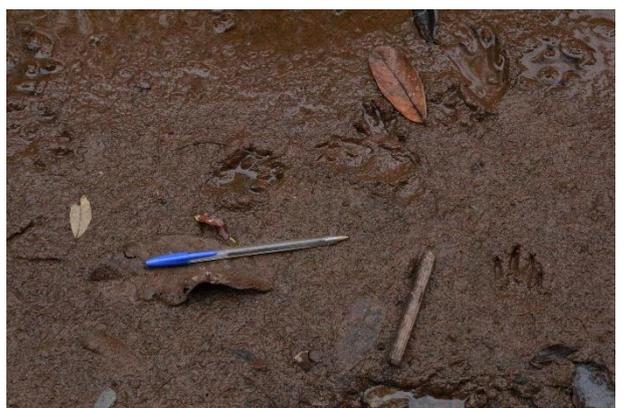
O trecho 6 se localiza no rio Gualaxo do Norte, a montante do córrego Santarém e recebeu o rejeito do contra fluxo desse córrego. Dos 1.330 metros de extensão desse trecho, foram percorridos 200m dentro do curso d'água. Durante vistoria foi observado que o Trecho Controle 6, impactado pela pluma de rejeitos mas não renaturalizado, possui características similares ao Trecho Referência, uma vez que se encontra contíguo a esse. Possui formação de mata de galeria, vegetação densa (Foto 9) e presença de massa algal nas margens (Foto 10). A composição do substrato é semelhante ao do trecho referência, com leito meandrítico, zonas de deposição de sedimento e material vegetal, como troncos no leito do rio (Foto 11). Também foram verificadas evidências de presença de animais silvestres como o tatu (Foto 12).

Foto 12: Trecho Controle. Presença de pegadas de animais silvestres (tatu)

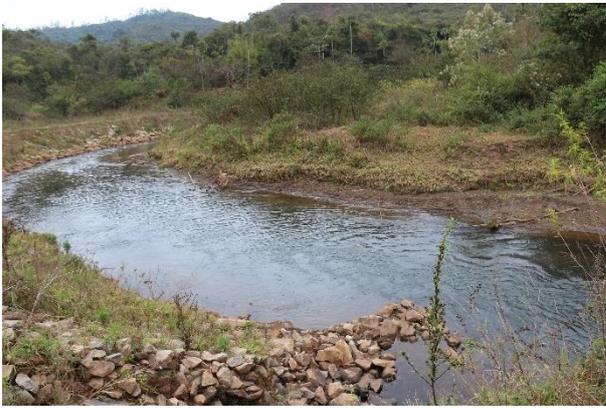
Foto 13: Trecho Renaturalizado. Ausência de vegetação ciliar

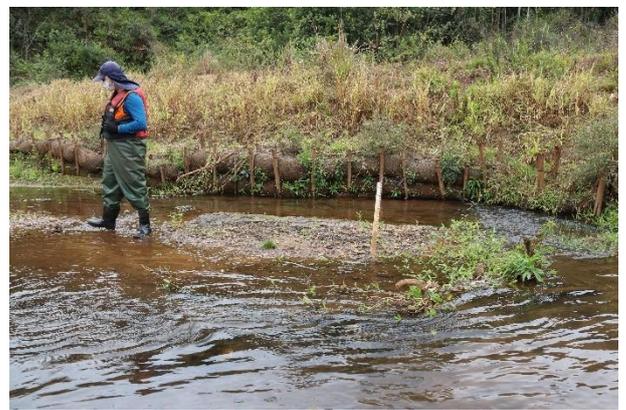
Foto 14: Trecho Renaturalizado. Estrutura de bioengenharia para contenção de margem

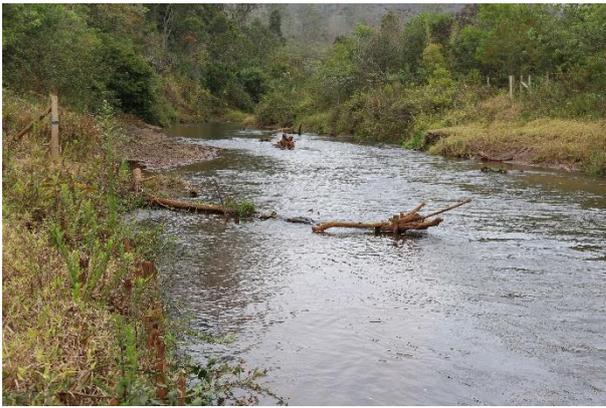
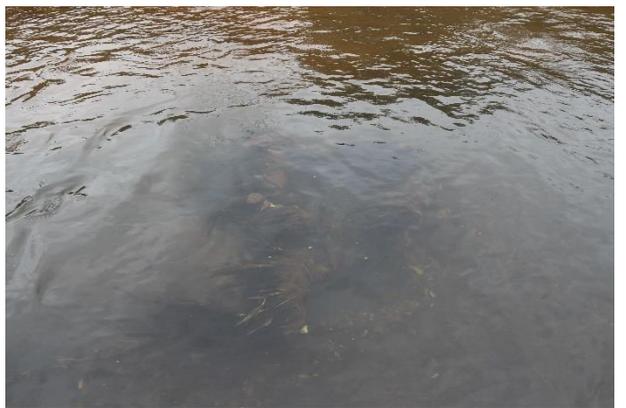
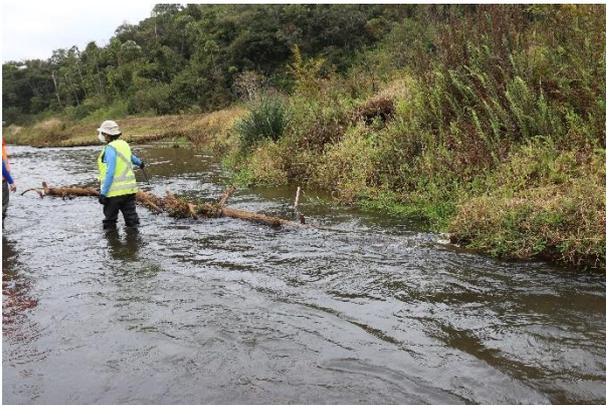
A Operação de Campo ocorreu em período seco, logo, a maioria das estruturas foram observadas ao longo do percurso (Fotos 15, 16 e 17), algumas das quais já se encontravam incorporadas ao sistema e soterradas por sedimentos do rio. Outro aspecto relevante foi a presença de equinos e bovinos no Trecho. A incidência destes animais nas áreas de Restauo Florestal tem sido relatada na maioria do Relatórios da Watu e pode prejudicar o avanço das ações de recuperação ambiental. Cabe mencionar que a Renaturalização é uma técnica correlacionada à manutenção das Áreas de Restauo e que devem ocorrer em concomitância, para controle dos processos erosivos nas margens dos rios, contenção de sedimentos, criação de habitats, redução do escoamento superficial e melhoria do adensamento florestal. Nesse trecho, por exemplo, foi verificado o deslizamento de margem e de estruturas de contenção na época chuvosa, evidenciando a importância da estabilização das margens e da vegetação marginal para

Foto 15: Trecho Renaturalizado. Presença de estruturas de madeira ao longo do leito do rio

Foto 16: Trecho Renaturalizado. Presença de estrutura tronco submerso

Foto 17: Trecho Renaturalizado. Presença de estrutura de madeira e formação de área de remanso

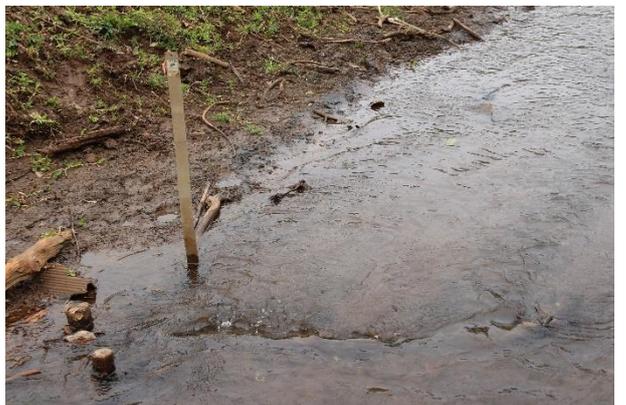
a integridade do ambiente. Embora algumas estruturas de contenção pelas obras de bioengenharia não tenham suportado o aumento de vazão durante a época de chuva, as estruturas do projeto piloto de renaturalização foram resistentes e permaneceram fixadas no leito do rio. Verificou-se que as estruturas estavam estáveis e proporcionaram modificações físicas no leito e no direcionamento do fluxo ao longo do trecho. Verificaram-se áreas de remanso e acúmulo de sedimentos finos a jusante das estruturas instaladas. Nesses locais foram instaladas réguas para acompanhamento do volume de sedimento acumulado (Foto 18).

Foto 18: Trecho Renaturalizado. Régua para monitoramento do acúmulo de sedimento

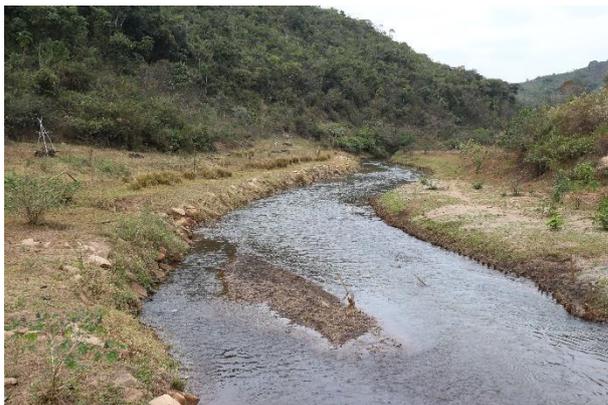
Foto 19: Trecho Controle. Ausência de vegetação marginal

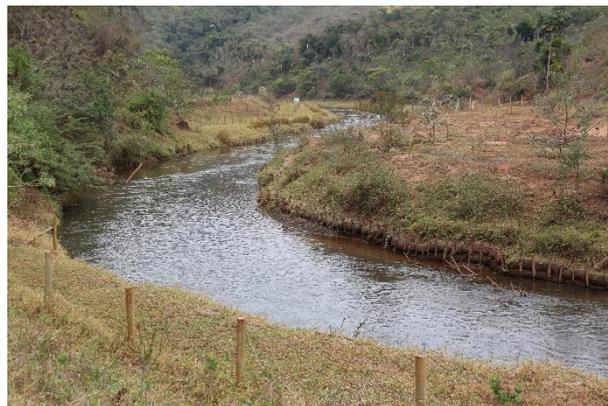
Foto 20: Trecho Controle. Estruturas de bioengenharia para contenção de margens

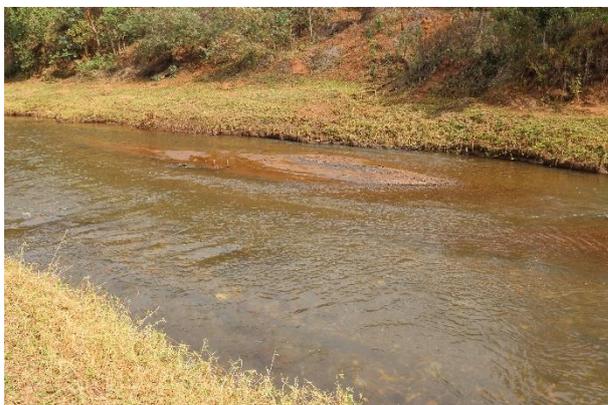
Foto 21: Trecho Renaturalizado. Leito composto em sua maioria por cascalho e presença de banco de sedimento

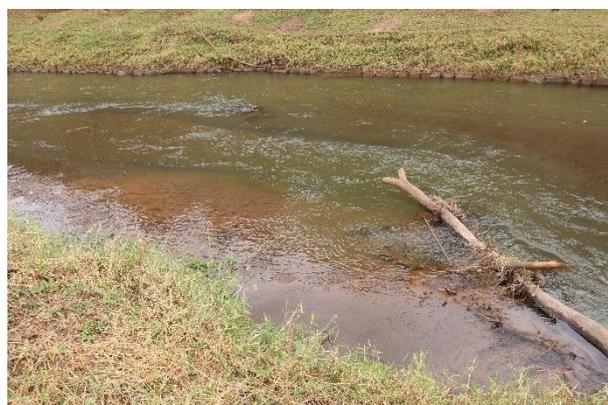
Foto 22: Trecho Renaturalizado. Presença de banco de sedimento fino e formação de área de remanso a jusante de estrutura de madeira

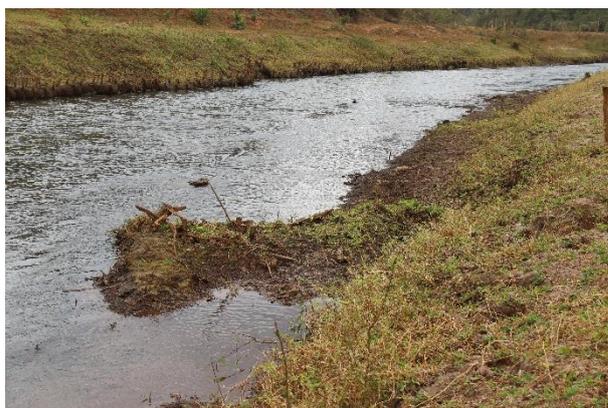
Além disso, cabe ressaltar que algumas estruturas implantadas nos Trechos 6 e 7 já foram soterradas pelo acúmulo dos sedimentos. Questiona-se se essas estruturas passarão por manutenções periódicas ou serão substituídas. Considerando a grande quantidade de sedimento retido nas mesmas, há uma tendência de redução progressiva de seu número o que pode acarretar em perda de eficiência do trecho renaturalizado.

Foto 23: Trecho Renaturalizado. Deslizamento de margem e acúmulo de sedimento nas estruturas

No caso de manutenção, indicamos a utilização de uma espécie nativa em substituição ao capim elefante, e ou a justificativa da relevância do uso do capim na composição da estrutura. Destaca-se ainda que uso do capim elefante pode favorecer a expansão da ocupação desta espécie nas margens do rio.

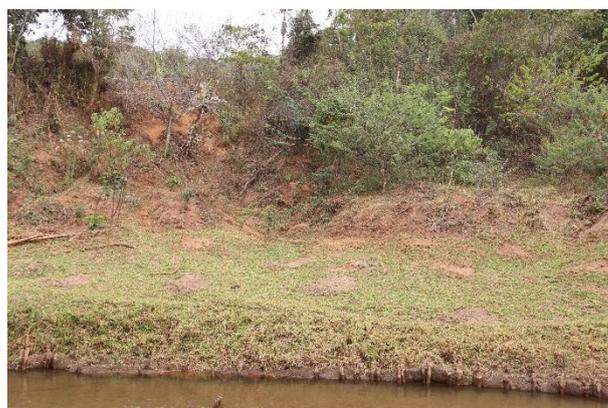
Dos 500 metros de extensão desse trecho, foram percorridos 460m ao longo da margem do curso d'água. O sedimento do corpo d'água é composto principalmente por cascalho e é possível visualizar alguns bancos de sedimentos (Foto 21). As estruturas estavam bem fixadas e auxiliando devidamente na contenção de sedimento e formação de habitats para a fauna aquática (Foto 22). Há que se destacar que algumas estruturas estavam soterradas devido ao processo de deslizamento das margens e, portanto, criaram acúmulo de sedimentos maior do que aquele observado em outras estruturas (Foto 23). Mesmo que haja intervenções de bioengenharia para contenção de margem, a falta de vegetação acarretará em maiores processos erosivos e em maior deslizamento de solo. Observa-se que esta é uma área com grande exposição do solo, predomínio de espécies forrageiras e baixa densidade de espécies florestais próximas às margens, embora haja esforços para o restauro (Foto 24). Constatou-se também a presença de

Foto 24: Trecho Renaturalizado. Coroamentos e ausência de mudas, evidenciando o insucesso do restauro

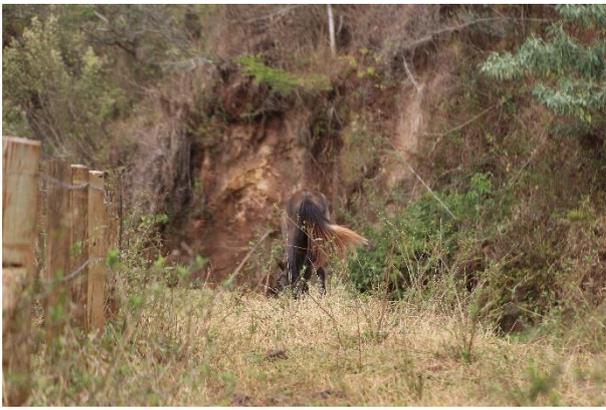
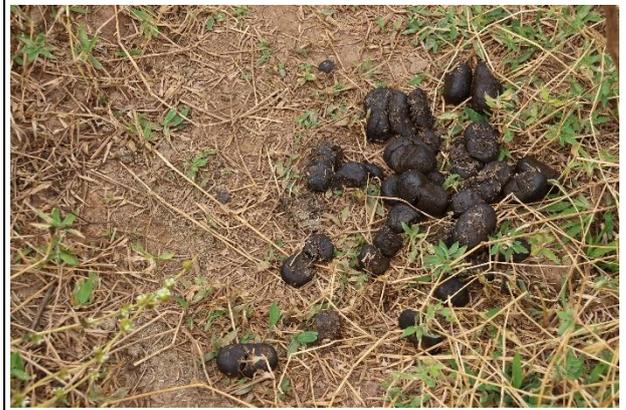
animais domésticos (Fotos 25 e 26), distanciando-se do observado no Trecho Referência.

Foto 25: Trecho Renaturalizado. Presença de equino dentro da área de APP, embora cercada

Foto 26: Trecho Renaturalizado. Presença de fezes de equino dentro da área de APP

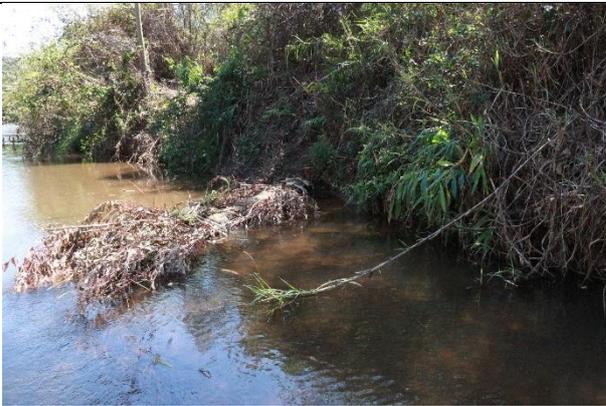
Foto 27: Trecho Renaturalizado. Estrutura TMM.

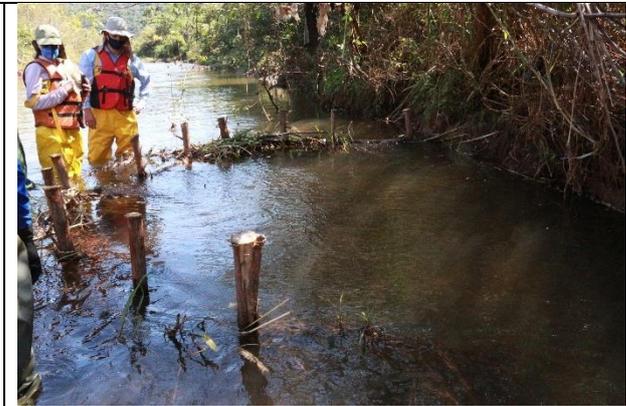
Além deste modelo, existem as estruturas “*em formato de C*” (Foto 28), também marginais, trançadas com capim elefante, formando uma barreira. A formação de barreiras propicia a redução da velocidade da água e favorece a sedimentação dos materiais, depositando-os. Além disso, são capazes de formar “piscinas” nas margens dos rios, que permitem o descanso e reprodução de espécies aquáticas, formam meandros e auxiliam no controle de erosão das margens. Tal proposta permite um maior represamento do rio, potencializando os efeitos positivos supramencionados.

Foto 28: Trecho Renaturalizado. Estrutura em formato C

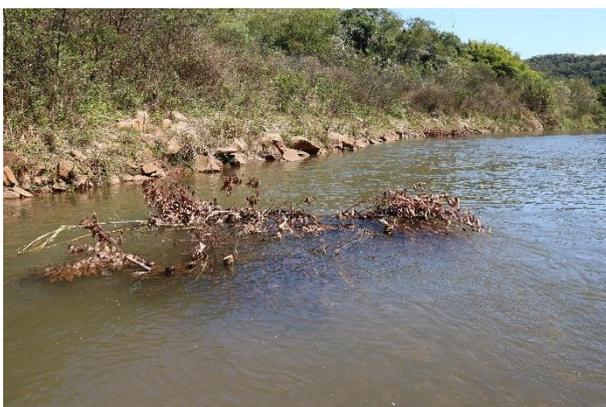
Dentre as estruturas na calha do rio, podemos mencionar a estrutura em triângulo (ET) (Foto 29) e os troncos submersos (Foto 30). Os triângulos são formados por troncos principais, com base de 1,5 m e lados de 2 m (triângulos isósceles), ou com base e lados de 2 m (triângulos equiláteros), e são entrelaçados por galhos, estacas e capim elefante, preenchendo sua parte interna. São instalados contra a correnteza, de modo que os lados

Foto 29: Trecho Renaturalizado. Estrutura em formato de triângulo

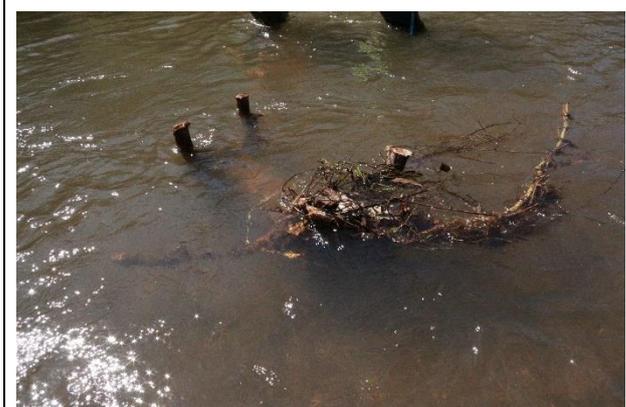
Foto 30: Trecho Renaturalizado: Estrutura tronco submerso

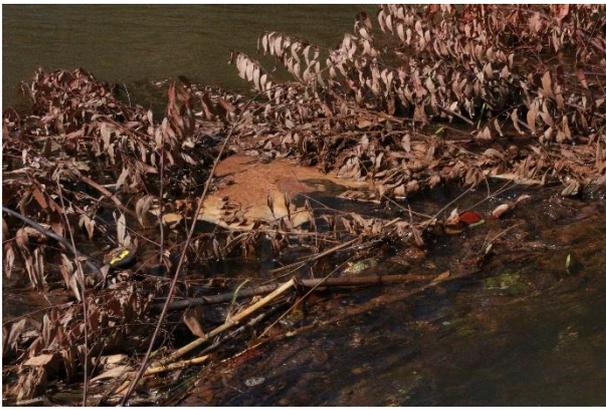
Foto 31: Trecho Renaturalizado. Formação de biofilme em estruturas instaladas

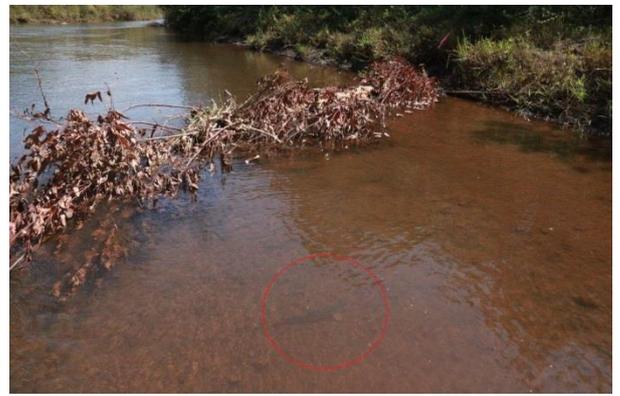
Foto 32: Trecho Renaturalizado. Sedimentação a jusante de estrutura marginal, com formação de remanso. Observa-se também exemplar de traíra (região circulada em vermelho).

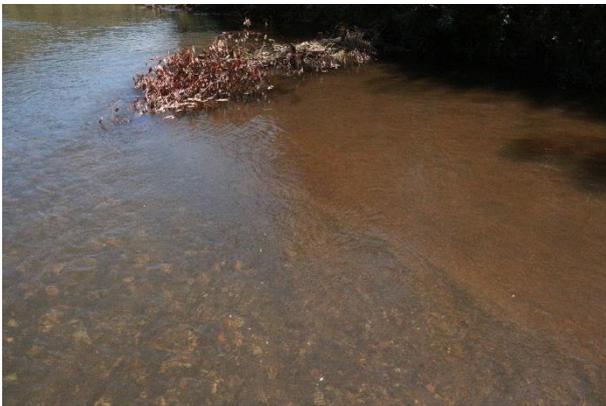
Foto 33: Trecho Renaturalizado. Leito composto principalmente por substrato cascalho e seixos rolados. Observa-se também sedimentação a jusante de estrutura

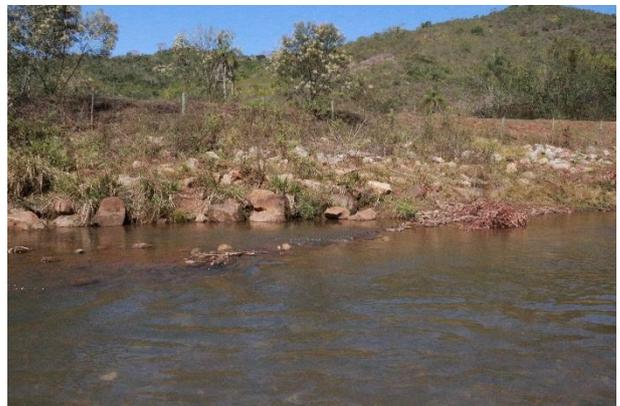
As margens encontravam-se estáveis, em sua maioria, sendo observados em alguns pontos obras de bioengenharia como enrocamentos (Foto 34), incorporados às margens do rio. Foram registrados problemas pontuais, dentre eles, talude com solo exposto e aparente risco de deslizamento (7757611.11 m S; 675919.68 m E) (Foto 35). A situação relatada deverá ser averiguada pela Fundação Renova e reportada aos órgãos ambientais, a fim de realizar a manutenção do local. Também foram observadas fezes de equinos, que indicam o acesso irrestrito dos animais nas Áreas de Preservação Permanente (Foto 36).

Foto 34: Trecho Renaturalizado. Presença de obras de contenção do tipo enrocamento

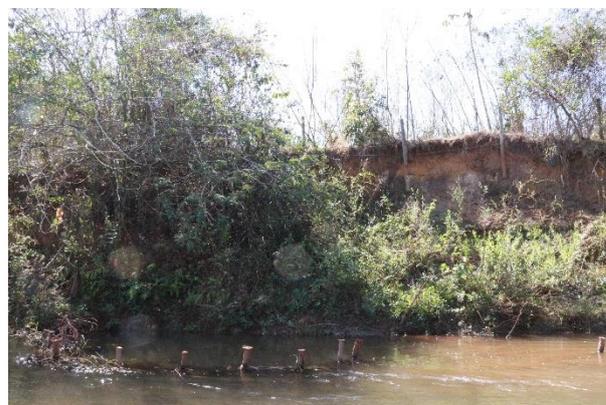
Foto 35: Trecho Renaturalizado. Visão de deslizamento de talude

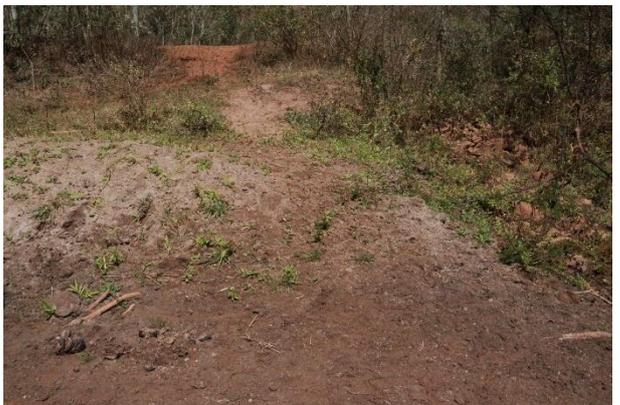
Foto 36: Trecho Renaturalizado. Presença de fezes de equinos e bovinos em área de APP

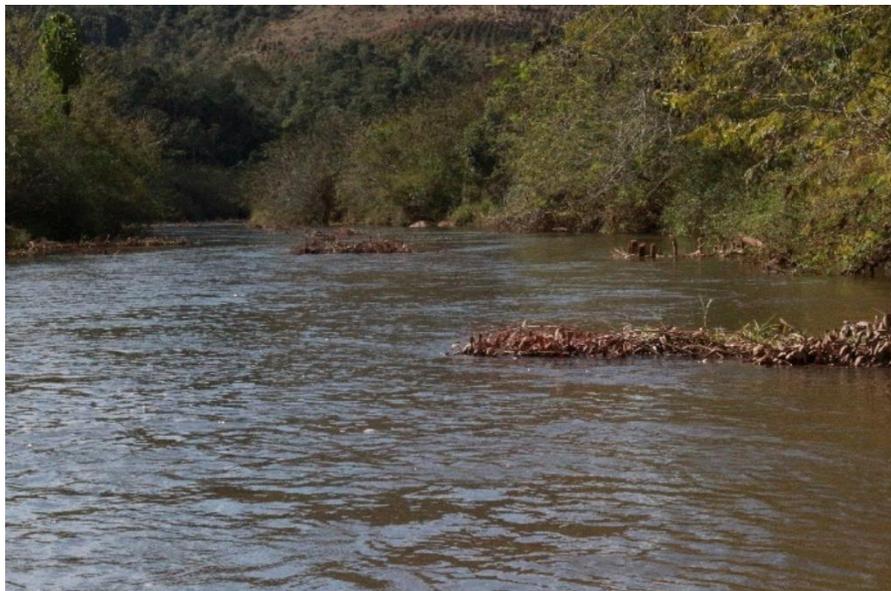
Foto 37: Trecho Renaturalizado. Visão geral das estruturas ao longo do rio
