Comitê da Bacia Hidrográfica - Entorno da Represa de Três Marias

Relatório 01/2022 - IGAM/SF4-CBH

RELATÓRIO CBH SF4 Nº 01 DE 28 DE NOVEMBRO DE 2022.

PROJETO AMBIENTAL NA BACIA HIDROGRÁFICA DO RIBEIRÃO EXTREMA GRANDE, TRÊS MARIAS, MINAS GERAIS

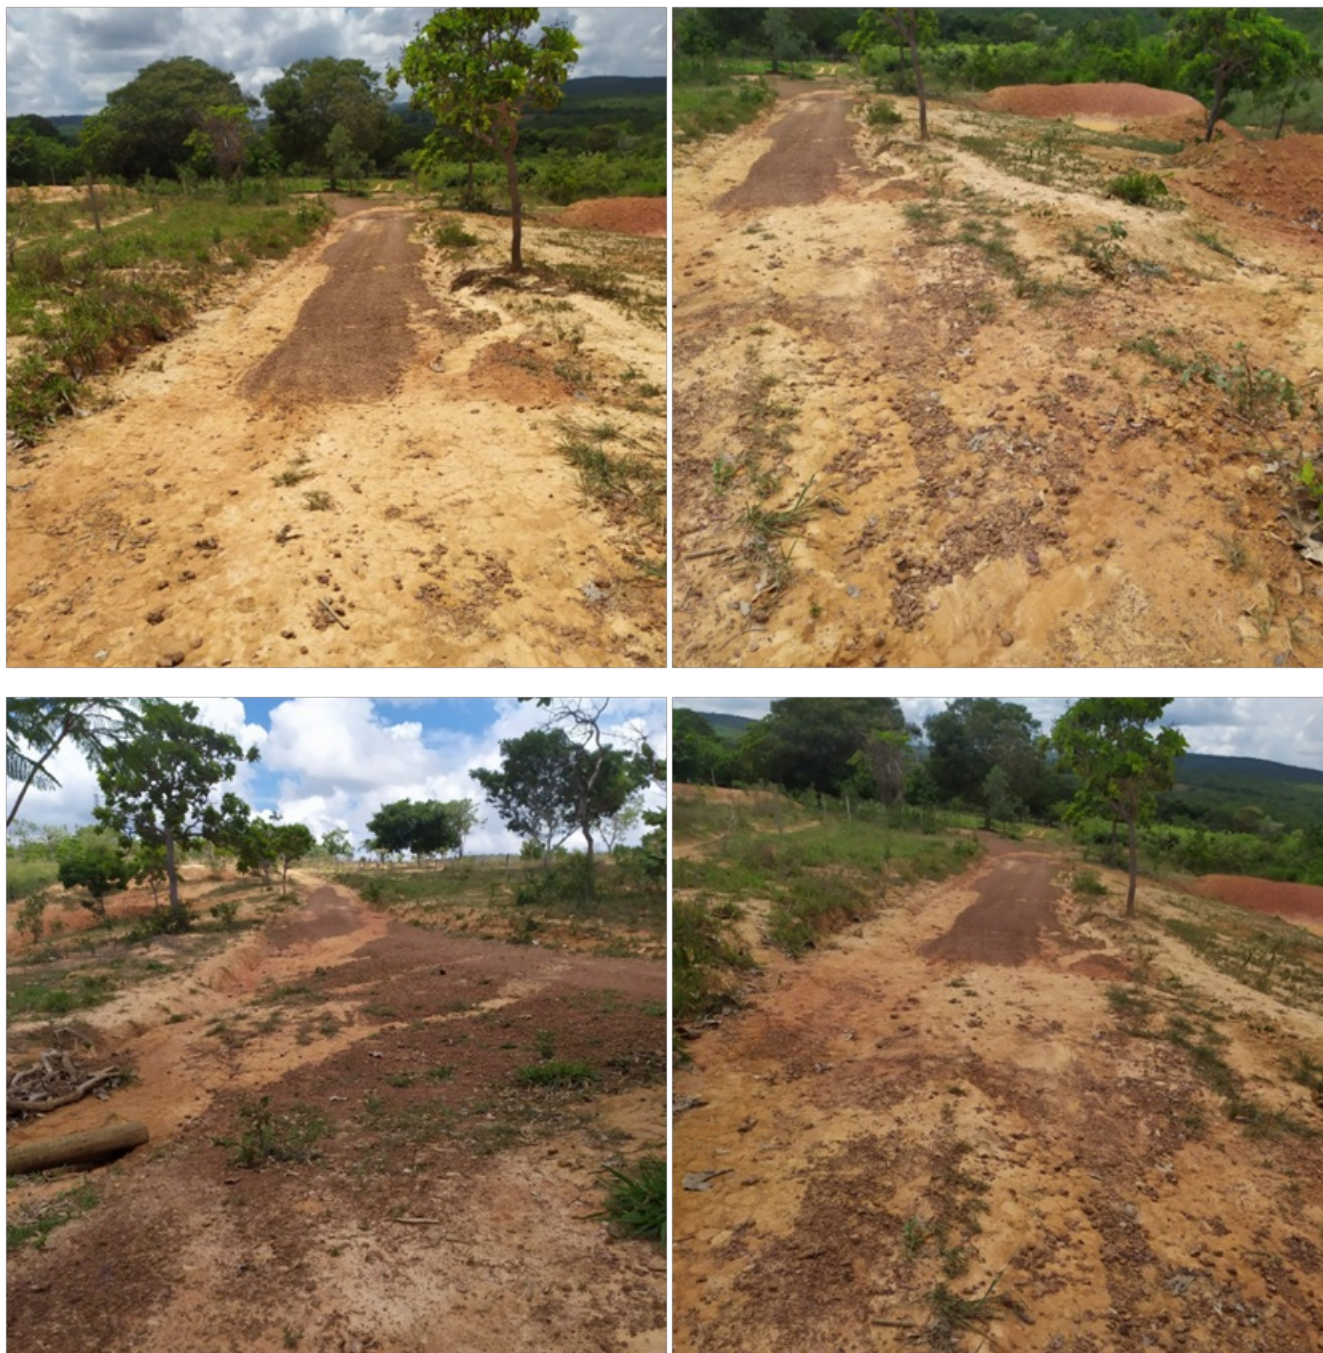
Avaliação de estradas de acesso ao projeto:

Estrada de acesso ao projeto está precária, com pouco cascalhamento e possivelmente ao chegar o período chuvoso haverá dificuldades de acesso ao projeto. De acordo com relatos, foi feita uma parceria entre Prefeitura Municipal e beneficiários, com objetivo de cascalhamento do trecho atendido no projeto, mas visivelmente ainda sem sucesso. Outro ponto a se levantar são as sargetas para escoamento da água das chuvas, em vários locais a força da água danificou parte da estrada.

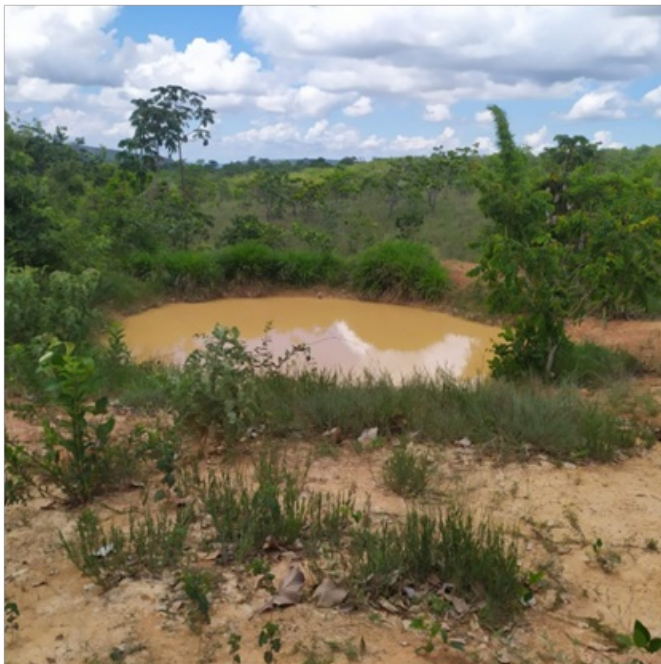
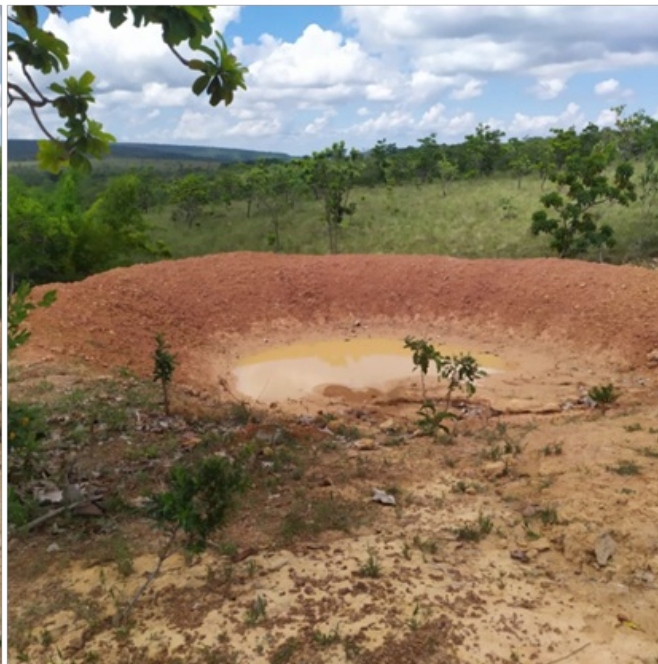
O objetivo das Barraginhas é captar a água das enxurradas e permitir sua infiltração de forma frequente, entre uma chuva e outra, para reabastecer o lençol freático, preservar o solo e aumentar a sustentabilidade hídrica. A elevação do lençol freático aumenta a disponibilidade de água, propicia o umedecimento das baixadas e até o surgimento de minadouros. As fotos acima são exemplares do ano anterior onde suportaram o período chuvoso e efetuaram bem a sua função.

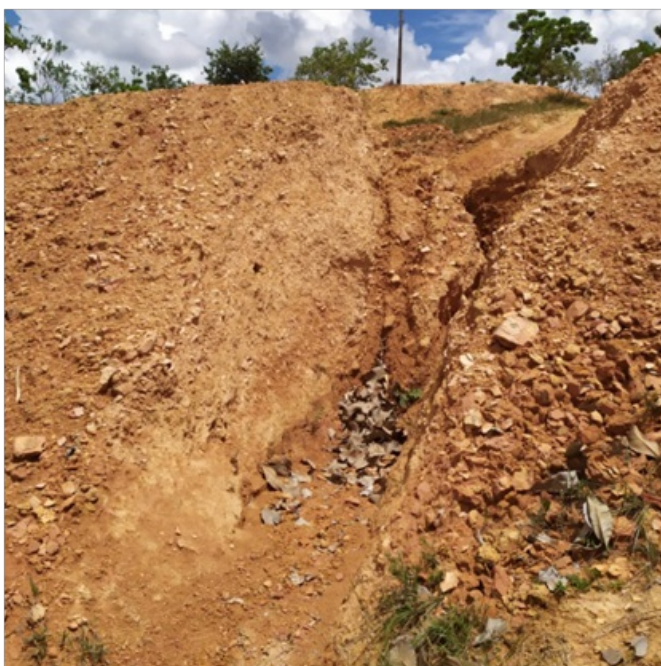
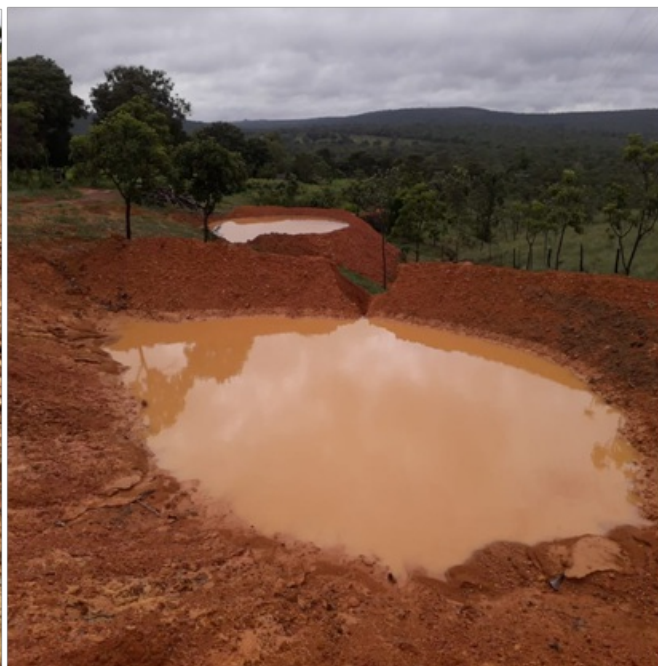
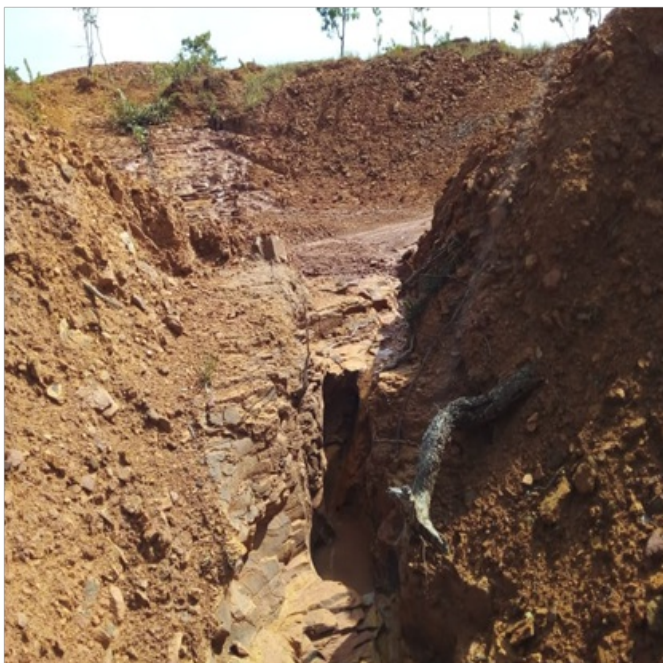
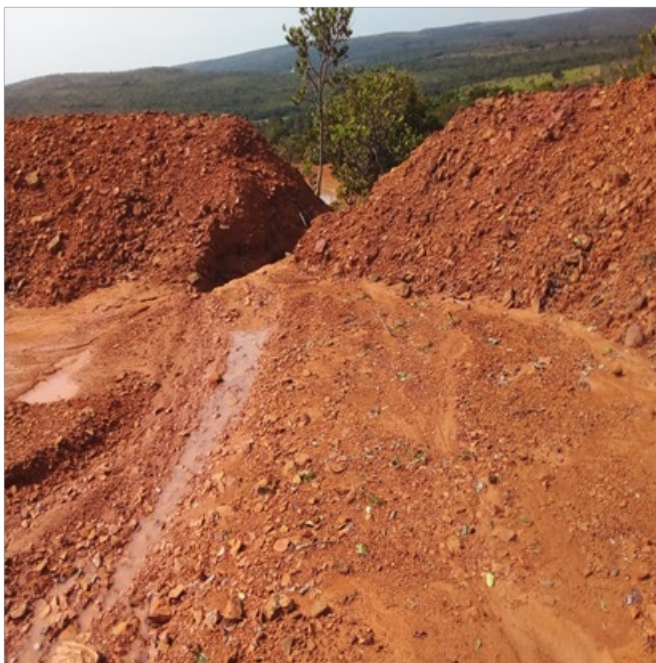
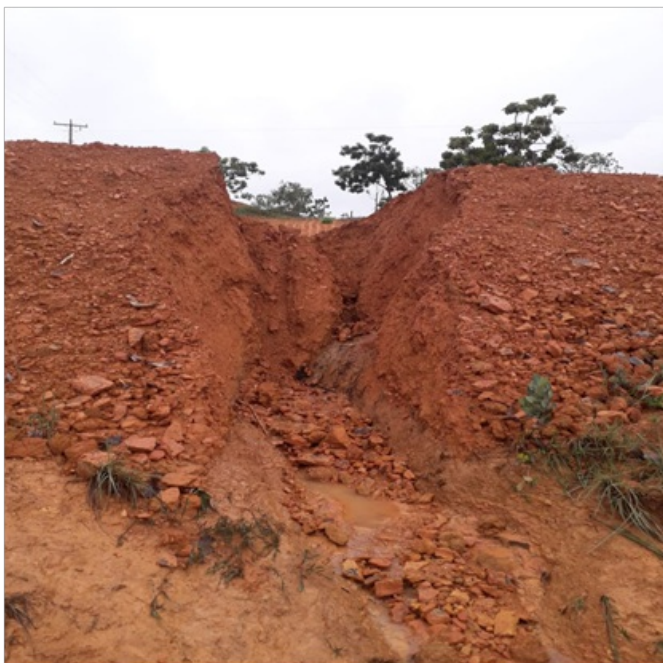
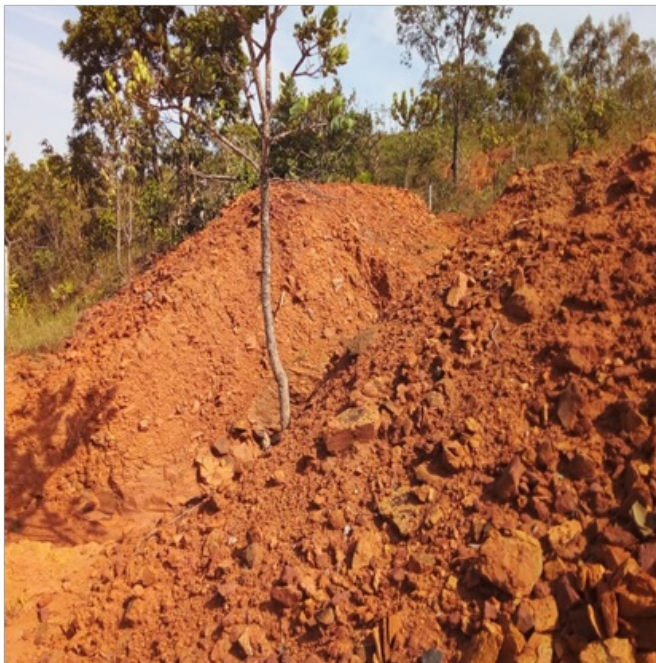
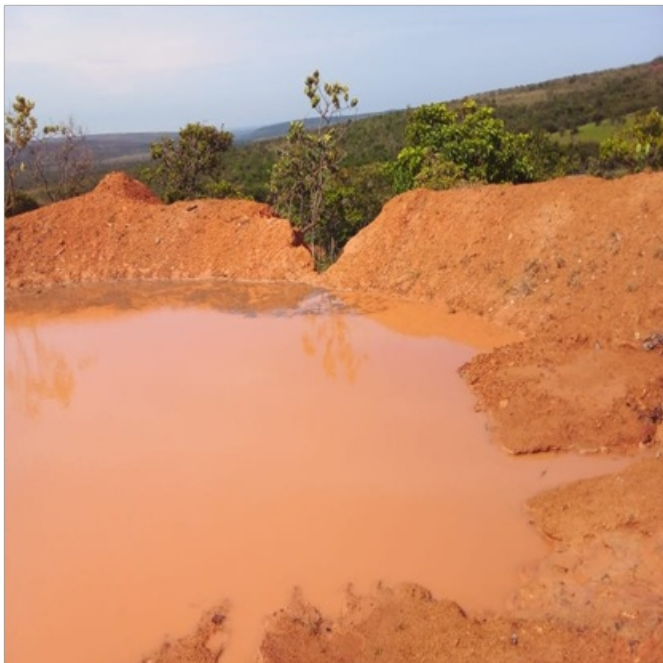
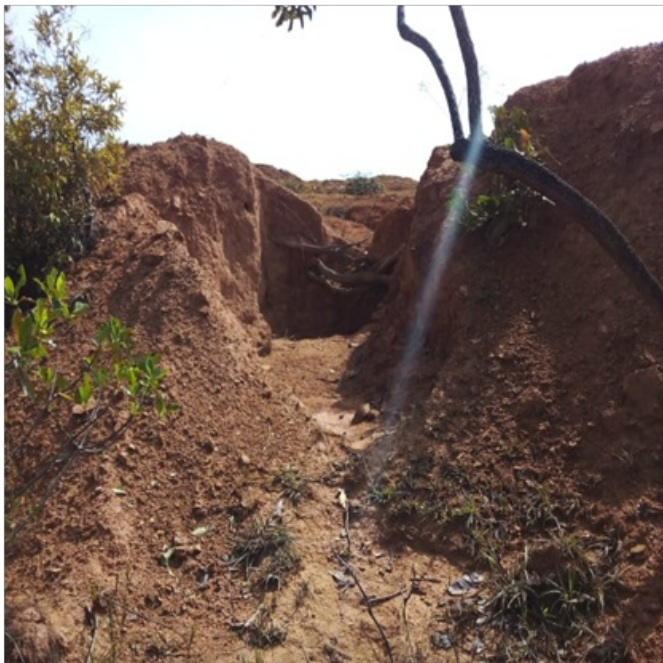
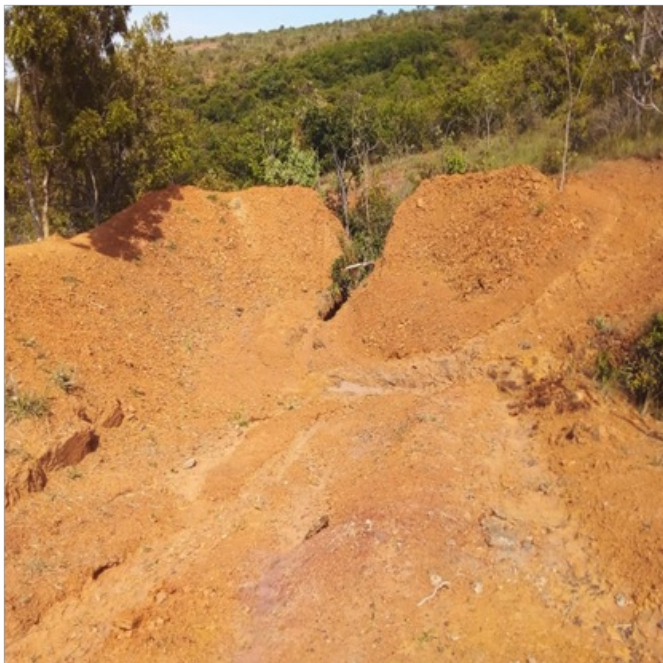
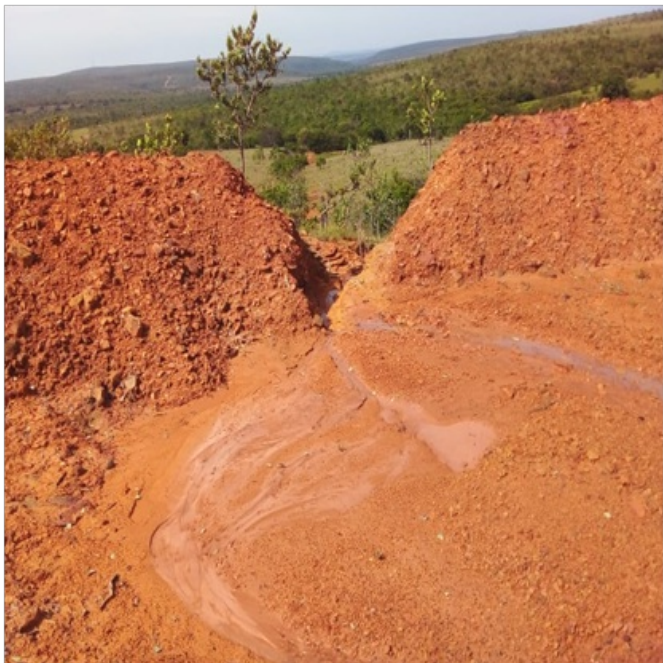
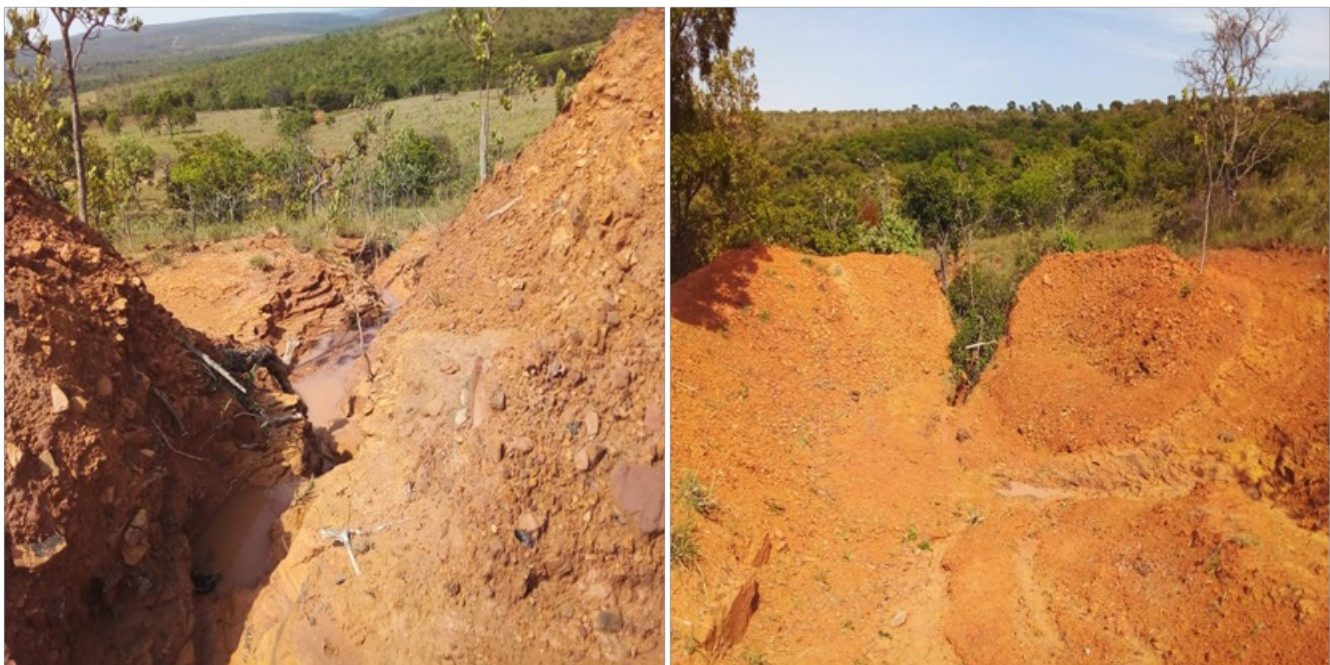
Barraginha ou bacias de contenção:

Em visita a campo (fotos acima) foi possível observar a inoperância das Bacias de Contenção ou Barraginhas, verificado que foram feitas de forma inadequada, não seguindo as premissas e aspectos técnicos para sua construção. Várias estruturas não suportaram e se romperam, sem a presença de “ladrão” e a compactação de suas paredes, o que pode ter ocasionado um volume acima do suportado, estourando-as. Outra falha observada é a falta de quebra-molas e bigodes, deixando as barraginhas ineficientes no desvio da enxurrada da estrada. Com isso além de não reter as águas da chuva, encaminha-se sedimentos acumulados oriundos das estradas. Também foi verificado a presença de quatro barraginhas muito próximas e sem interligação entre elas.

Portanto, observamos a necessidade de refazer as estruturas e efetuar uma melhor compactação para evitar danos futuros.

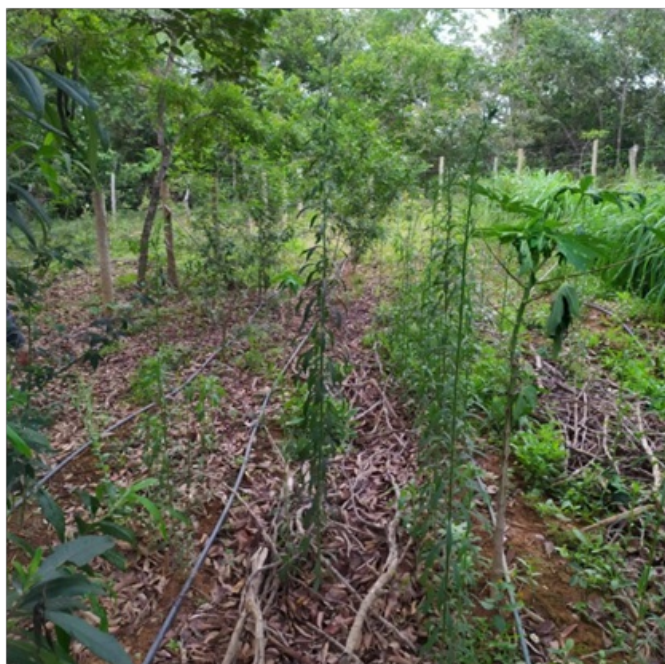
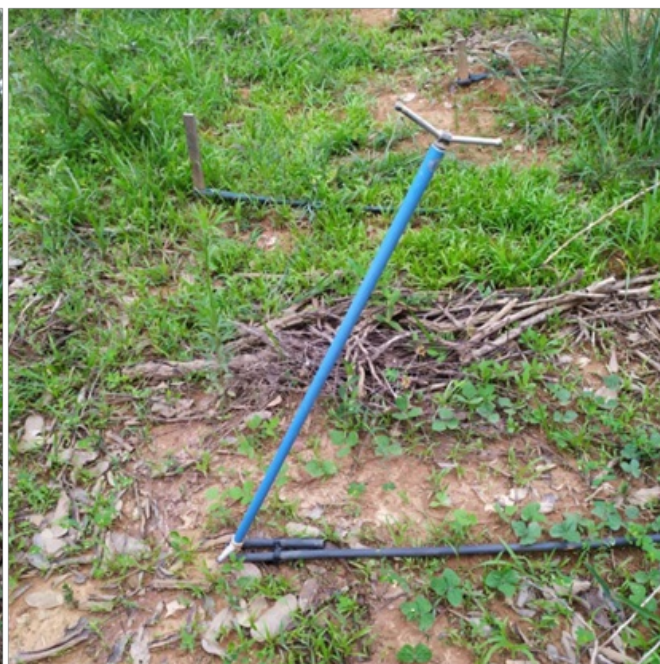
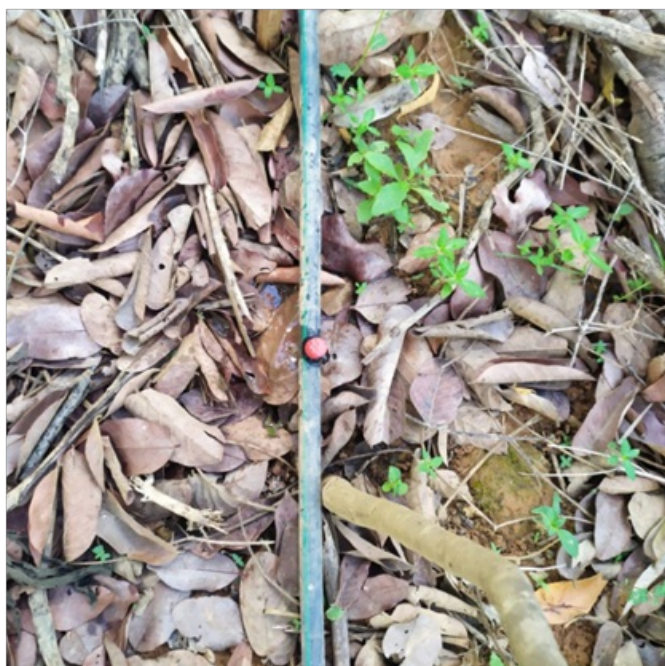
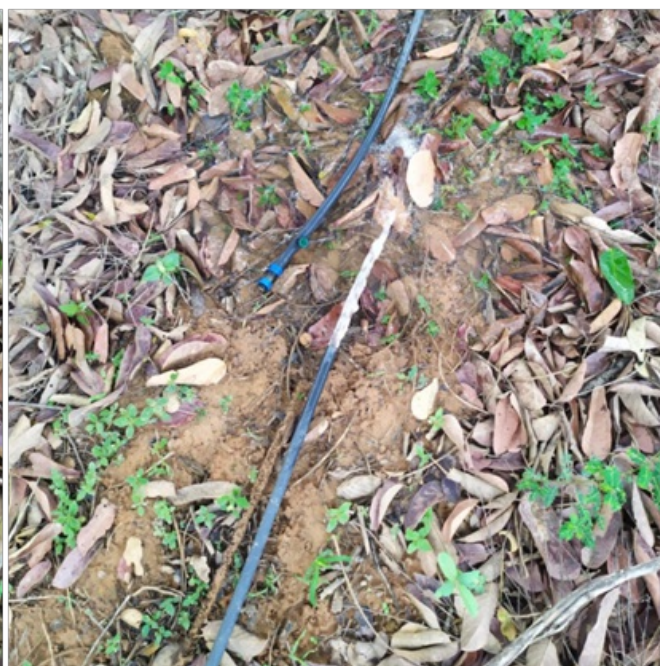
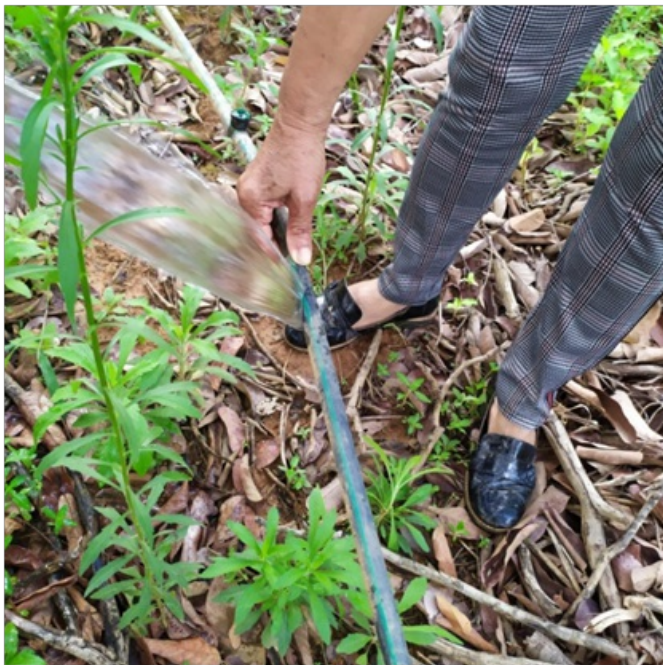
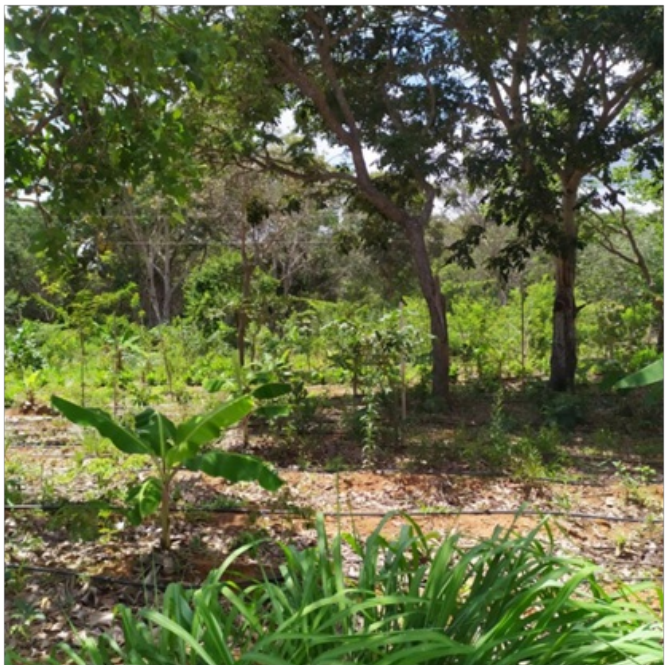
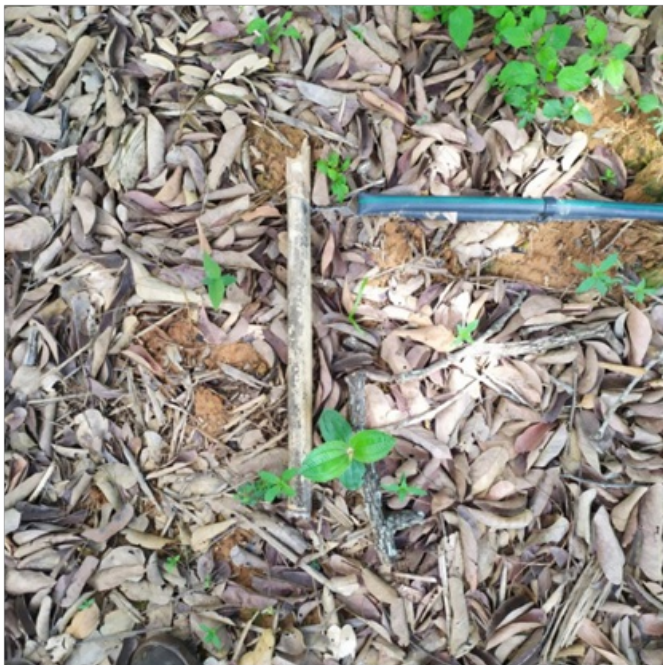
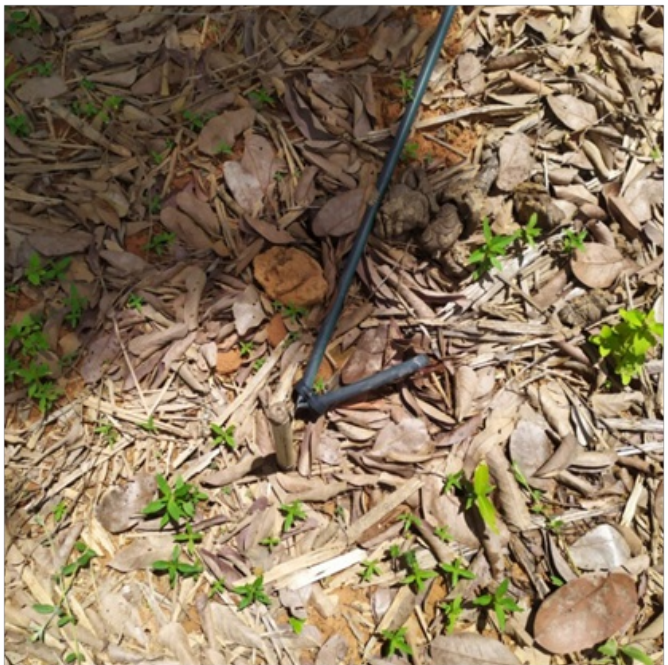
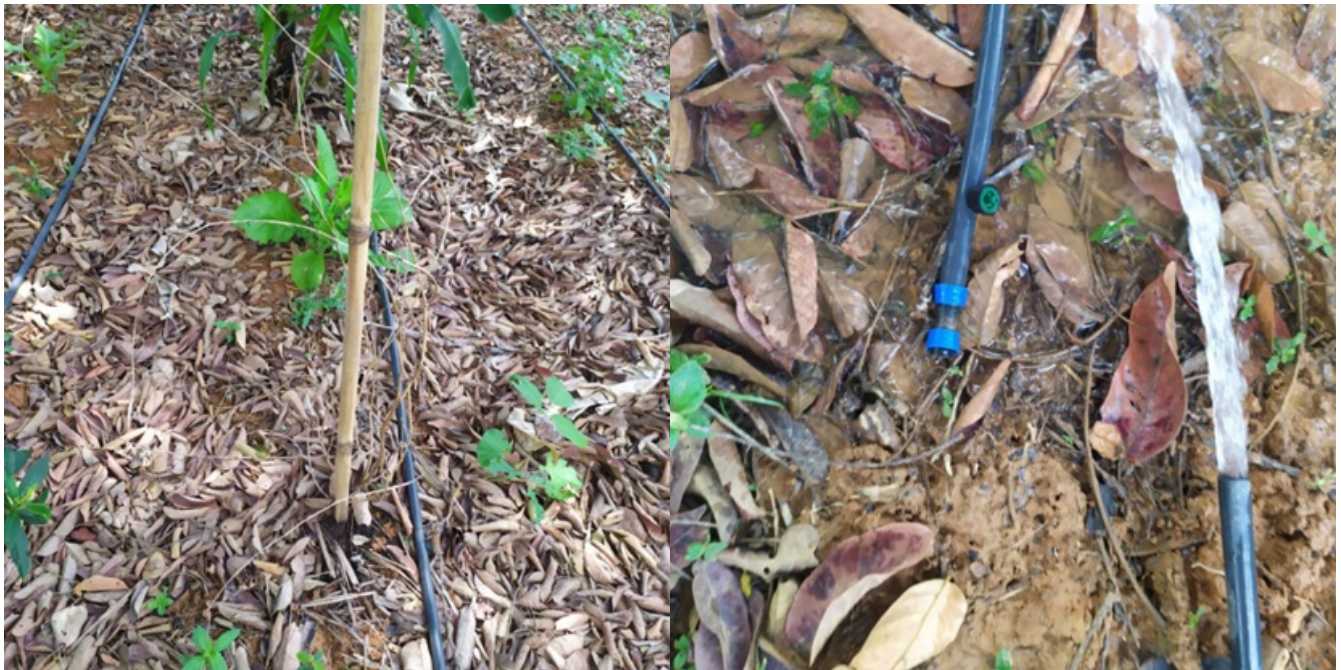
Sistema de Irrigação:

Em análise do “Anexo I – Termo de Referência - Ato Convocatório nº 011/2020 - Contrato de Gestão nº 014/ANA/2010”, sobre o sistema de irrigação do SAF, o mesmo não indica a pressão necessária para o funcionamento dos gotejadores instalados, o que pode estar ocasionando seu mal funcionamento e levando os tubos a estourarem, também não foi constatado quais as NBRs que os materiais do sistema de irrigação deveriam ter, o que pode danificar o sistema se o material não for resistente e apropriado para irrigação.

Sistema de irrigação está danificado e com várias avarias e rachaduras. Efetuamos o teste de abrir o sistema e verificamos vários vazamentos, portanto observamos uma grande necessidade de substituição das mangueiras e de vários acessórios de irrigação. Foi observado também um grande desperdício de água ao ligar o sistema de irrigação devido as avarias do sistema. Podemos constatar que não foi desenvolvido um projeto que atendesse o proposto para o sistema de irrigação, tornando inviável a implantação do SAF. O sistema de irrigação implantado, além de inoperante, compromete o abastecimento de água da propriedade para seus demais usos.

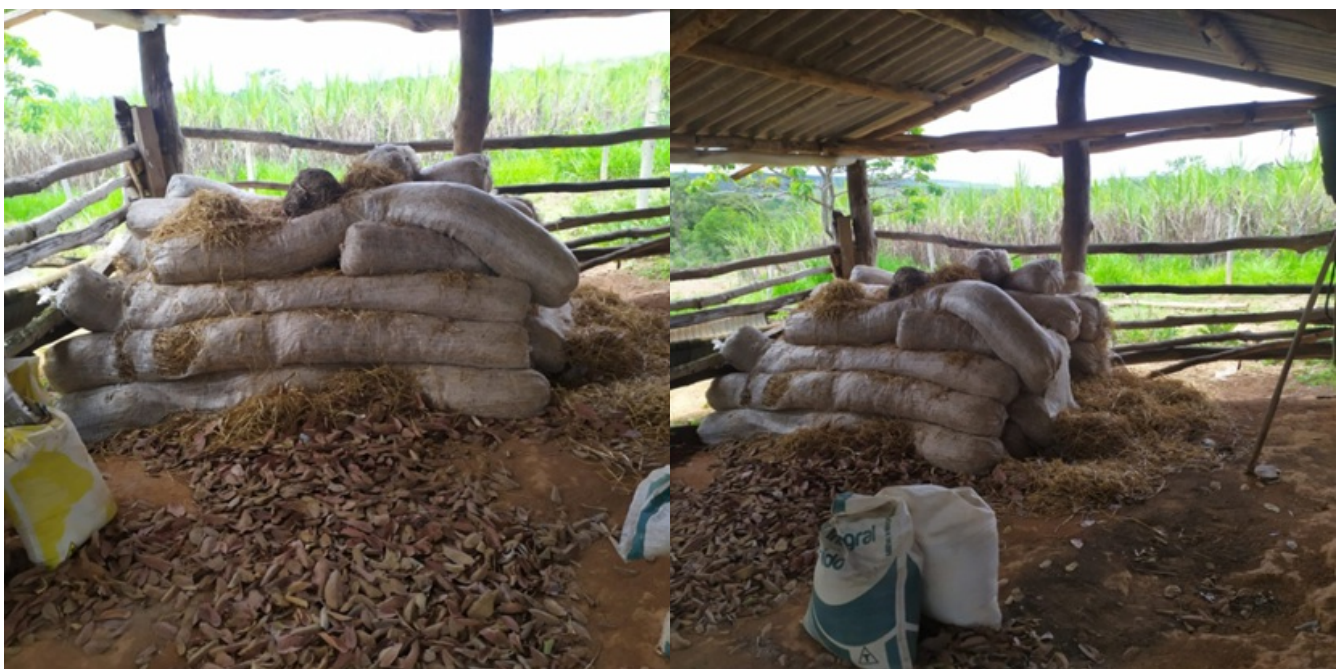
Sobra de material (paliçadas):

Restos ou sobras de produtos/materiais que deveriam ser utilizados na obra foram

deixados em um depósito da proprietária do terreno totalmente desorganizado e no final possivelmente deverá ser descartado, não há função aparente para esse produto. Infere-se uma inconclusão do proposto projeto com essa sobra de material.

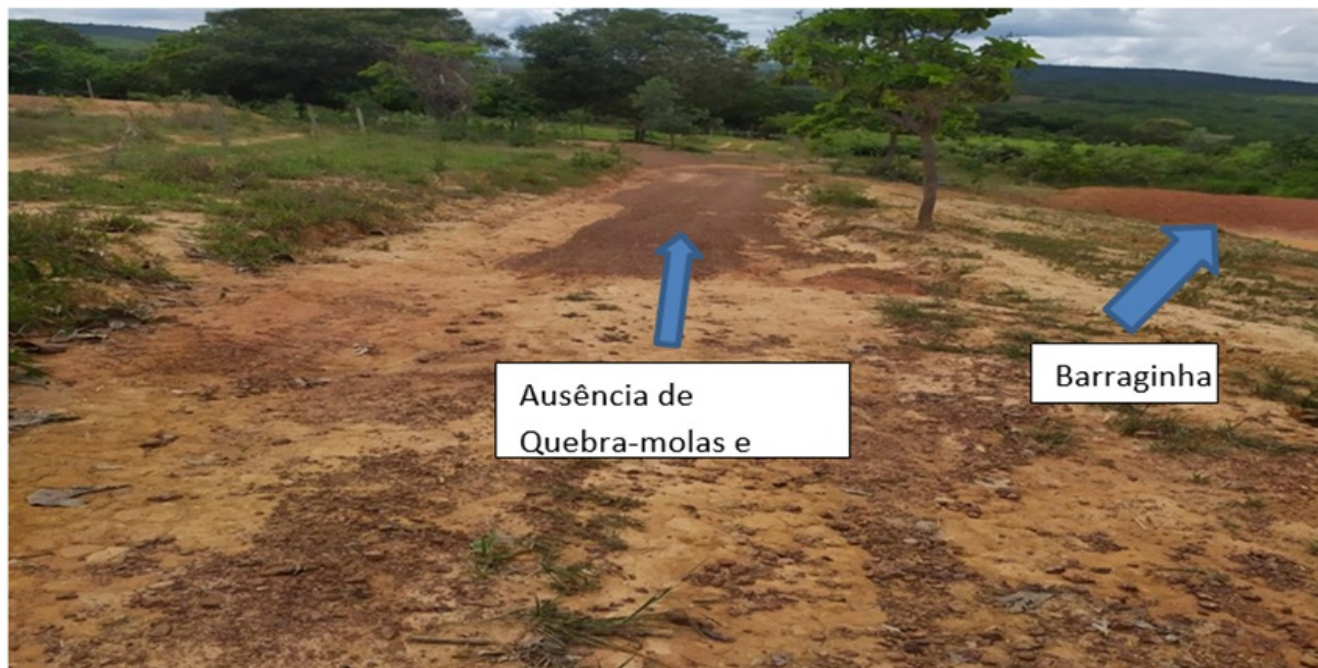
Figura 1: Ausência de Quebra-molas e bigode

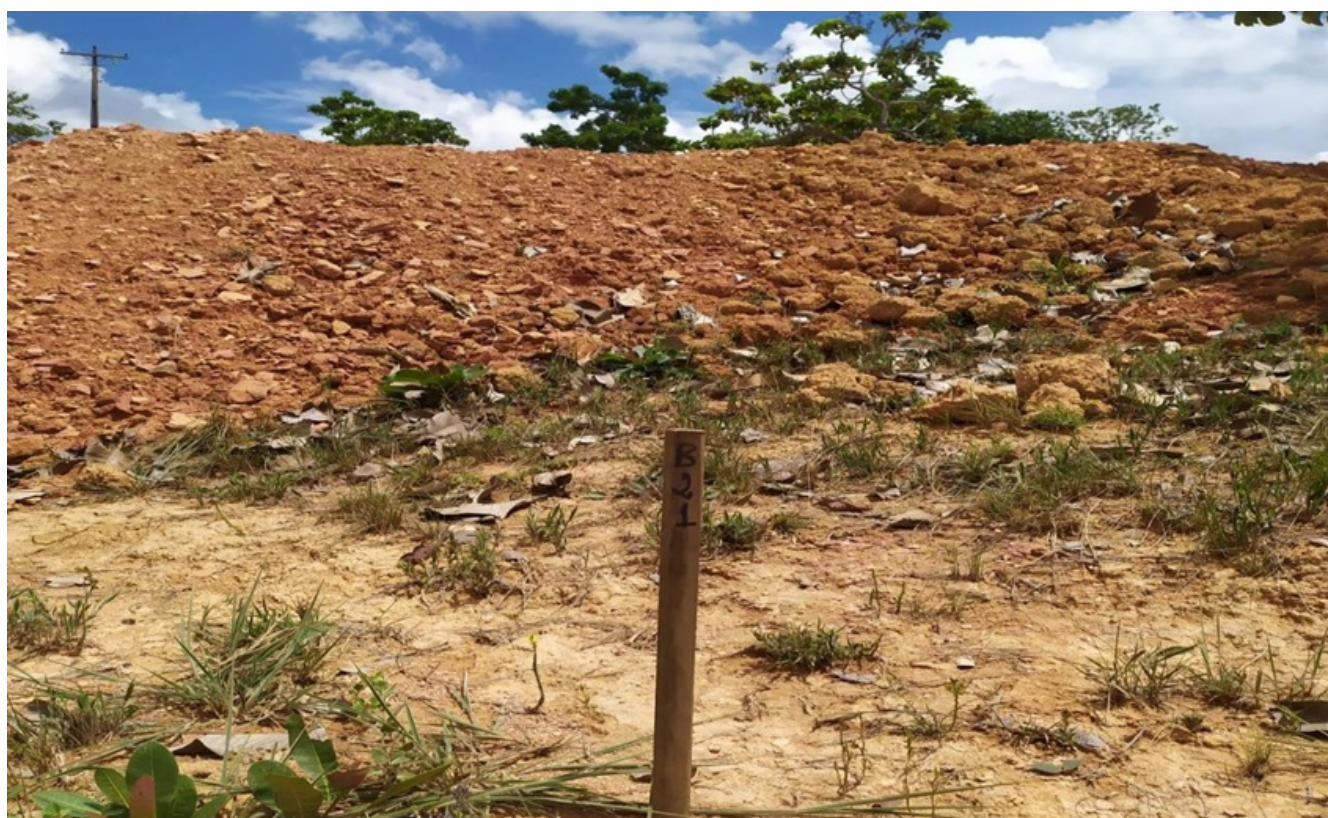
Figura 2: Barraginha sem compactação

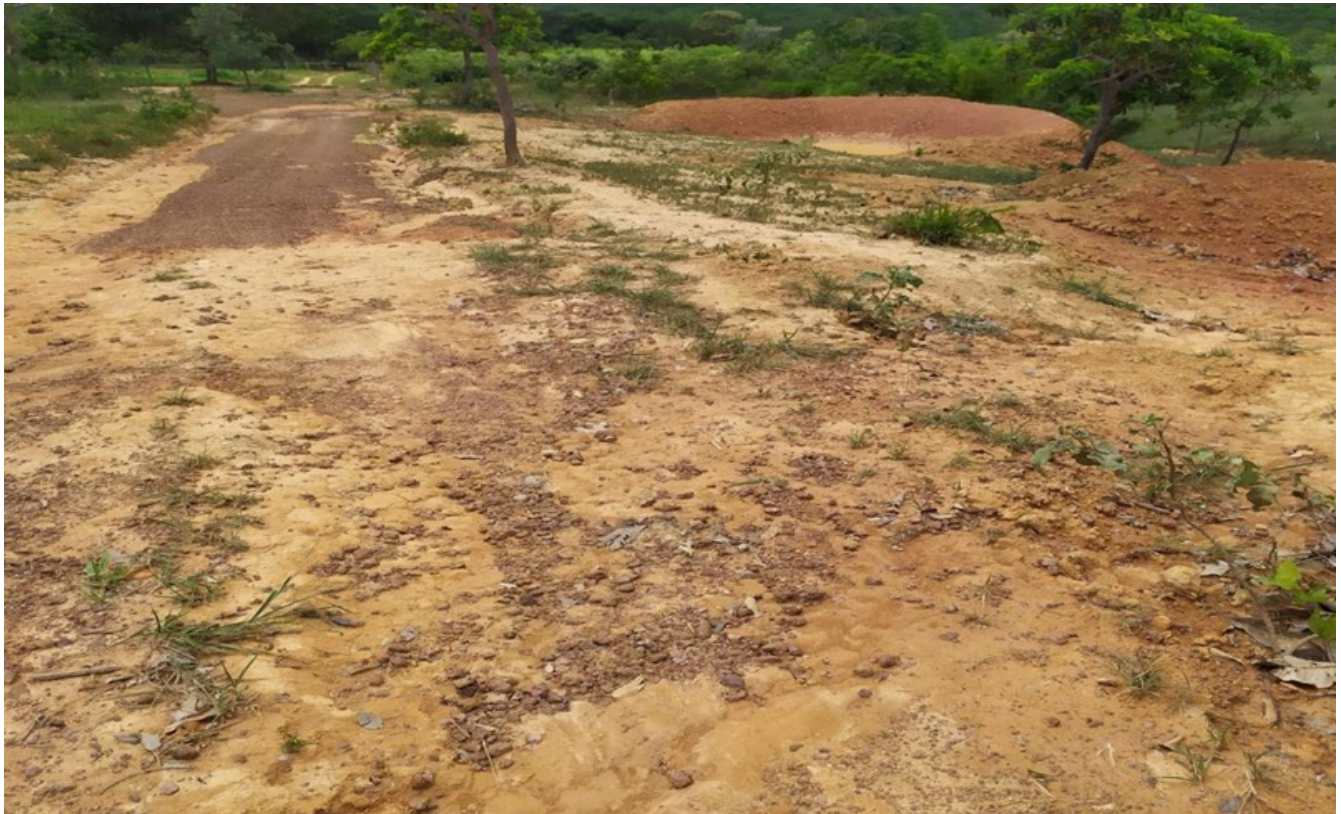
Figura 3: Ausência de Ladrão na Barraginha

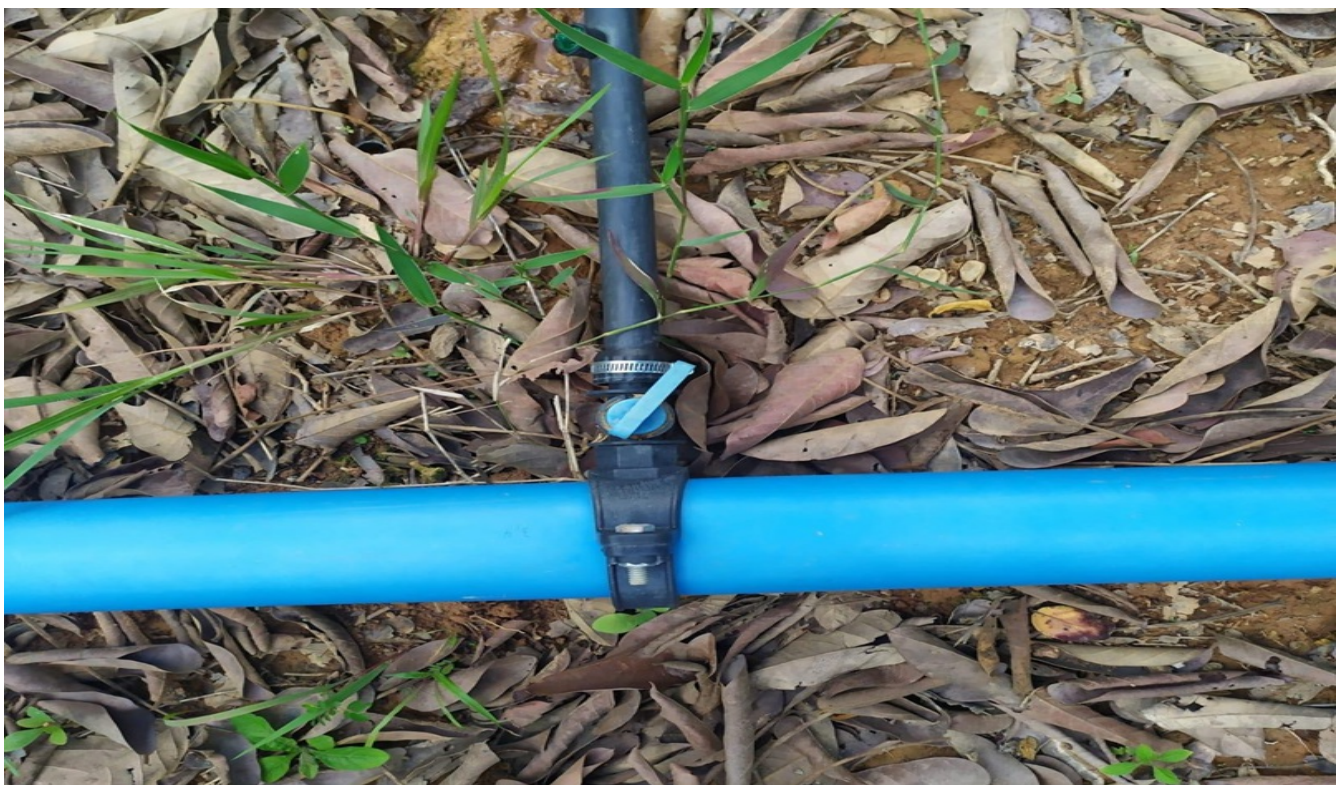
Figura 4: Abraçadeira improvisada no sistema de irrigação

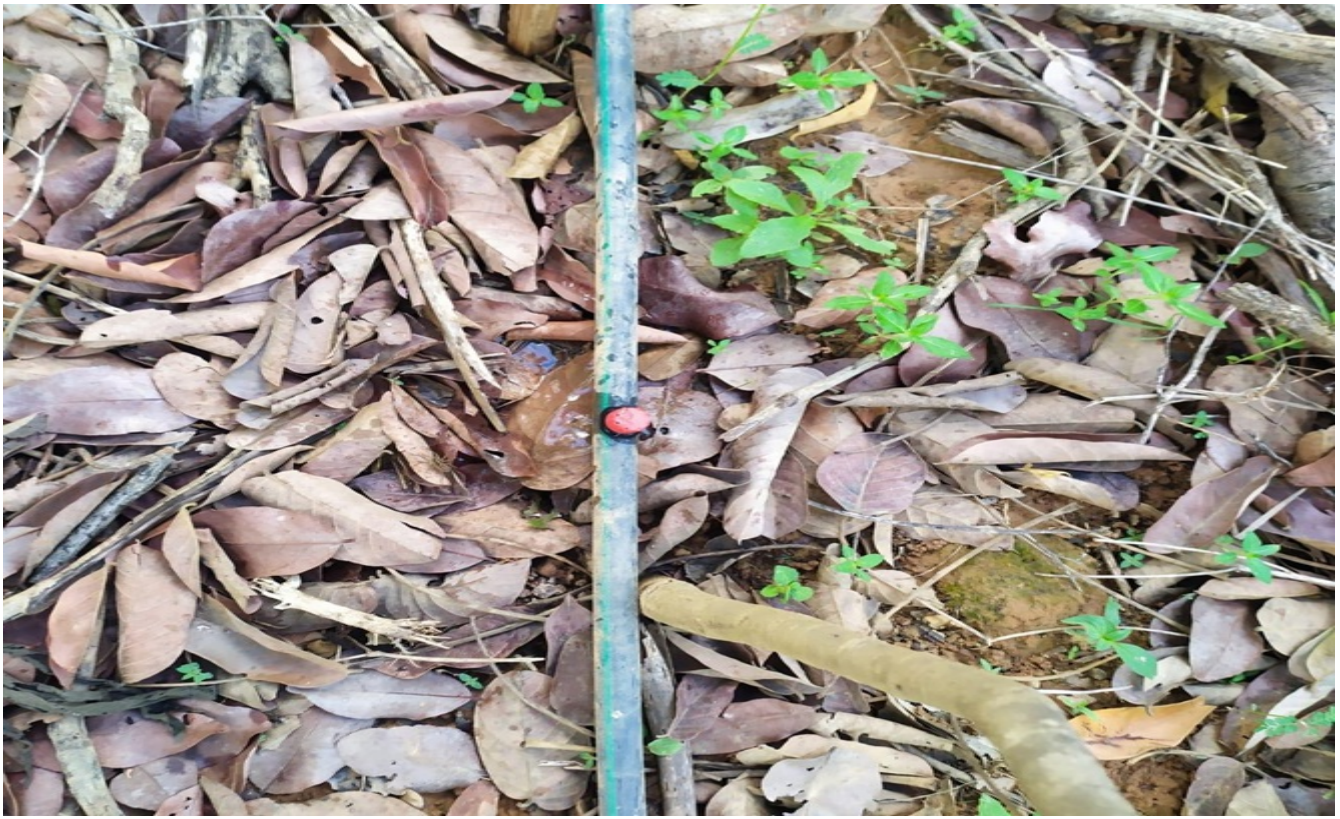
Figura 5: Gotejador entupido

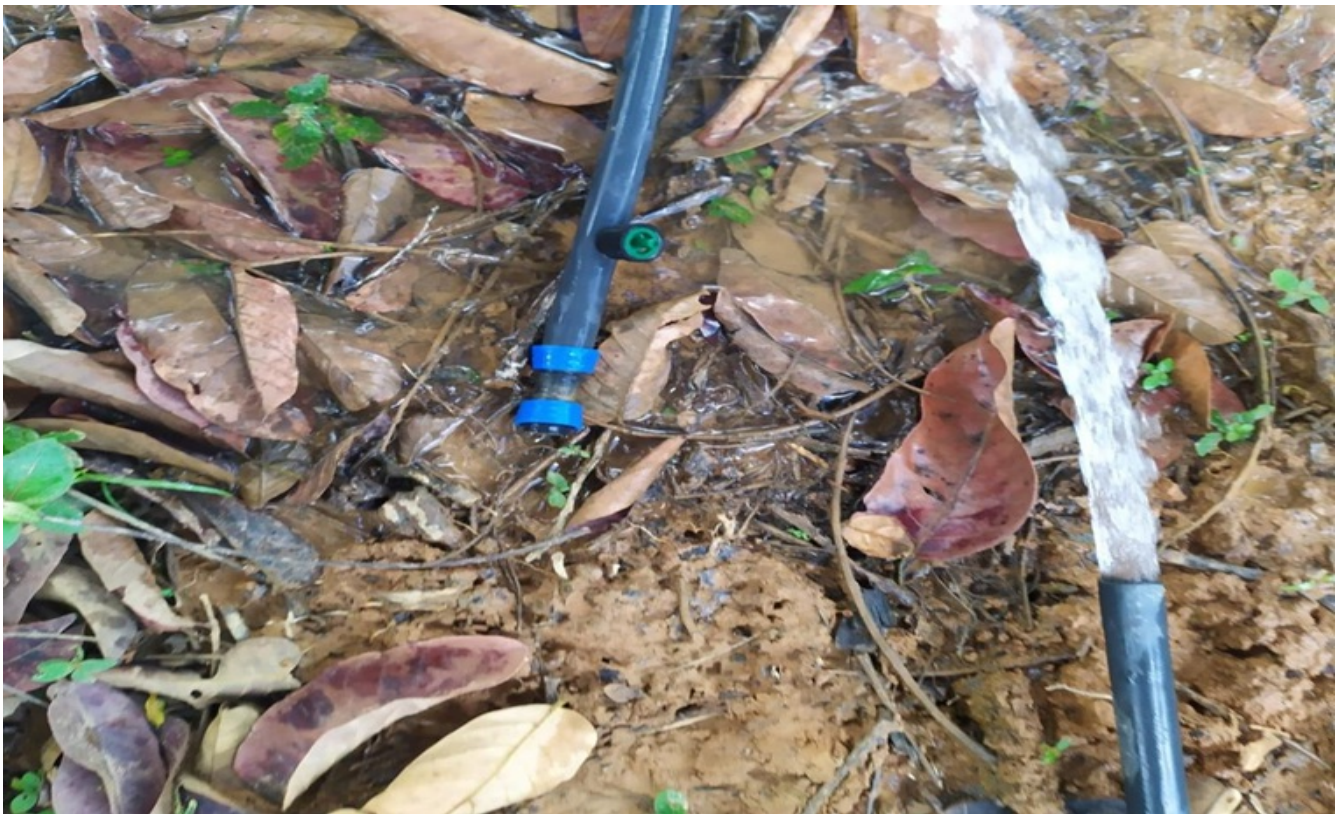
Figura 6: Tubulação estourada, necessitando reparo.
