1
2 **ATA DA 3ª REUNIÃO ORDINÁRIA DO COMITÊ DE BACIA HIDROGRÁFICA DO**
3 **RIO ARAÇUAÍ CBH JQ2**

Relatório Técnico

**Análise Preliminar da Barragem do Rio Setúbal em Jenipapo
de Minas - MG**

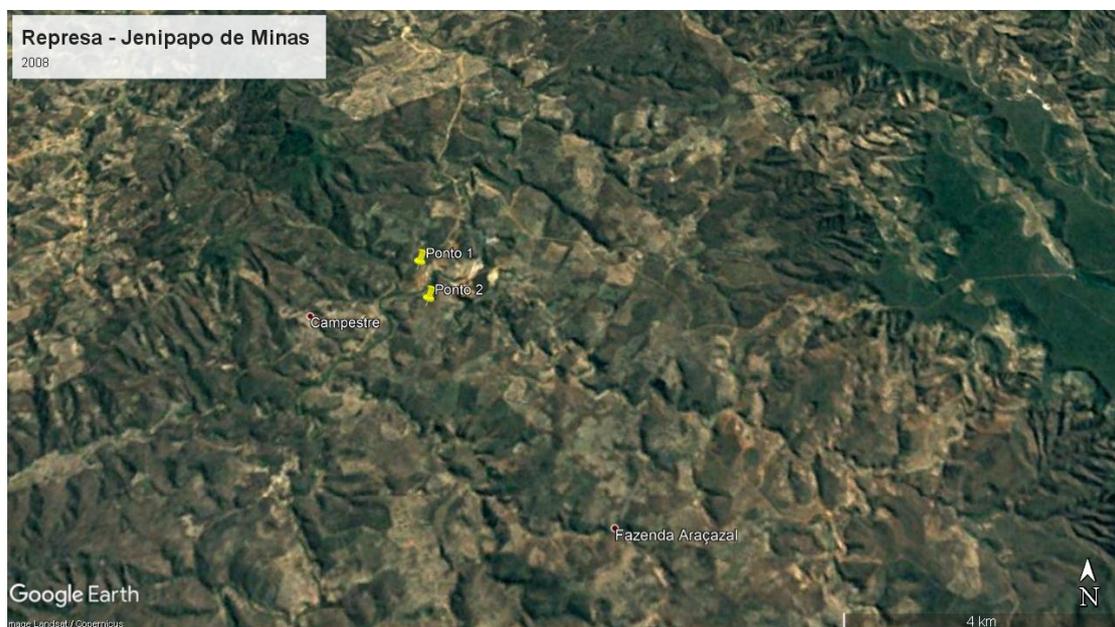
Figura 03: Local de implantação da Represa de Setúbal em Jenipapo de Minas no ano de 2008.

Pode-se observar que o período de alagamento da barragem ocorreu entre 2008 e 2009. Pela imagem de 2008 torna-se visível que o estado de degradação é mínimo, e que a partir do ano de 2009 ocorreu o aumento, sendo provavelmente o início da construção do empreendimento. Evidenciando as áreas de empréstimo utilizadas no processo construtivo, localizadas hoje a montante do barramento (Pontos 01 e 02) (Figuras 03 e 04).

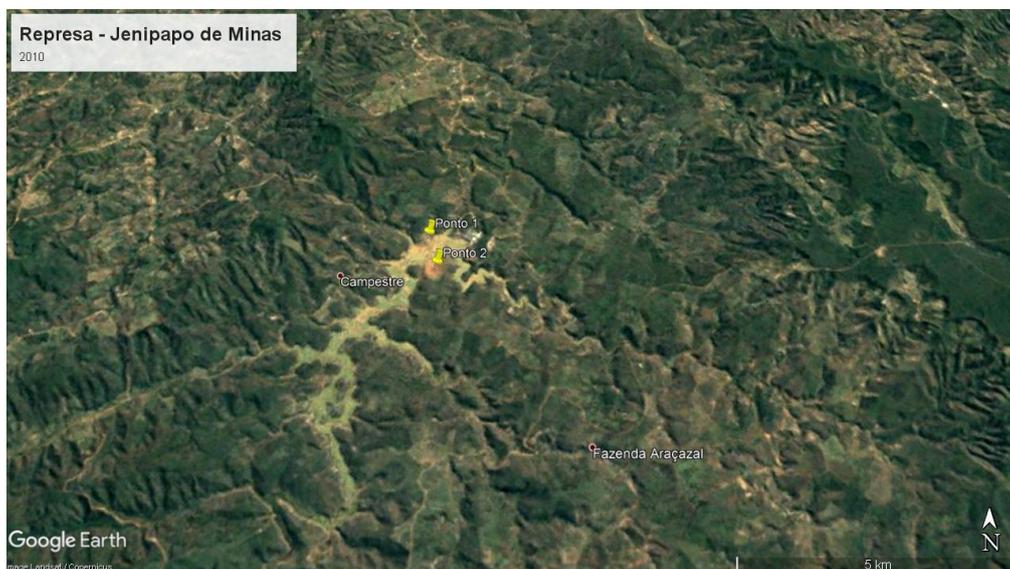
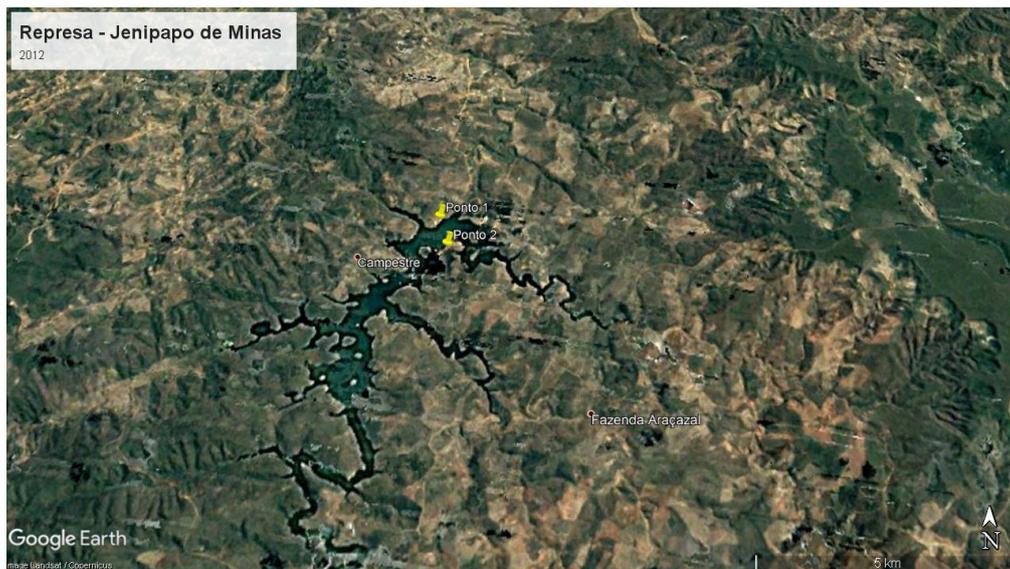
A partir da análise das Figuras 05 e 06, que tratam das imagens históricas de 2010 e 2012, pode-se constatar que foi o período de enchimento da represa, ainda sem a observância do problema relativa à modificação na coloração da água.

Figura 05: Local de implantação da Represa de Setúbal em Jenipapo de Minas no ano de 2010.

Figura 06: Local de implantação da Represa de Setúbal em Jenipapo de Minas no ano de 2012.

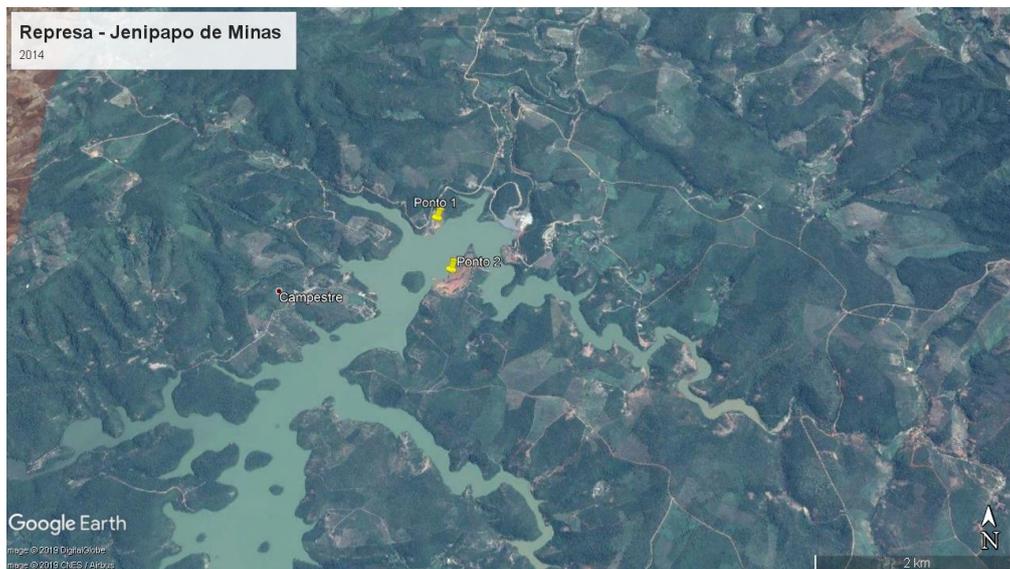
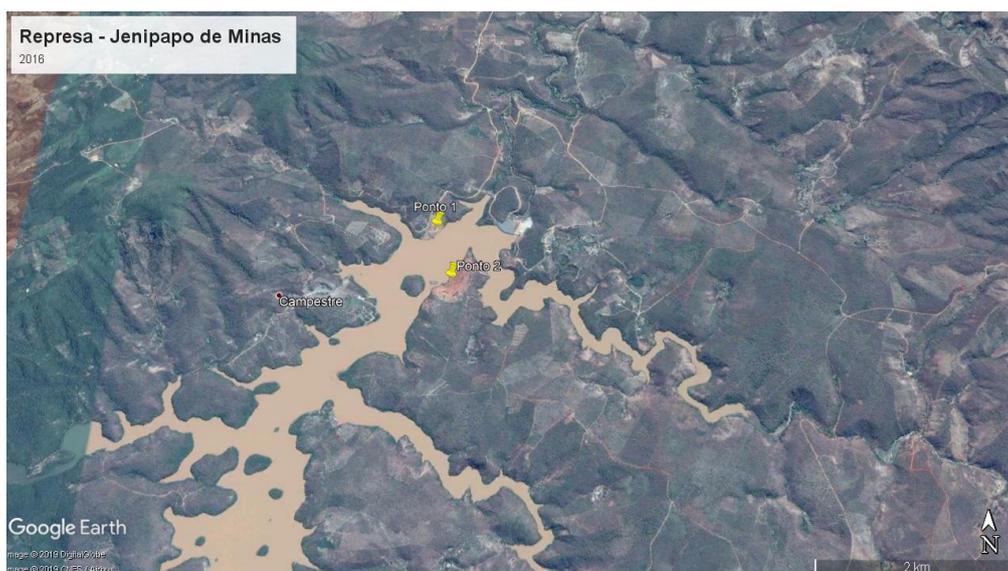
De acordo com as imagens referentes aos períodos entre os anos de 2014 e 2016 (Figuras 07 e 08), é visível uma alteração na coloração da água tornando-se mais avermelhada, e assim o início do problema relatado anteriormente.

Figura 07: Local de implantação da Represa de Setúbal em Jenipapo de Minas no ano de 2014.

Figura 8: Local de implantação da Represa de Setúbal em Jenipapo de Minas no ano de 2016.

Ainda, por meio das observações das imagens, pode-se verificar uma possível deficiência de cobertura florestal na área, pastagens no entorno em processo de degradação e presença de solos desnudos. O que pode aumentar o potencial de processos erosivos no local, intensificados ainda mais pelas condições de solo, uso e ocupação e relevo.

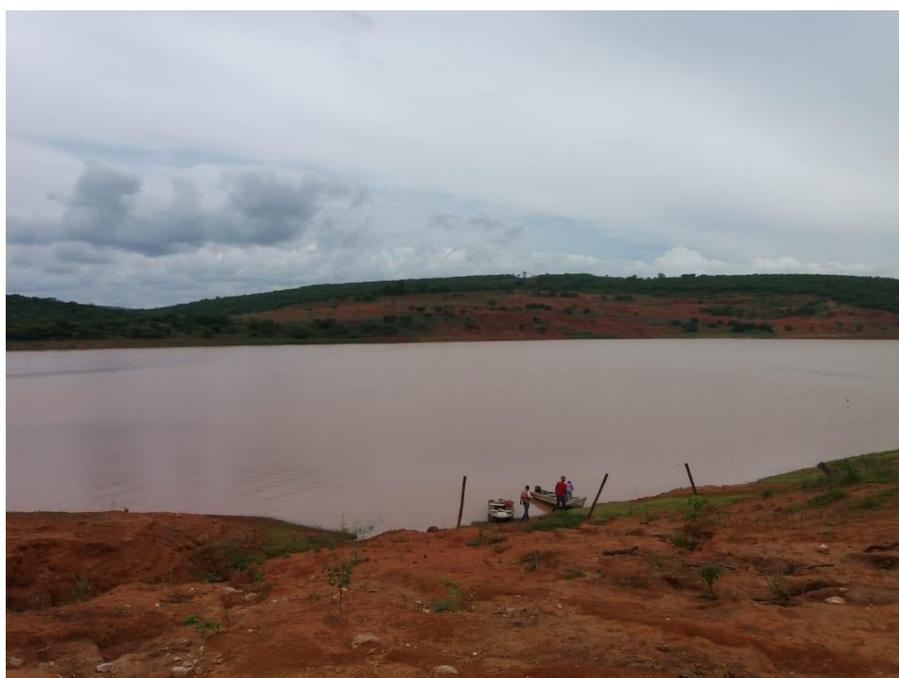
Na visita *in loco*, pode-se constatar a coloração da água com aspecto de suja e “barrenta”. É possível detectar também a ausência ou redução de cobertura vegetal, nos dois pontos principais a montante do barramento (Pontos 01 e 02). A vegetação, quando existente, trata-se de uma regeneração natural induzida, por meio da tentativa mal sucedida, de recuperação por plantio de mudas. Sendo importante destacar que trata-se de um local de relevo considerável (Figura 09).

Figura 09: Aspecto da paisagem na área a montante da Barragem do Rio Setúbal em Jenipapo de Minas-MG.

Neste sentido, torna-se necessárias atuações em duas frentes principais de ações corretivas: o controle dos processos erosivos e o tratamento da água. Com relação às práticas de controle do processo erosivo cabe ressaltar que cabe um estudo mais aprofundado com o

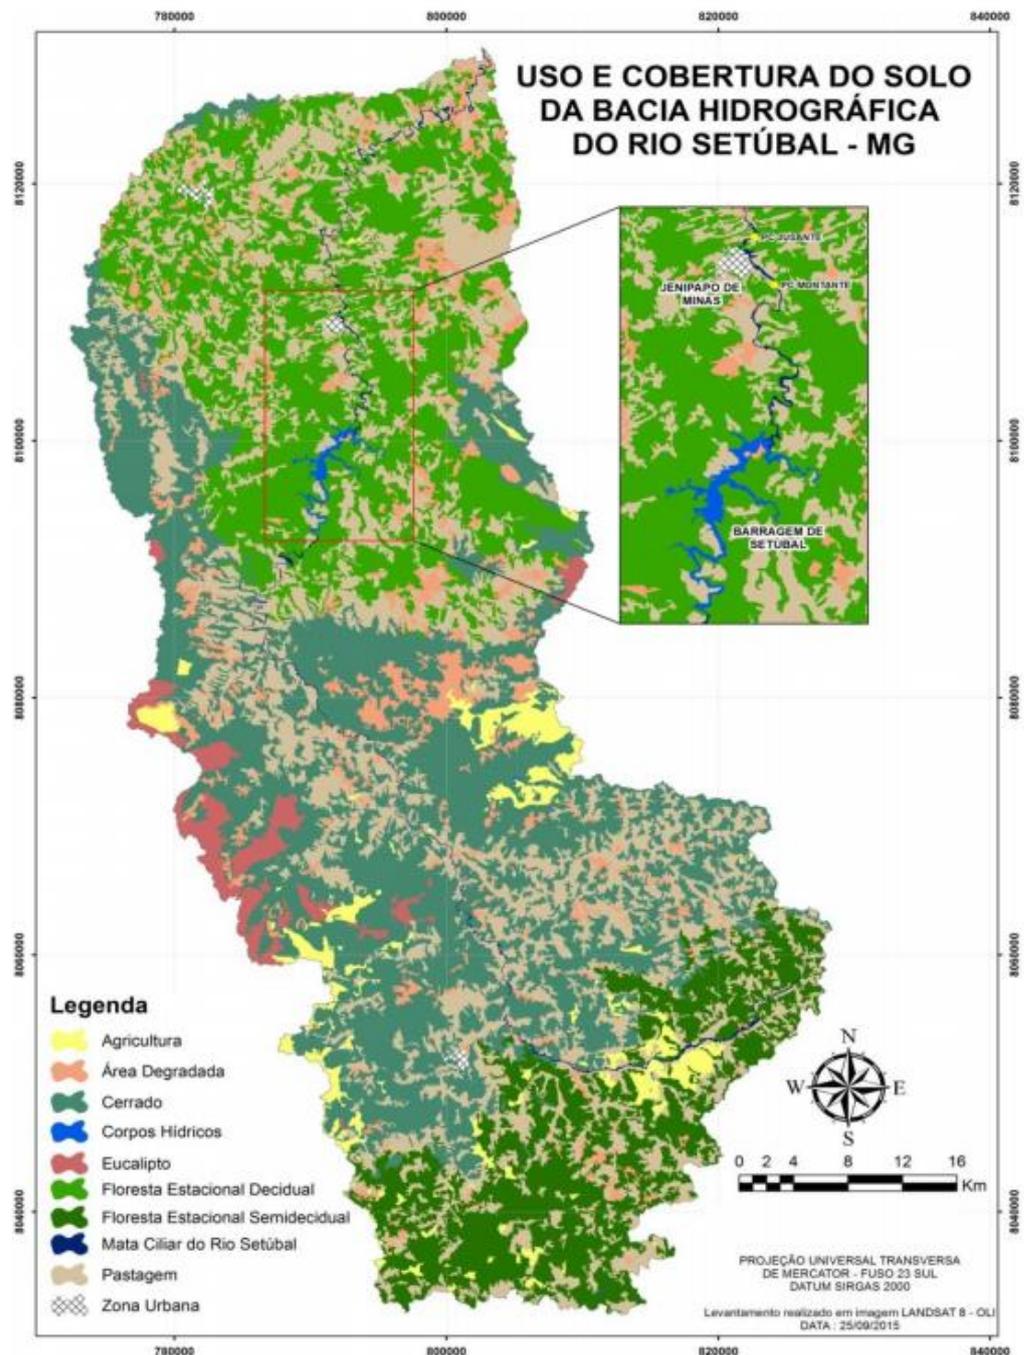
De acordo com mapa de uso e cobertura de solo da Bacia Hidrográfica do Rio Setúbal, pode-se detectar na área da construção da barragem a existência de remanescentes florestais de Floresta Estadual Semidecídua. No entanto, ao entorno dos corpos hídricos a ocorrência de áreas degradadas e pastagens, bem como a ausência de matas ciliares (Figura 10).

Figura10: Mapa do uso atual do solo na sub-bacia do rio Setúbal.

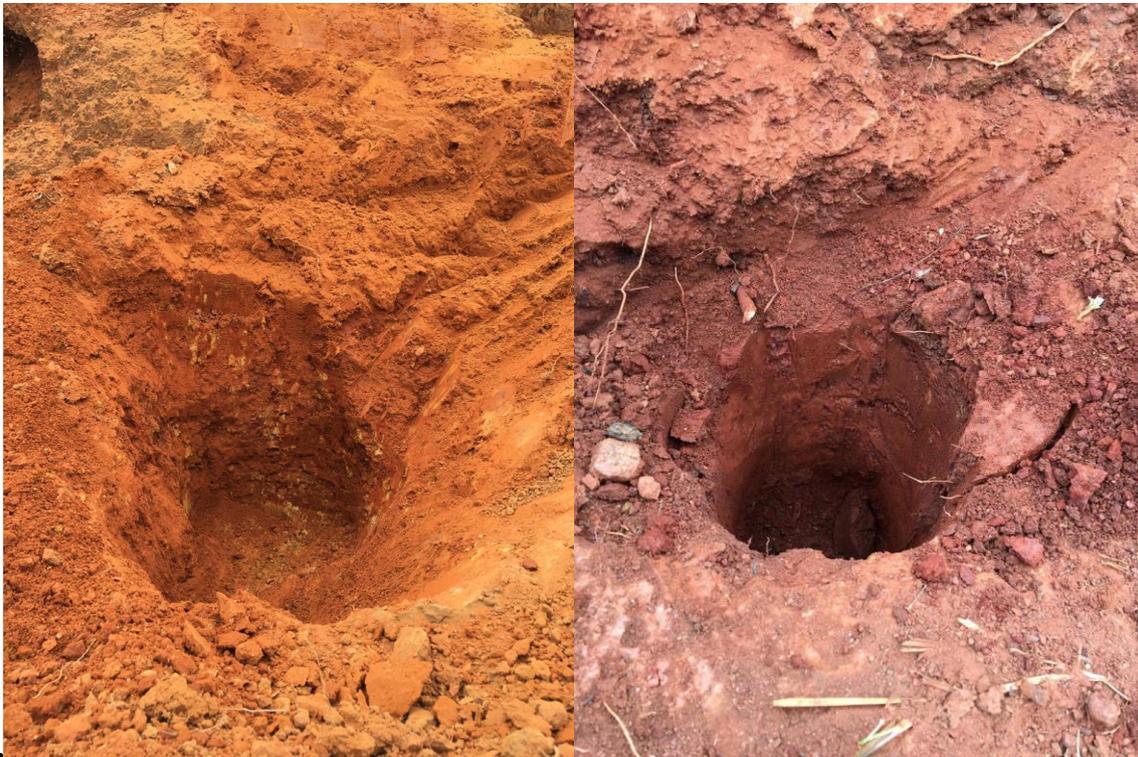
Observou-se nos dois pontos de principais avaliados, que o solo apresenta coloração amarelo-laranja e marrom-avermelhado, aparentemente compactados (Figura 11).

Figura11: Condições aparentes de coloração e compactação do solo. Alaranjada (Ponto 01) e Amarronzada (Ponto 02).

A coloração permite classificá-los como solos de drenagem intermediária e com teor de óxidos de ferro. Estudos realizados por Martins et al (2017), na área da barragem, constataam concentrações elevadas de ferro amostras coletadas para análise da qualidade da água. No entanto, tais características devem ser melhores avaliadas em análises químicas e físicas laboratoriais.

As condições da cobertura vegetal, relevo e solo, supracitadas, propiciaram o aumento do escoamento superficial, conseqüentemente intensificação dos processos erosivos. E por isso, há ocorrência de erosões laminares, em sulcos e voçorocas. Pode-se destacar duas voçorocas, com áreas aproximadas de 4,5 hectares (Ponto 1) e 18 hectares (Ponto 2).

Foi relatado por moradores locais que os aterros do corpo da barragem foram feitos com solo advindo destes dois locais. E, nestas áreas, não foi observada a presença de mata ciliar. Estas atuam como “filtros naturais” para tais processos, evitando que grande volume de partículas cheguem aos corpos hídricos.

Uma das práticas vegetativas ainda muito indicadas é o Plantio de Mudanças. E para tanto, é necessário a elaboração do Projeto de Recuperação de Área Degradada (PRAD) para diagnóstico ambiental, e escolha correta das espécies florestais que se adaptam as condições locais e tratamentos silviculturais de implantação, execução e manutenção. É importante levar em consideração as espécies que sobreviveram no local após a implantação do empreendimento e suas atividades.
