PARECER ÚNICO SIAM 0222212/2020

| CÓDIGO: F-05-11-8 | ATIVIDADE OBJETO DO LICENCIAMENTO (DN COPAM 74/04): Aterro de resíduos perigosos – classe I, de origem industrial. | CLASSE 6 |

A atividade a ser licenciada se refere a construção e operação de um aterro industrial para deposição de rejeitos originados no processo de precipitação de arsênio na Estação de Tratamento de Efluentes Industriais - ETE, sob a forma de lama de gesso de “arsenato férrico”. Inicialmente, o projeto consistia em operar o aterro somente com o resíduo arsenical, entretanto, em função da necessidade em se atender a Lei Estadual 23.291/2019 de Política Estadual de Segurança de Barragens, no que tange ao descomissionamento da Barragem de rejeitos denominada Calcinados, a empresa apresentou uma complementação aos estudos técnicos em 27/01/2020 (protocolo SIAM R0010654/2020) incluindo a necessidade de utilização do Aterro H1 para disposição do rejeito denominado calcinado que é gerado na planta industrial de processamento de ouro, mais especificamente na ETE, e que será obtido a partir da filtragem do material depositado na referida barragem.

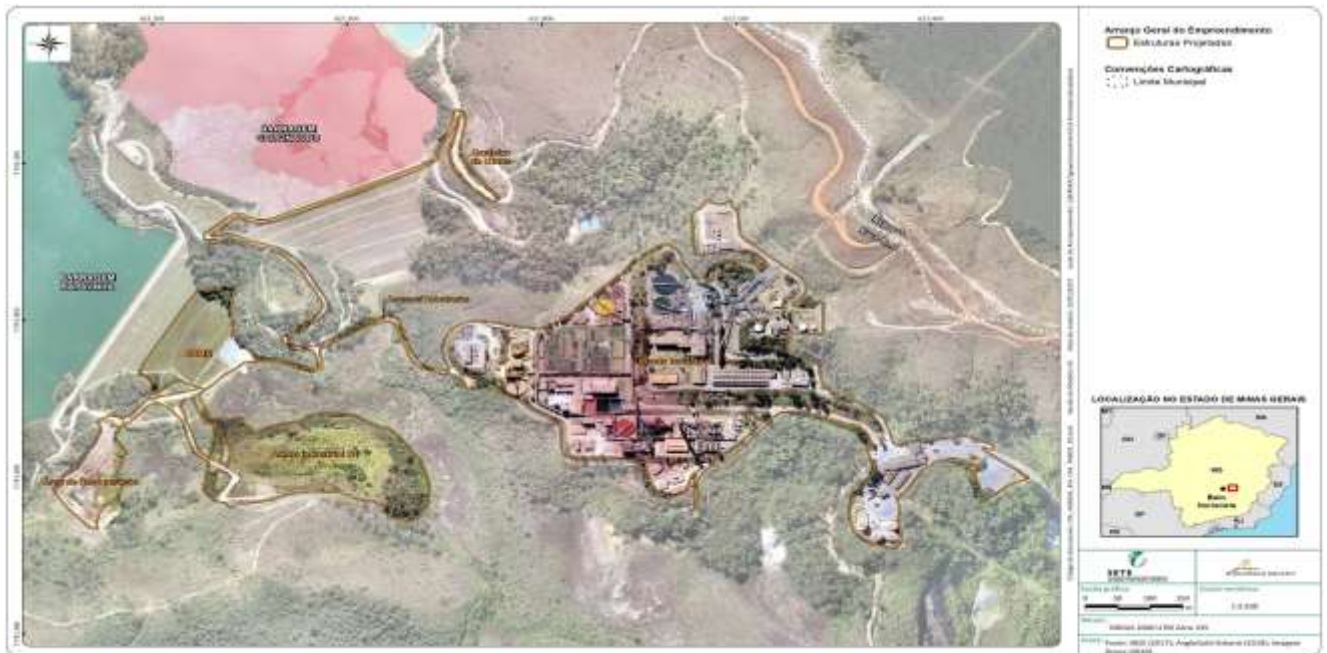
Figura 01 – Planta com a localização do Aterro H1 e demais intervenções em delineado em amarelo dentro do complexo da Planta do Queiroz. Fonte: AngloGold, 2020.

Os dados de projeto apresentados para implantação do Aterro H1 podem ser, resumidamente, descritos na Tabela 01, e a imagem da Figura 01 demonstra a visão da obra de construção:

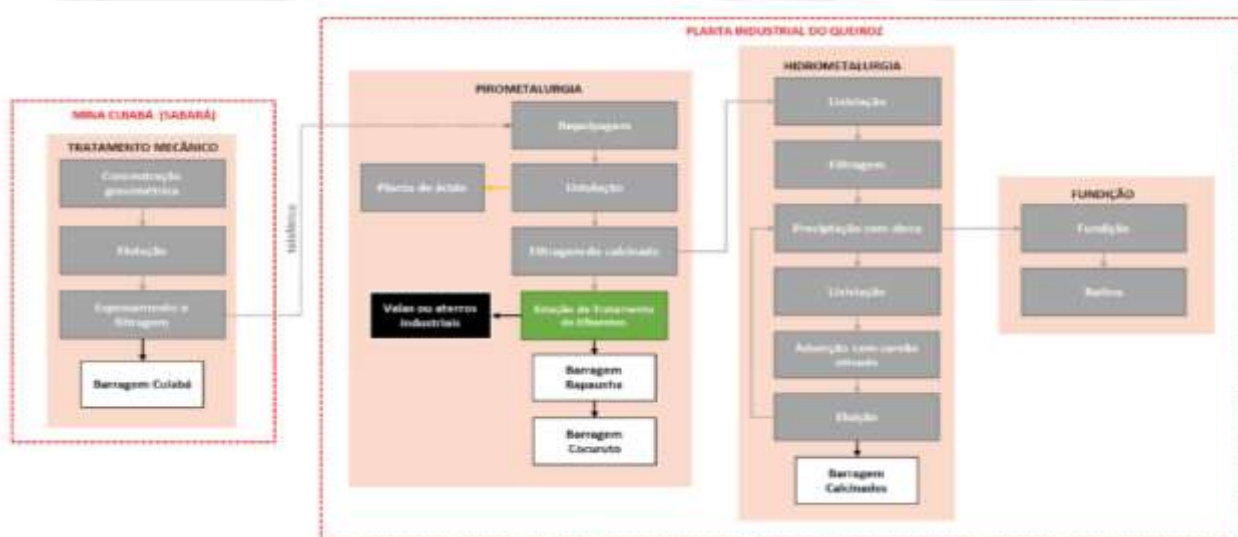
Na lixiviação, o ouro contido no calcinado é solubilizado a partir da adição de cianeto de sódio e cal. Essa solução é direcionada para o espessador onde o underflow passa por uma nova lixiviação e o overflow é encaminhado para a precipitação, resultando no precipitado de ouro, que segue para a etapa de Fundição. Nessa etapa o precipitado de ouro é fundido dando origem ao bullion que segue para o Refino. Na Figura 02 consta o esquema de operação da Planta Industrial do Queiroz:

Figura 02: Fluxo do beneficiamento do ouro – Planta Industrial do Queiroz. Fonte: EIA, 2017.

Como visto na Figura 02, os rejeitos gerados no refino do ouro são basicamente o resíduo arsenical e o resíduo calcinado que até então é enviado para a Barragem Calcinado.

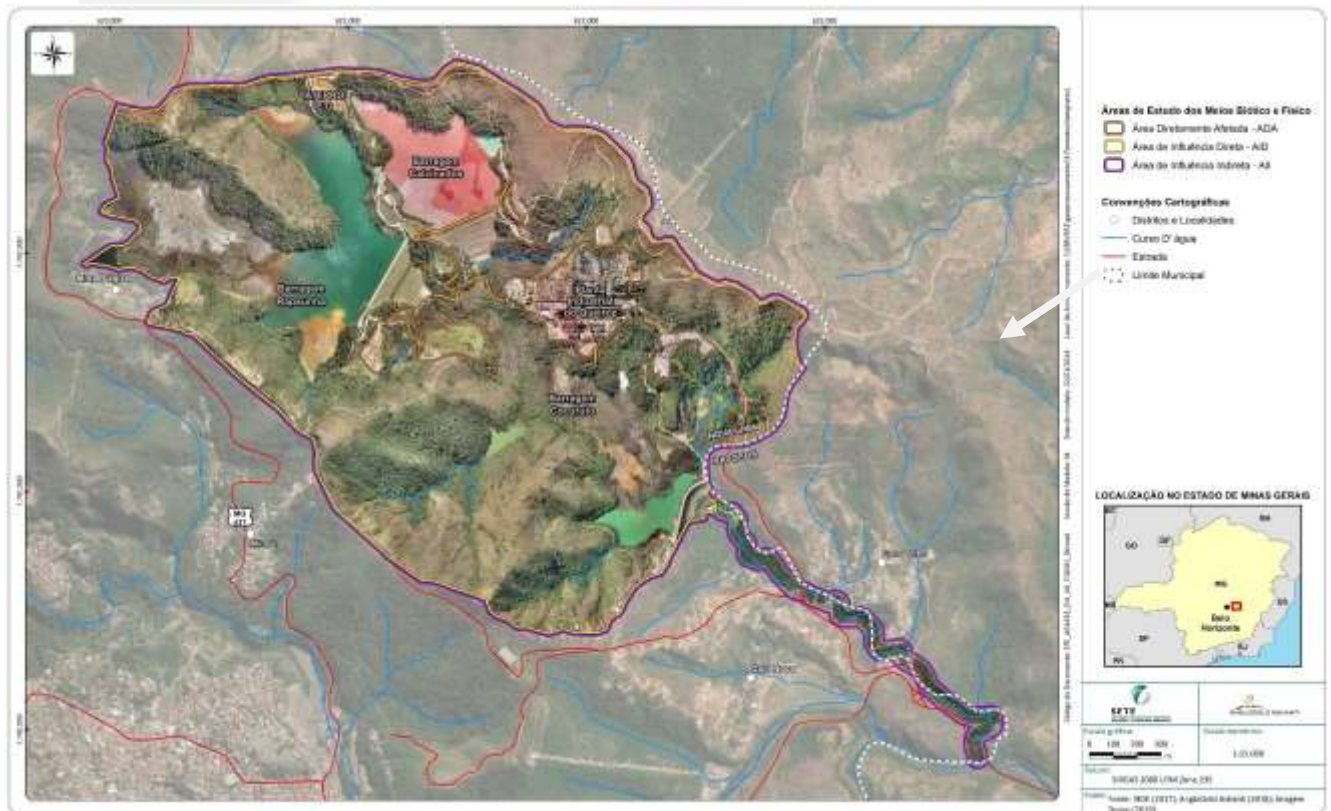
Figura 04: ADA e AID referente ao aspecto físico e biótico do empreendimento. Fonte: Adendo ao EIA, 2019.

De acordo com a localização do empreendimento e a sua correlação com as operações da unidade industrial da Planta do Queiroz, a AID tanto para o meio físico e biótico foi delimitada coincidente com os limites topográficos localizados no entorno imediato da Planta do Queiroz o que delimita a drenagem da sub-bacia do córrego Mina d'Água.

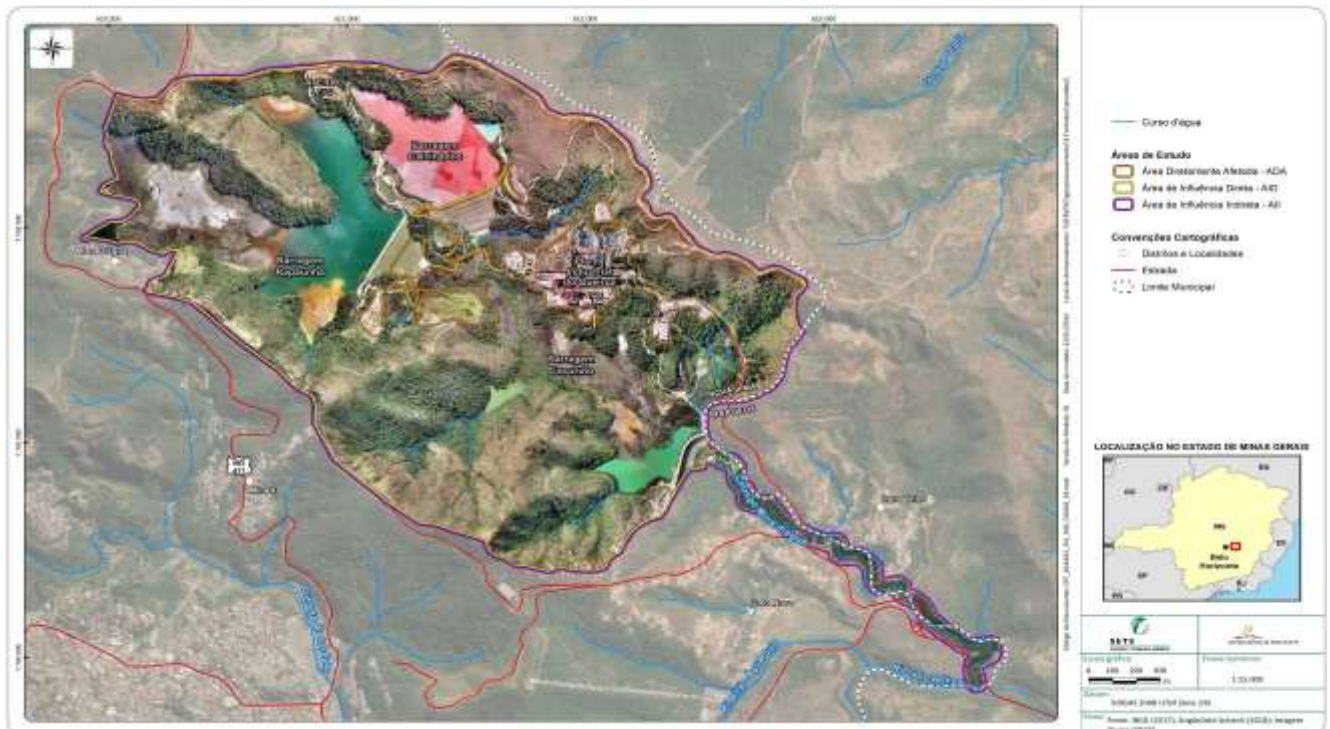
Figura 06: Localização dos cursos d'água na AID e All do projeto do Aterro H1. Fonte: Adendo ao EIA (2019).

Segundo Adendo ao EIA (2019), a Planta Industrial do Queiroz, local de inserção do Projeto do Aterro de Resíduos H1, consiste em uma região de nascentes de diversos córregos, entre eles o córrego André Gomes (ou córrego Cubango), o córrego da Fazenda e o córrego Mina d'Água, (pertencente bacia hidrográfica estadual do rio das Velhas, que por sua vez pertence à bacia hidrográfica federal do rio São Francisco) sendo esse último correspondente à sub-bacia onde o projeto está previsto para ser implantado, conforme mostra a Figura 06.

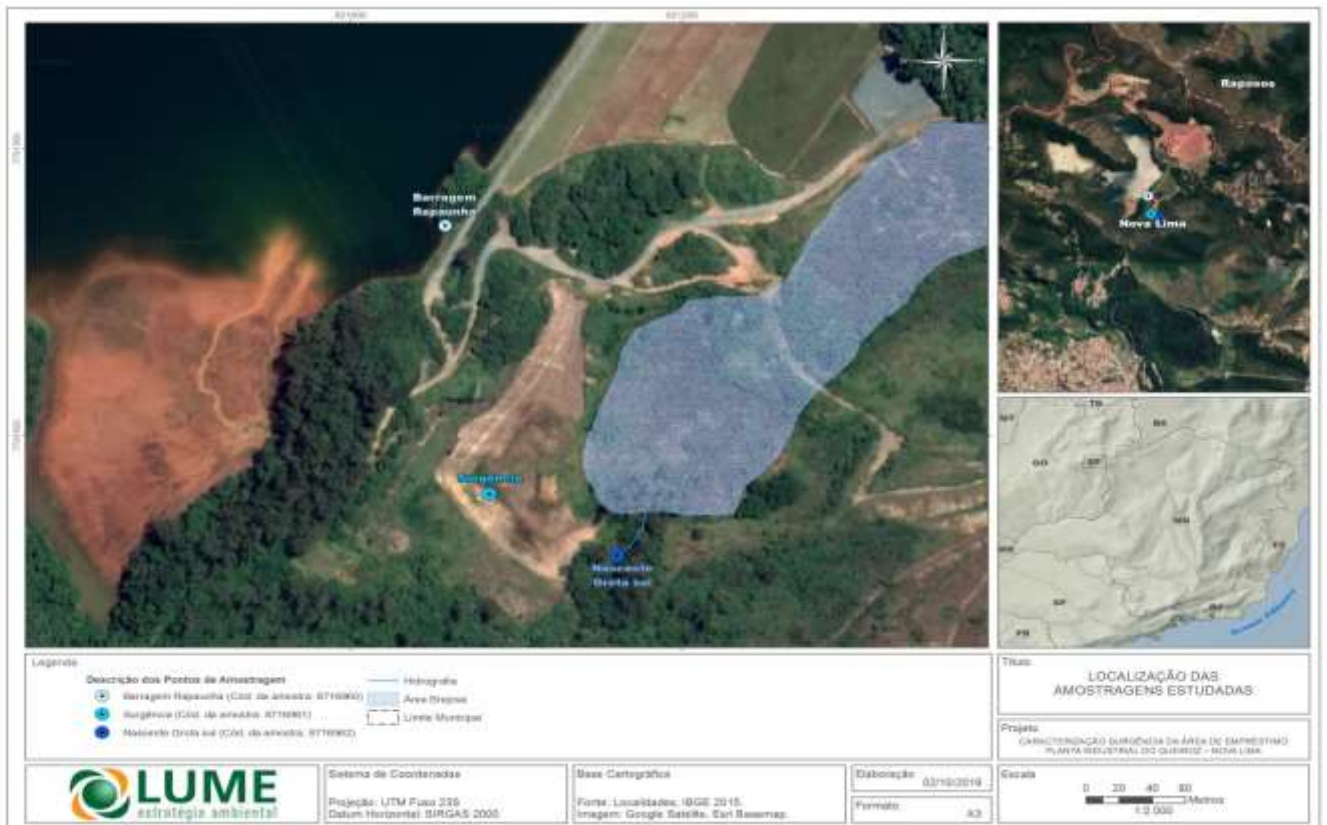
Durante os trabalhos de levantamento das nascentes realizados pela empresa Topomil, na área da Planta do Queiroz, no ano de 2019, foi identificada uma surgência da Barragem Rapauinha, no talude da área de recuperação (antiga área de empréstimo das obras para adequação hidráulica da Barragem Calcinados). Tal situação foi confirmada pelo estudo de caracterização da água da surgência realizado pela empresa Lume (2019), onde também foi constatada a existência, no pé do talude da área de recuperação, uma nascente denominada Grotas Sul, que foi classificada como um afloramento natural e perene e de exfiltração pontual. Estas condições podem ser acompanhadas conforme Figura 07.

Os afloramentos de água subterrânea estudados neste trabalho se encontram em uma área que foi utilizada para retirada de material de empréstimo para alteamento das barragens Calcinados e Rapauinha. Por meio dos resultados obtidos nas análises, da leitura da fisiografia e do entendimento dos sistemas aquíferos, é possível afirmar que a Nascente Grotas Sul consiste em um afloramento natural, perene e de exfiltração pontual. Além disso, é possível apontar que a gênese desta se dá por meio da interceptação do nível d'água pela superfície topográfica, possibilitada por uma incisão natural no terreno. Salienta-se, contudo, que a Nascente Grotas Sul não está inserida na ADA do empreendimento.

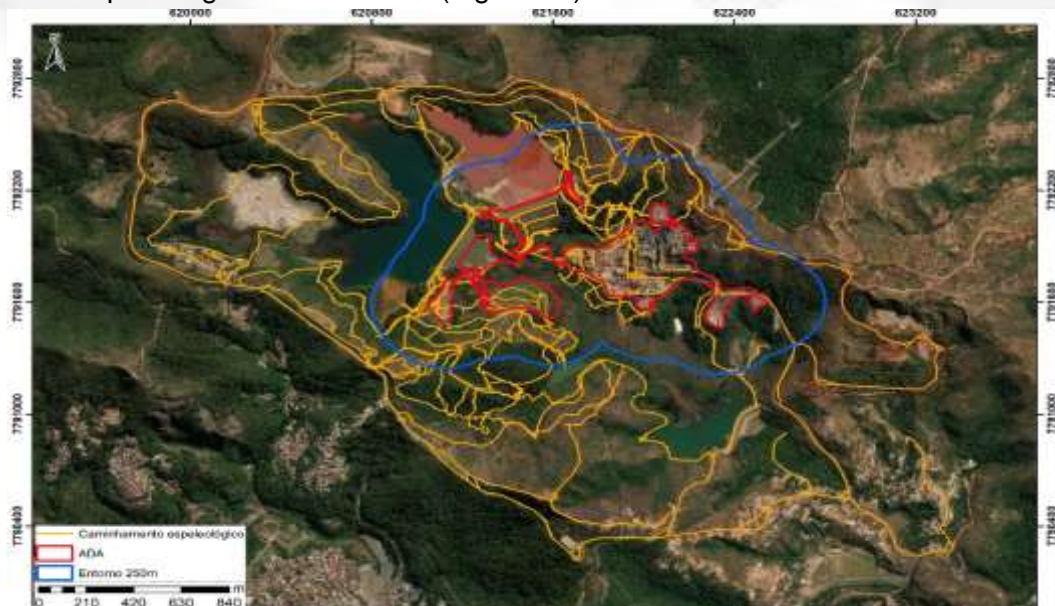
A prospecção espeleológica realizada na ADA e seu entorno de 250 metros, totalizando uma área de 154,83ha, contabilizou 31,95km de malha de caminhamento, de um total de 87,22km para toda a bacia do córrego Mina D'água. Destaca-se que do total a ser prospectado 40,70ha corresponderam às áreas das barragens e edificações industriais já instaladas, não sendo necessário a realização de caminhamento espeleológico nestas áreas (Figura 09).

Figura 09. Caminhamento espeleológico na ADA e seu entorno de 250m. Fonte: EIA, 2017.

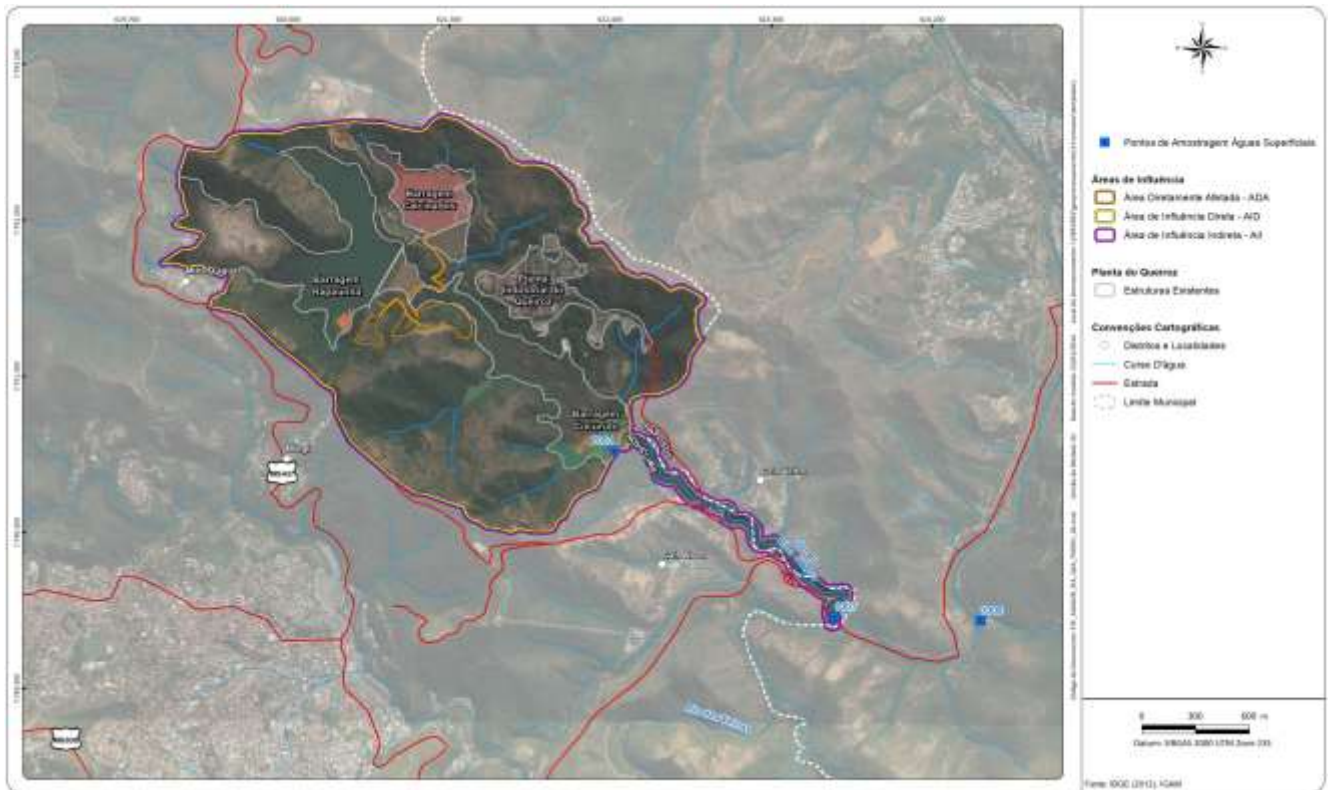
A empresa possui um Programa de Monitoramento da Qualidade das Águas, que acompanha variáveis físicas e químicas nos pontos de amostragem distribuídos a montante e a jusante do ponto de confluência entre o córrego Mina D'Água (onde é lançado o efluente da barragem) e o Rio Das Velhas, conforme Figura 10:

Figura 10: Pontos de monitoramento 7001 (lançamento de efluentes líquidos industriais), 1007 (a montante no Rio das Velhas) e 1009 (a jusante no Rio das Velhas). Fonte: EIA, 2017.

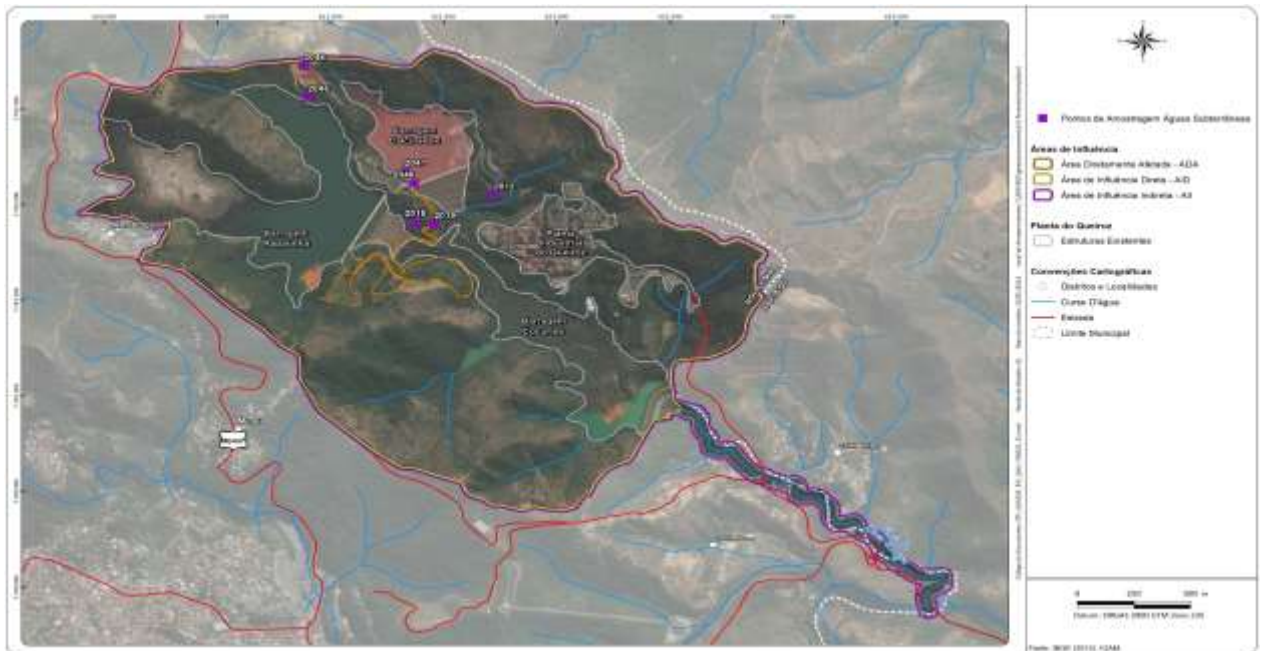
Foi contemplado o período de 24 meses, compreendidos entre junho/2015 a junho/2017 (EIA) e também de janeiro/2018 a 2019 (Adendo ao EIA). Foram selecionados 7 piezômetros distribuídos no entorno dos aterros industriais existentes que poderiam indicar uma possível contribuição destas estruturas no ambiente subterrâneo, conforme Figura 11:

Figura 11: Pontos de monitoramento de águas subterrâneas próximas as valas de lama arsenical. Fonte: EIA, 2017.

Dá mesma forma, todos os resultados e gráficos apresentados encontram-se nos referidos estudos e não serão reapresentados neste parecer único. Pelos resultados apresentados, os parâmetros monitorados foram: pH, condutividade elétrica, cianeto (total e dissolvido), arsênio (total e dissolvido) e cobre (total e dissolvido). Todos os parâmetros apresentaram-se abaixo do previsto pela Resolução CONAMA 398/2008 que estabelece limites máximos permitidos de enquadramento de águas subterrâneas.

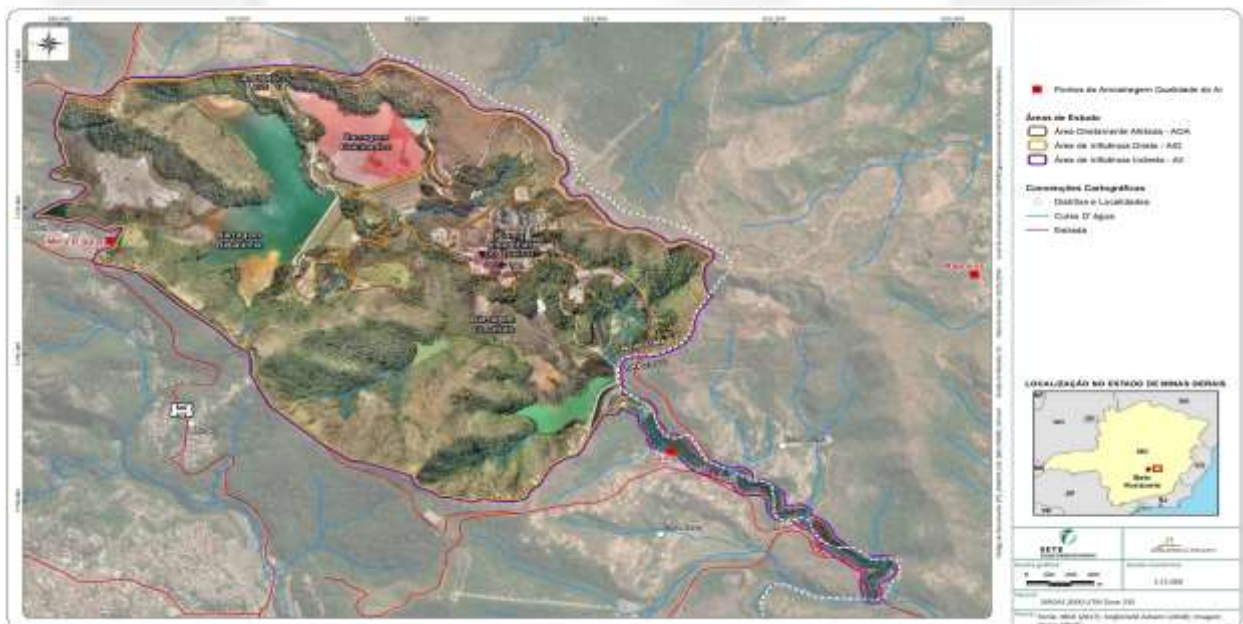
Figura 12: Pontos de amostragem de qualidade do ar no entorno da Planta do Queiroz. Fonte: EIA, 2017.

Os resultados analíticos de partículas totais em suspensão (PTS) demonstraram que os limites estabelecidos foram respeitados em todos os pontos de monitoramento avaliados, à exceção do resultado da terceira semana de setembro de 2017 para o ponto “Mina D’água”, quando a concentração de PTS atingiu 285 µg/Nm³, sendo este um resultado anômalo, o qual é previsto na própria legislação que uma única amostragem em um período de um ano possa ser excedida. Indicando que a partir do parâmetro PTS, a qualidade do ar é em sua grande maioria boa, com episódios de níveis regulares e resultados pontuais inadequados, ocorrendo em locais internos ao
