Parecer nº 27/SEMAD/SUPRAM MATA-DRRA/2021

Parecer Único de Licenciamento Convencional nº 0161553/2021 (SIAM)			
PA COPAM Nº 251/1998/010/2019 (SIAM)		SITUAÇÃO: Sugestão pelo deferimento	
EMPREENDEDOR:	MBC Materiais Básicos para construção Ltda	CNPJ:	17.766.825/0002-03
EMPREENDIMENTO:	MBC Materiais Básicos para construção Ltda	CNPJ:	17.766.825/0002-03
MUNICÍPIO:	São Geraldo	ZONA:	Rural
CRITÉRIO LOCACIONAL INCIDENTE: Não há			
CÓDIGO:	ATIVIDADE OBJETO DO LICENCIAMENTO (DN COPAM 217/2017):	CLASSE	CRITÉRIO LOCACIONAL
A-02-09-7	Extração de Rocha para Produção de Brita	4	0
A-05-06-2	Disposição de estéril ou de rejeito inerte e não inerte da mineração (classe II-A e II-B, segundo a NBR 10.004) em cava de mina, em caráter temporário ou definitivo, sem necessidade de construção de barramento para contenção	2	
B-01-01-5	Britamento de Pedras para Construção	2	
CONSULTORIA/RESPONSÁVEL TÉCNICO:		REGISTRO:	
Heron Martins – Engenheiro Geólogo		CREA-MG: 62.444/D

Este parecer apresenta uma discussão técnica do processo administrativo PA nº 251/1998/010/2019 acerca da solicitação para obtenção da Renovação da Licença de Operação da MBC Materiais Básicos para Construção Ltda para a atividade de Ext

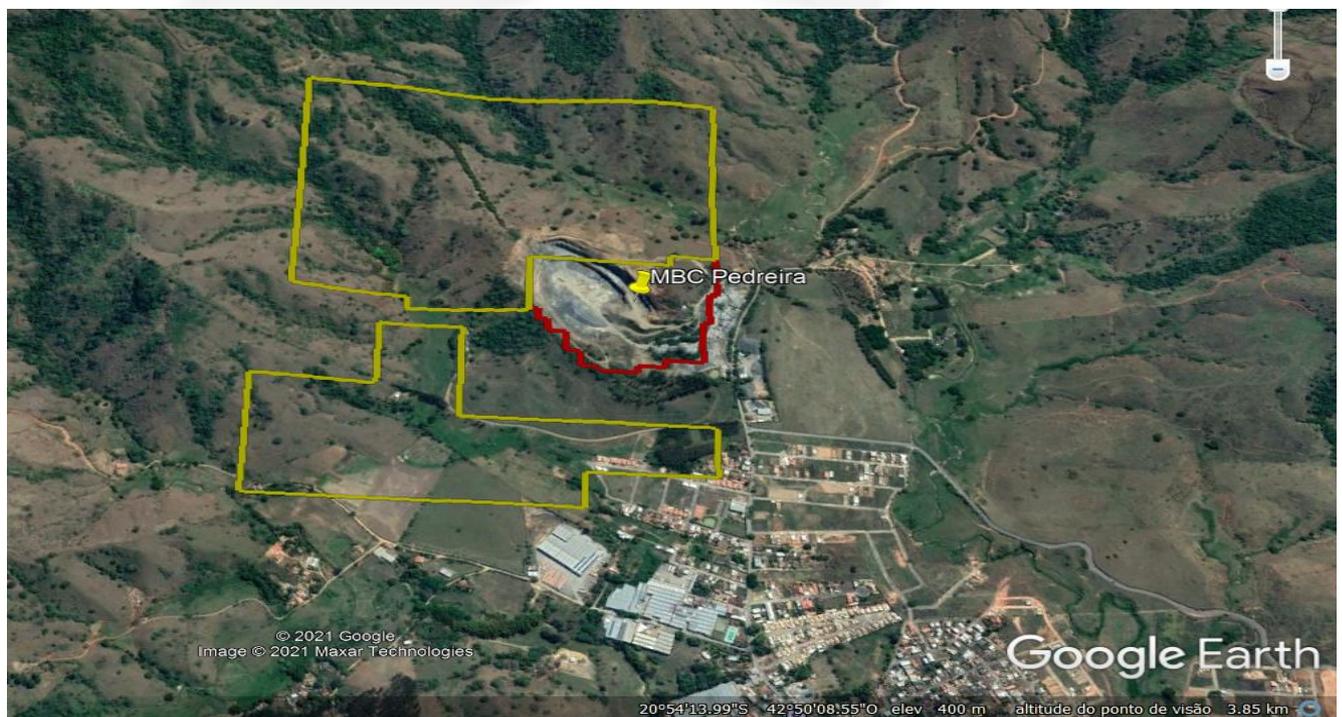
Imagem 2: Vista aérea da área da Pedreira da MBC com os respectivos registros na ANM. Imagem retirada do Google Earth em 05/04/21.

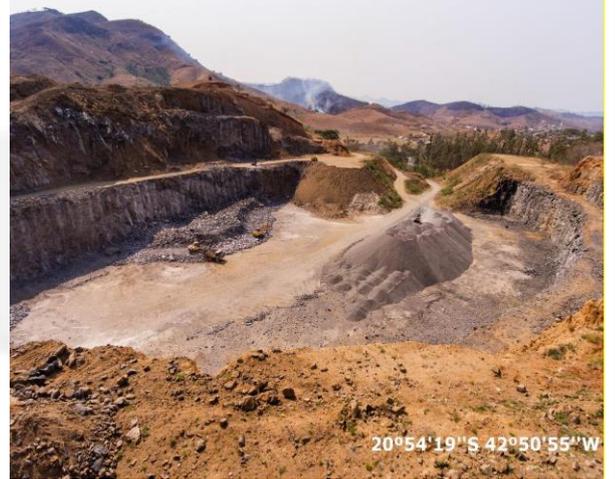
Foto 02: Vista da área de operação da mina da Pedreira MBC

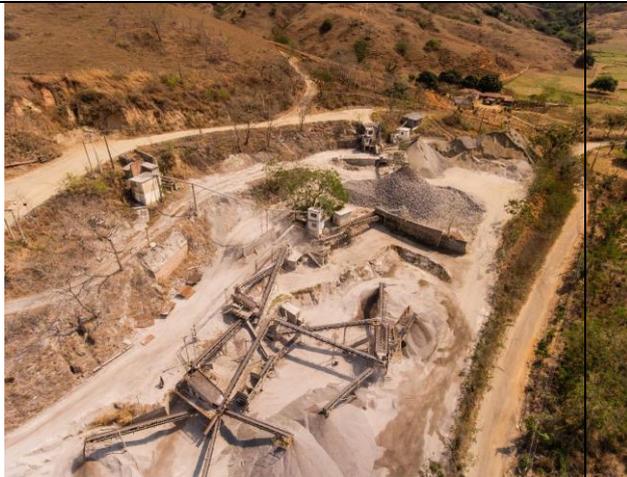
Foto 03: Vista aérea do pátio de britagem da Pedreira da MBC

O transporte do minério é realizado por caminhões Fora de Estrada 22t. A distância média de transporte até o britador é de cerca de 500 metros. O beneficiamento no empreendimento consiste na cominuição por britagem e classificação por peneiramento, a seco, do material britado. Na fase de cominuição utiliza-se o britador de mandíbulas (britagem primária) e o britador cônico (britagem

secundária). Para separação granulométrica são utilizadas peneiras vibratórias inclinadas. O material do “rum of mine” é descarregado no alimentador vibratório que regula a alimentação do britador primário (mandíbula).

O produto da britagem primária é armazenado na pilha pulmão e de lá transportado por meio de correia transportadora até a britagem secundária, terciária e posteriormente transportado, por correias, até o peneiramento, onde se faz a classificação por tamanho. As correias transportadoras levam a brita das peneiras até o local de armazenamento formando pilhas de minério.

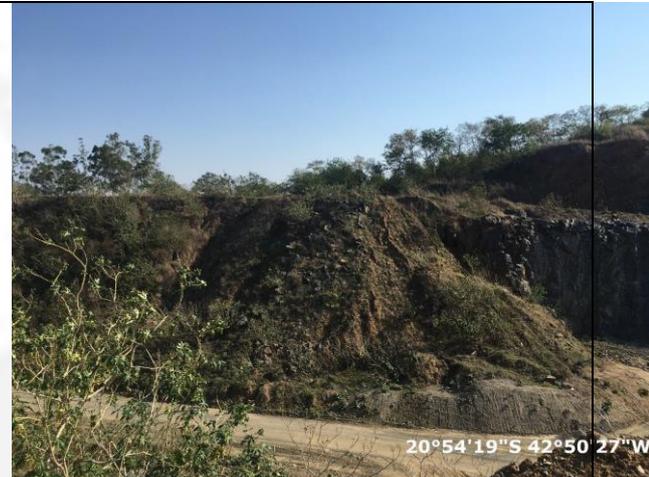
Foto 04: Vista da pilha de material estéril da Pedreira da MBC

A disposição do estéril é feita em cava de mina, com Autorização Ambiental de Funcionamento (AAF) nº 02525/2017 válida até 27/04/2021, localizada na poligonal do processo 832.058/1997. Esse local será alvo de recuperação através de revegetação com espécies forrageiras e arbustivas.

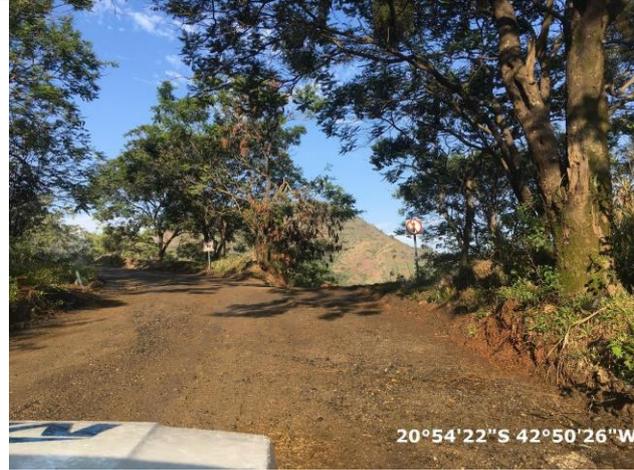
Foto 05: Vias internas na área da Pedreira

Vias de acesso interno e sinalização - no empreendimento, as estradas não pavimentadas de transporte de minério são todas internas e dotadas de bacias de decantação para retenção de sólidos ao longo do trajeto. O empreendimento sinaliza, mantém em estado de conservação os dispositivos de sinalização das diversas áreas de trabalho e de circulação e promove a umidificação periódica das vias de acesso, por meio de sistema com aspersores e caminhão pipa, reduzindo, desta forma, a produção de poeira.

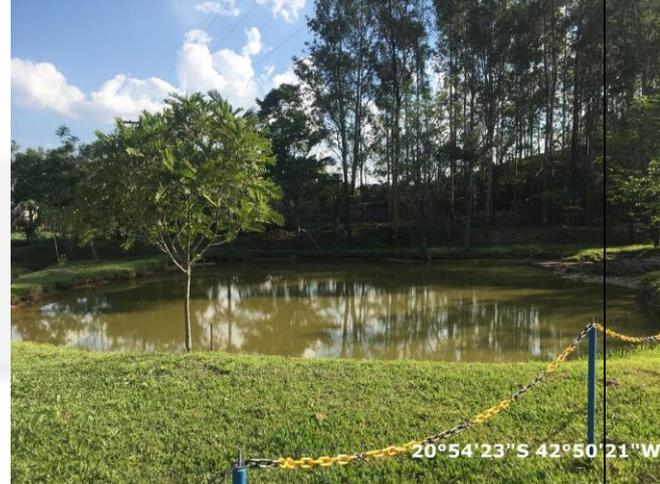
Foto 06: Lagoa de Decantação de Sólidos da Pedreira

O sistema de drenagem da área de lavra e de apoio é feito por canaletas escavadas e bacias de decantação, ao longo dos acessos. Os volumes pluviais oriundos da área de lavra ficam confinados na mina, devido ao gradiente da cava, permanecendo ali até sua evaporação. Após passar pelo sistema decantação, a água é direcionada para a rede de captação pluvial do município. Parte da água pluvial acumulada na bacia de decantação também é aproveitada para aspersão das vias de acesso internas e externas. A empresa implantou sistema de aspersão das vias de acessos internos da mina para controle de poeira produzida pelo trânsito de caminhões na área. Os sedimentos acumulados na bacia de decantação são transferidos para a área de disposição de estéril.

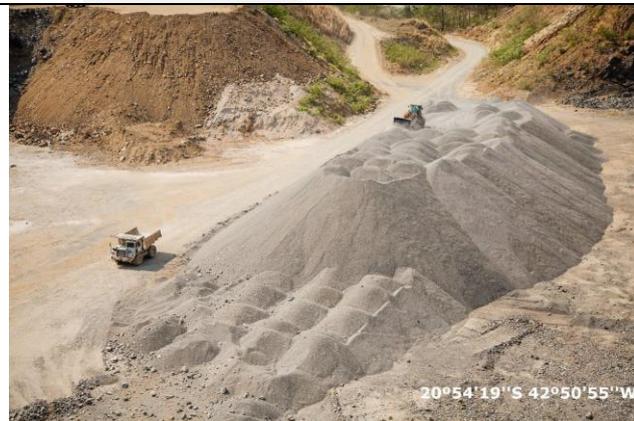
Foto 07: Pilha de estoque de material britado

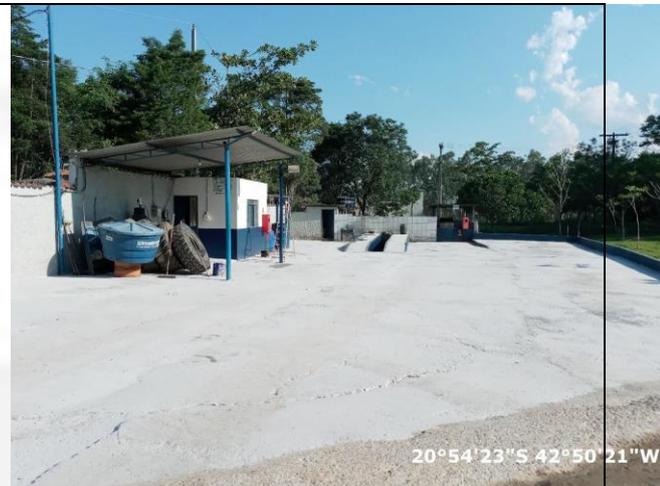
Foto 08: Vista do Lavador de veículos

Lavador de veículos - possui porte e estrutura necessária para lavagem de caminhões, máquinas e veículos leves. Na área do lavador há local para armazenamento de pneus, equipamentos (compressor e calibrador de pneus), lubrificantes em geral, bombonas e tambor para coleta de resíduos sólidos e locais (1 e 2) de armazenamento temporário de resíduos contaminados (classe 1 - óleo sujo e graxa) para coleta e destinação por empresa especializada. O efluente gerado é recolhido em caixas de decantação e separadora de água-óleo (caixa SAO), onde o óleo é recolhido e destinado para coleta por empresa especializada. O sistema funciona em circuito fechado, não havendo descarte da água proveniente da caixa SAO em corpos hídricos, a água é reutilizada. Ainda assim, é feita a análise laboratorial de entrada e saída para controle de seu funcionamento;

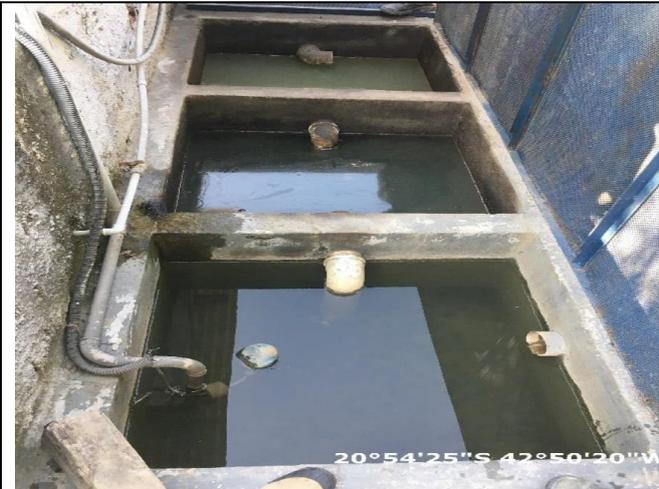
Foto 09: Caixa SÃO do Lavador de veículos

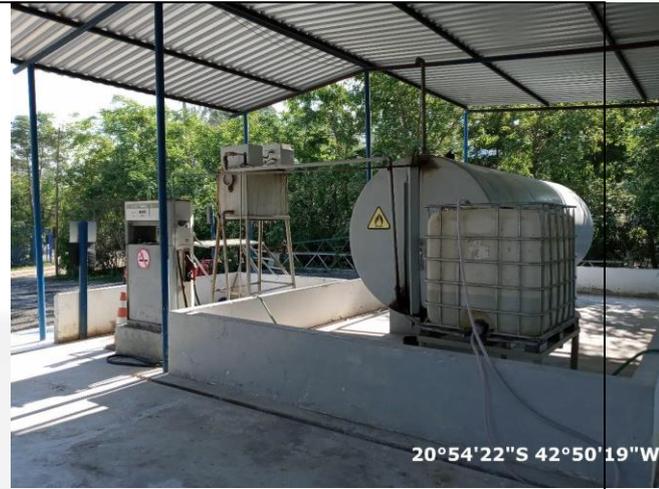
Foto 10: Vista do Posto de Abastecimento dotado de caixa de contenção

Posto de abastecimento - no empreendimento existe uma unidade de abastecimento de combustível coberta (tanque aéreo), dotado de parede (bacia) de proteção e caixa separadora de água e óleo (caixa SAO), onde o óleo é recolhido e destinado para coleta por empresa especializada. O empreendimento possui uma "Certidão de Dispensa de Licenciamento Ambiental" emitida pelo

A unidade de abastecimento de combustível (tanque aéreo), é coberta dotado de bacia de contenção e caixa separadora de água e óleo (caixa SAO), onde o óleo é recolhido e destinado para coleta por empresa especializada.

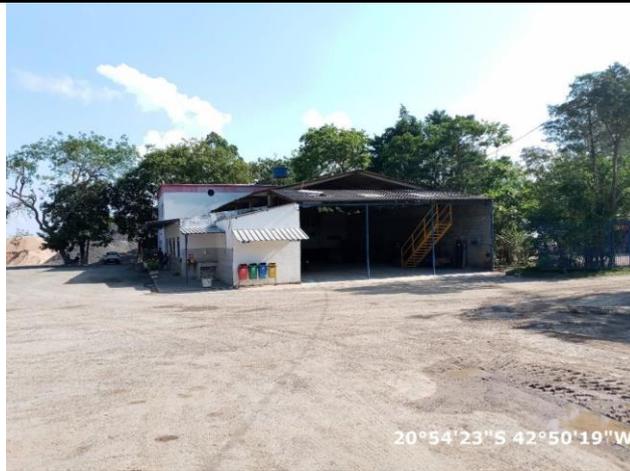
Foto 11: Vista da estrutura com o refeitório, almoxarifado, escritório e oficina da Pedreira MBC.

Oficina mecânica - possui porte e estrutura necessária para a manutenção preventiva e de reparação de problemas menores dos equipamentos, máquinas e caminhões utilizados nas diversas operações. Serviços de maior complexidade são encaminhados para as oficinas especializadas em outra cidade de maior porte na região. O efluente gerado é recolhido em caixas separadora de água-óleo (caixa SAO), onde o óleo é recolhido e destinado para coleta por empresa especializada;

Escritório, almoxarifado e refeitório - escritório com instalações para apoio às atividades técnico-administrativas e almoxarifado, além de banheiros e sanitários com sistema de tratamento de esgoto doméstico através de sistema filtro-fossa séptica. Refeitório para funcionários com utilização de fornecimento de refeição terceirizada;

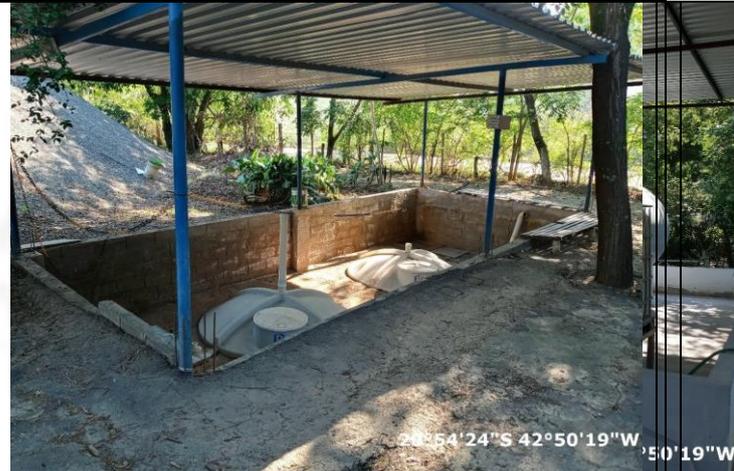
Foto 12: Vista do Sistema de Fossa/Filto dotado de caixa de contenção

Os sanitários possuem sistema de tratamento de esgoto doméstico através de sistema filtro-fossa séptica. O efluente final tratado é lançado na rede de coleta pública municipal. Os efluentes tratados provenientes das Caixas SAO da Oficina e Tanque de Combustível também são lançados na rede de coleta pública do município de São Geraldo. Já o efluente tratado da Caixa SAO do Lavador de Veículos, tem uma parte bombeada para uma caixa d'água em um sistema fechado e a água de reuso armazenada é utilizada para lavagem de pisos, máquinas, caminhões e baias de depósito de resíduos oleosos. A outra parte deste efluente também é lançada na rede de captação do município. O efluente gerado na oficina e no lavador de veículos é recolhido em caixas de decantação e separadora de água-óleo (caixa SAO), onde o óleo é recolhido e destinado para Petrolub. A Pedreira MBC não faz nenhum lançamento direto de efluentes tratados provenientes das Caixas SAO (Oficina, Lavador de Veículos e Tanque de Combustível) e Fossa Séptica no Córrego Caeté.
