Parecer nº 99/SEMAD/SUPRAM SUL - DRRRA/2022

Parecer Único nº 99/SEMAD/SUPRAM SUL - DRRRA/2022

INDEXADO AO PROCESSO: Licenciamento Ambiental	PA COPAM: 511/2021	SITUAÇÃO: Sugestão pelo Deferimento
FASE DO LICENCIAMENTO: Renovação de Licença de Operação - RenLO		VALIDADE DA LICENÇA: 10 anos

O empreendimento **Irmãos Capistrano Ltda.** atua na mineração de quartzito na serra do Pico do Gavião, zona rural de São Thomé das Letras, nos domínios do direito minerário nº 004416/1959.

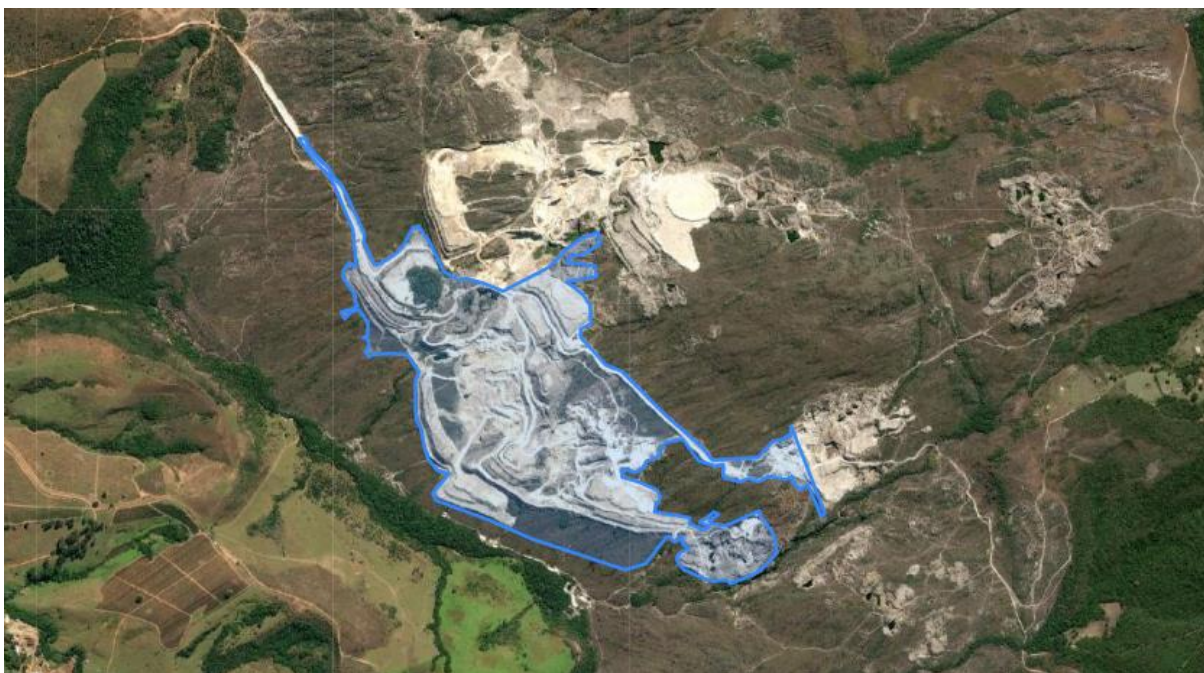
Figura 1 - Localização do empreendimento

Trata-se do maior empreendimento minerário da serra do Pico do Gavião, sendo um dos mais antigos em atividade no município. Ocupa grande parte da porção sul desta vertente da serra, tendo a montante os demais empreendimentos minerários vizinhos, como mostra a figura a seguir.

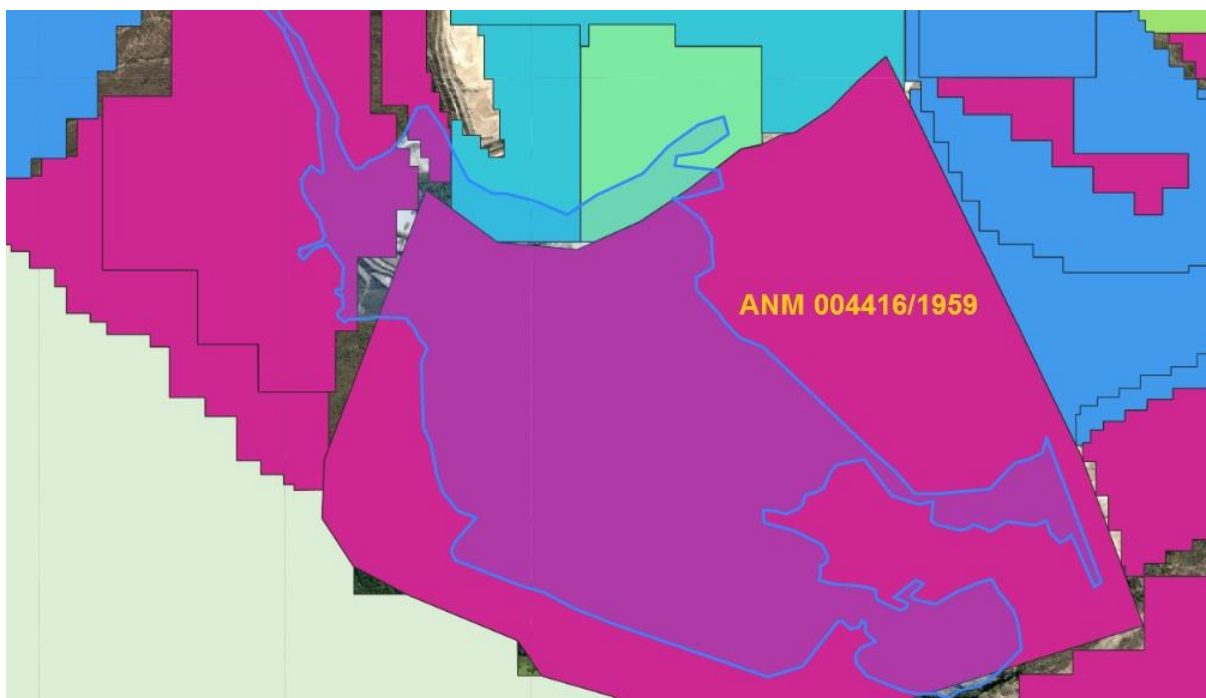
Figura 2 - Direito minerário

A produção bruta vigente de 15.000 m³/ano acontece em diversas frentes de lavra. A figura a seguir mostra a abrangência do direito minerário nº 4416/1959.

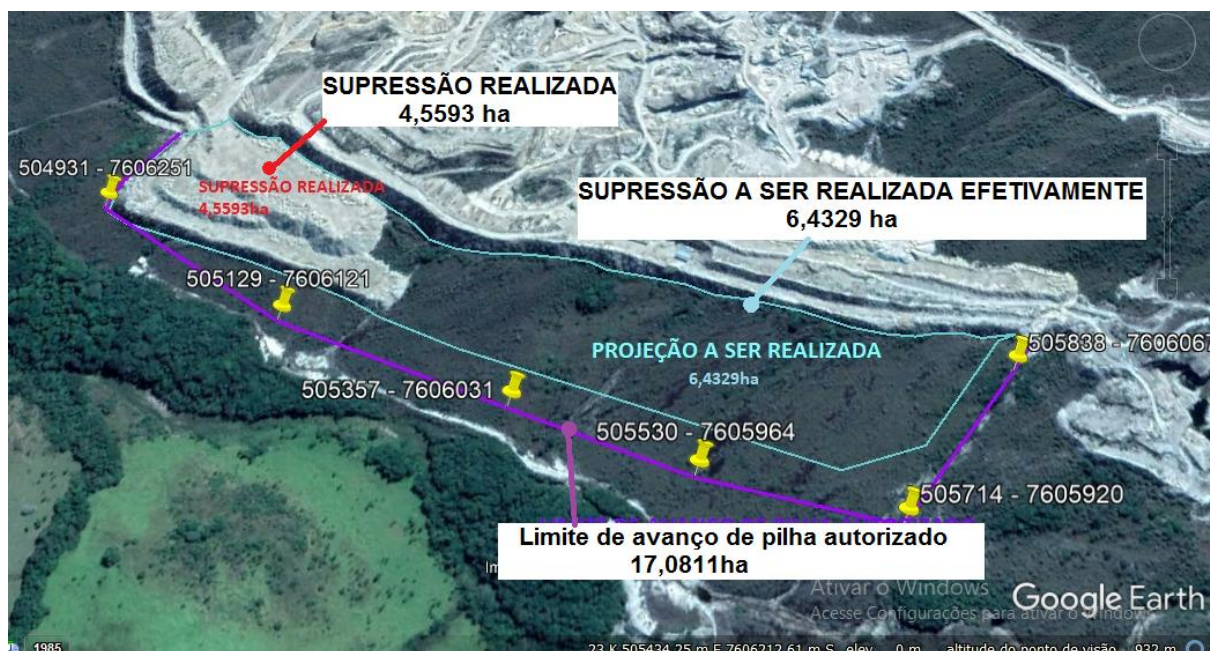
Figura 3 - Projeção do avanço da pilha já autorizado

Para avanço da pilha, a LOC nº 44/2010, no âmbito do PA 287/1994/009/2009, autorizou a supressão de **17,0811 ha**, sendo **16,2101 ha** de campo rupestre e **0,8710 ha** de intervenção em APP com supressão de vegetação nativa. Tal autorização fora renovada na RevLO nº 51/2015, PA 287/1994/011/2013, ainda vigente. Dos 17,0811 ha autorizados o empreendedor já suprimiu 4,5593 ha, restando 12,5218 ha autorizados para supressão. Entretanto, o empreendedor informa que efetivamente irá suprimir apenas **6,4329 ha**, cuja projeção encontra-se ilustrada na figura a seguir.

Portanto, este parecer apenas renova a autorização para intervenção ambiental já avaliada e concedida nos licenciamentos anteriores, não sendo autorizadas novas intervenções para além daquelas já concedidas.

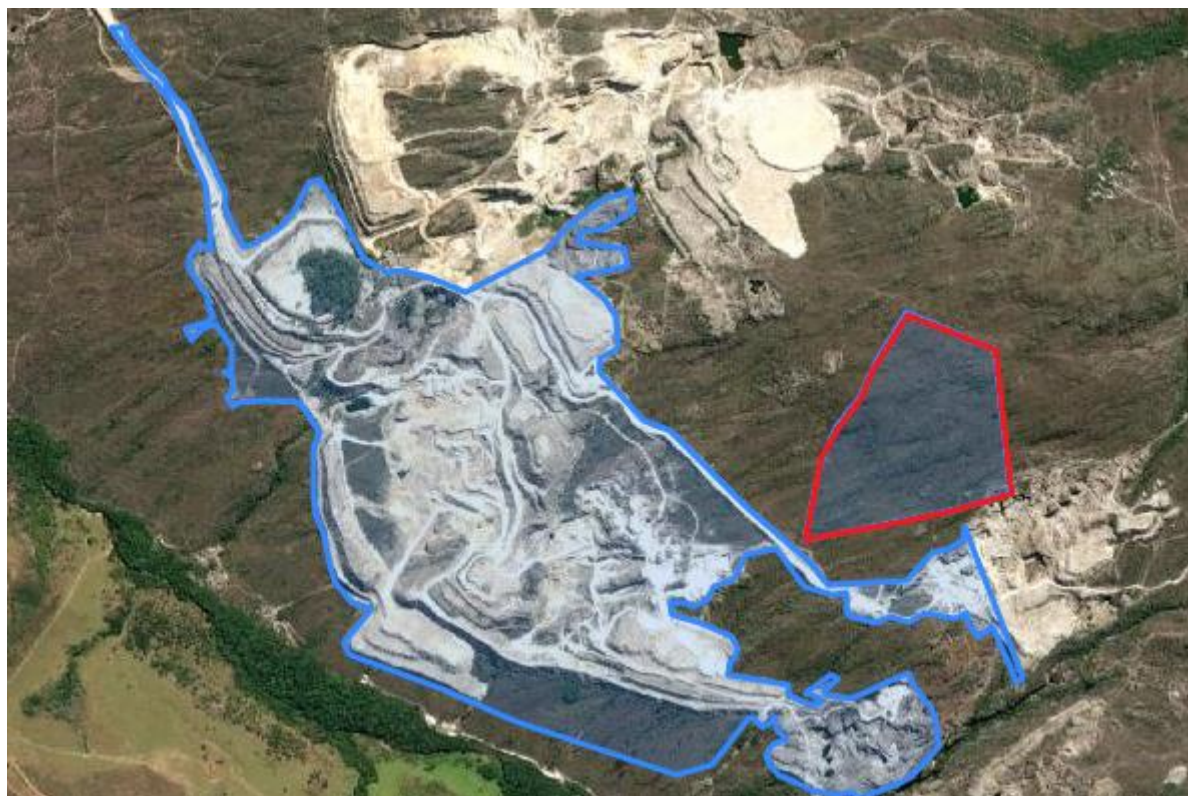
Figura 4 – ADA e área de compensação 1 - Fazenda Pico do Gavião

A figura a seguir apresenta em azul o polígono da ADA do empreendimento e, em vermelho, uma das áreas de compensação da Mata Atlântica, situada na fazenda Pico do Gavião, nas imediações do empreendimento.

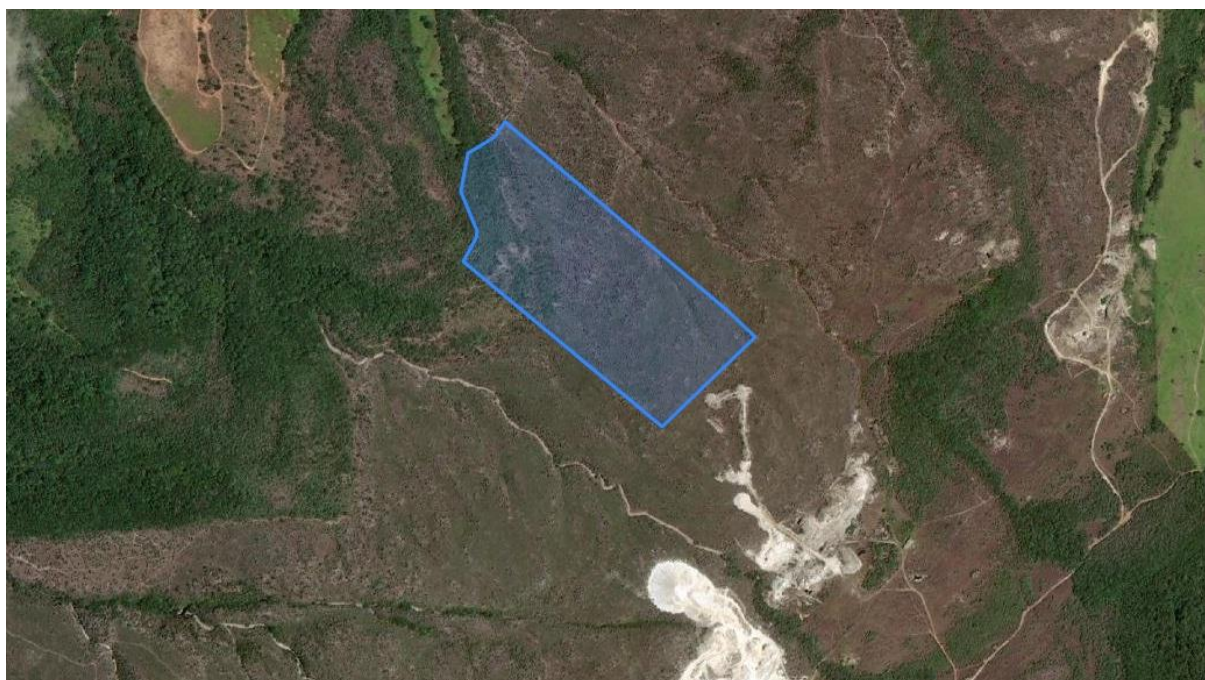
Figura 5 - Área de compensação 2 - Caixa d'água ou Monjolo

A figura a seguir apresenta a outra área de compensação, localizada na região conhecida como Mato do Monjolo.
