RELATÓRIO TÉCNICO PARA SOLICITAÇÃO DE OUTORGA
Desvio Total de Curso D'água

Empreendimento: Davinci Empreendimentos Imobiliários

Responsabilidade Técnica: Souza e Pressato Engenharia Ltda.

Dezembro de 2020

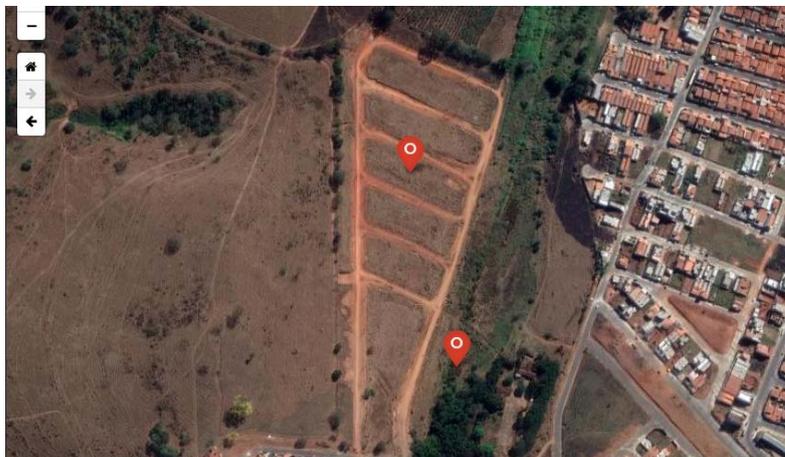
Figura 01: Localização do curso d’água e o loteamento San Marino II
Fonte: IDE-MG – acesso 14-12-2020

O empreendimento em questão Davinci Empreendimentos Imobiliários, refere-se ao Loteamento San Marino II. Parcelamento do solo iniciado em abril de 2019 e em fase de implantação. (Figura 01).

O Córrego Cubatão, objeto da presente solicitação é limite da porção inferior da propriedade que está sendo loteada. (Figura 01).

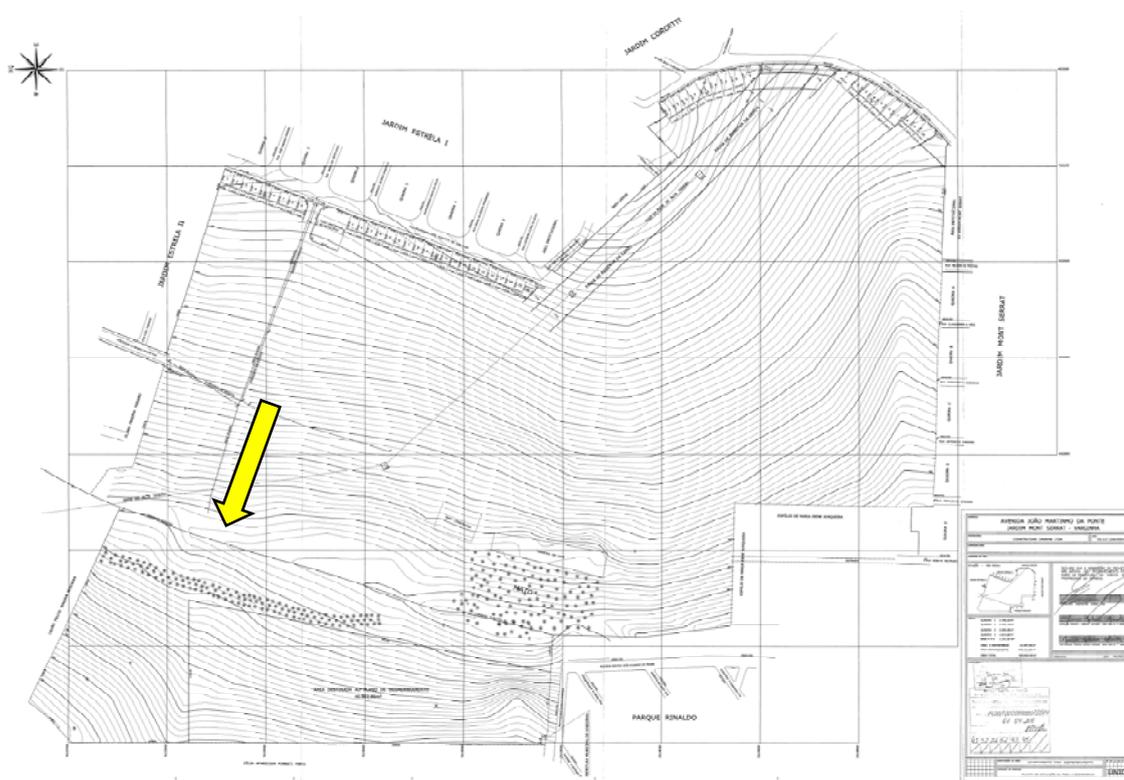
Figura 02: Levantamento topográfico da Fazenda Cubatão (matrícula “mãe”) antes do desmembramento que originou o San Marino e o San Marino 2.

Seta indica o córrego Cubatão indicado na matrícula

O principal objetivo da intervenção é “reposicionar” o curso d’água de forma que fique conforme originalmente previsto nas matrículas 43.850 (matrícula “mãe” do ano de 2010) **figura 02**, 48.361 (San Marino do ano de 2012) e 66.105 (San Marino II do ano de 2017-AV-10).

A implantação do curso d’água **sempre esteve indicado pelos levantamentos topográficos e projetos existentes**, ou seja, desde a criação da matrícula 43.850 da Fazenda Cubatão em 2010 (figura 2) o curso d’água foi considerado em uma determinada posição, permanecendo assim indicado em todos os levantamentos topográficos.

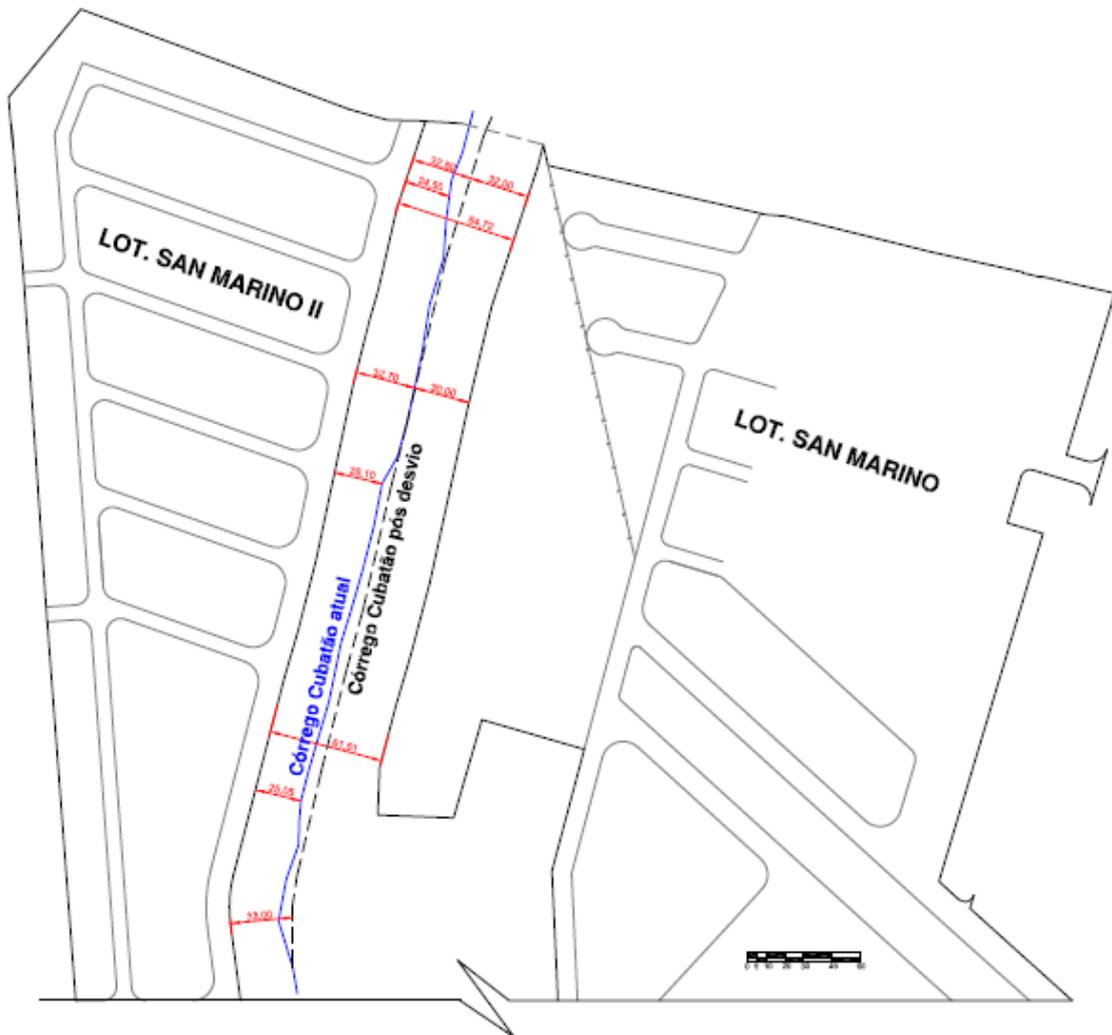
Figura 05: Levantamento topográfico urbanístico aprovado do San Marino II
Seta indica o córrego Cubatão e a APP de 30m
Fonte: Rodrigo José Tavares Ferreira Eireli.

Portanto, justifica-se esta solicitação onde o objetivo é “reposicionar” o curso d'água conforme todas as plantas e levantamentos aprovados, e conseqüentemente ambos os loteamentos respeitarão a faixa mínima de preservação que é de 30 metros conforme ilustramos abaixo. **Figura 05.**

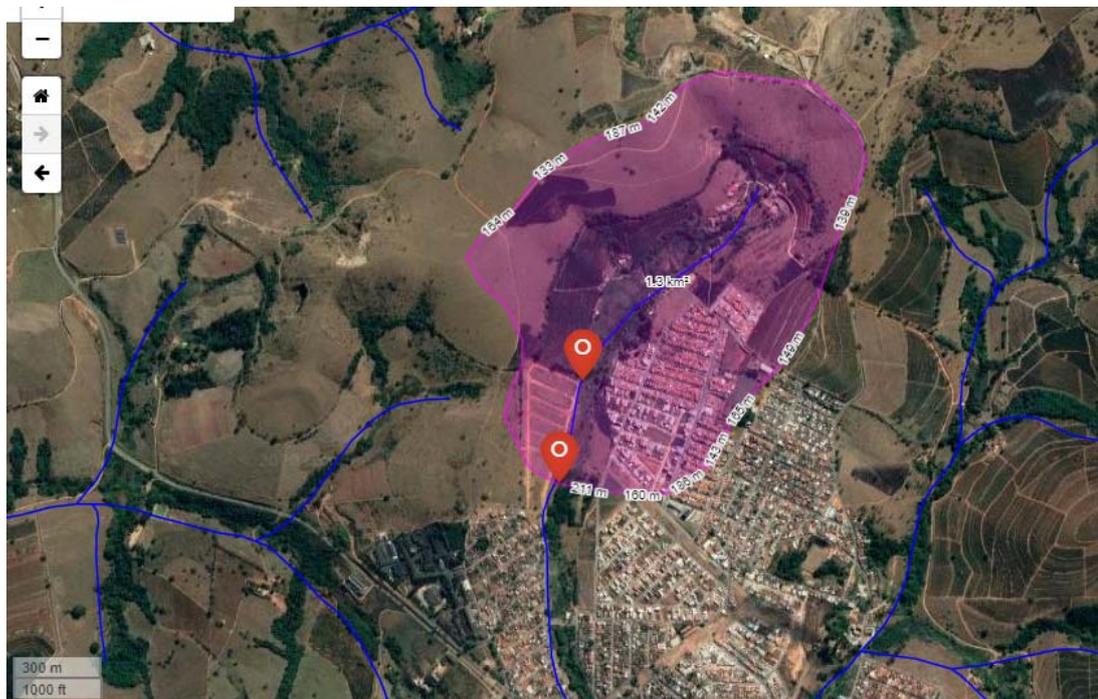
Figura 06: Curso d'água objeto da solicitação de desvio
Fonte: IDE-MG – acesso 14-12-2020

O curso d'água objeto de intervenção é afluente de primeira ordem do ribeirão Açude Doce (popularmente chamado de Córrego Cubatão), que por sua vez é afluente do Rio Verde, possui micro bacia de 1,30 Km² conforme **figura 06** a seguir.

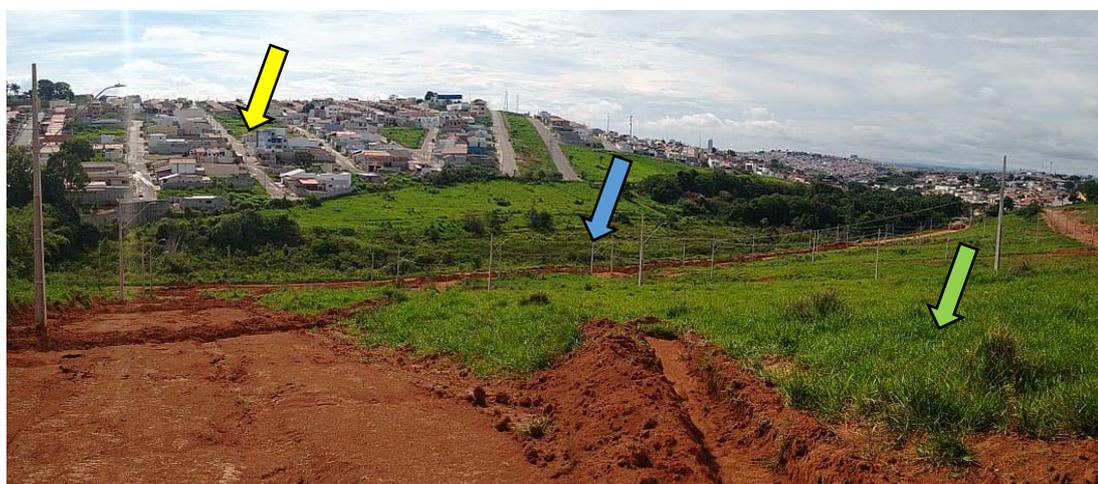
Figura 07: Seta amarela o loteamento San Marino, Seta azul o curso d'água e seta verde o loteamento San Marino II
Fonte: SP Engenharia Ltda.

A seguir uma fotografia com o curso d'água e os loteamentos San Marino e San Marino II. (**Figura 07**)

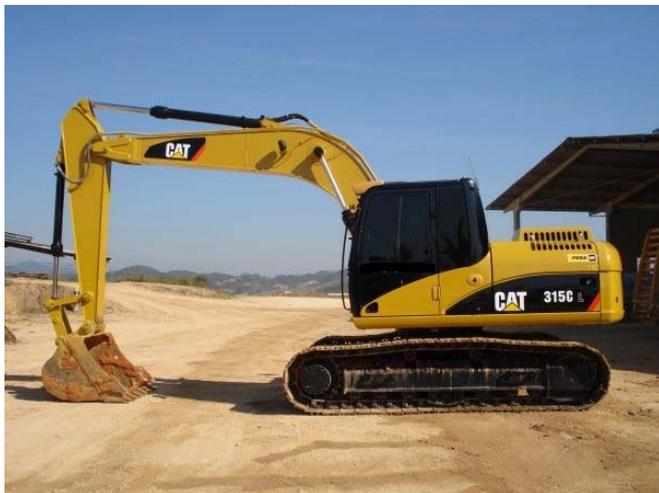
Figura 08: Equipamento a ser utilizado para o desvio do curso d'água

Para execução do desvio será utilizado uma escavadeira com concha de 1200mm para que haja a menor intervenção possível nas margens do curso d'água. (**Figura 08**).

Concha de 1200mm

Como a vazão de projeto, considerando um TR de 50 anos é da ordem de 19,00m³/s e será utilizado uma escavadeira com concha de 120cm, a conformação final do canal deverá possuir as seguintes dimensões:

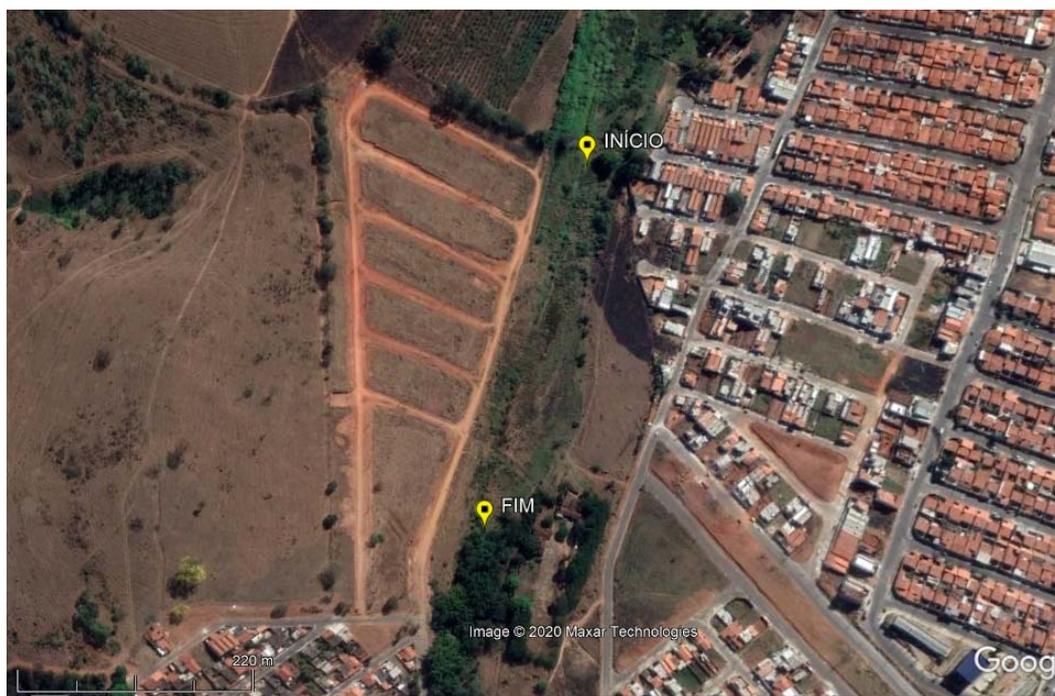
Figura 09: Locação das coordenadas de início e fim do desvio
Fonte: Google Earth – acesso 18-12-2020

Início: 21°31'32.28"S / 45°27'24.17"O

Fim: 21°31'44.18"S / 45°27'27.76"O

Na **figura 9** ilustramos o trecho de desvio ora proposto.
