RELATÓRIO TÉCNICO PARA OUTORGA DE USO DE ÁGUA SUBTERRÂNEA

REBAIXAMENTO DE NÍVEL DE ÁGUA SUBTERRÂNEA PARA OBRAS CIVIS

CEMIG DISTRIBUIÇÃO S/A – CEMIG D
Diretoria de Distribuição e Comercialização
Gerência de Coordenação Técnica e Ambiental da
Distribuição

SE BH CENTRO 2
Município de Belo Horizonte
Bacia Hidrográfica do rio das Velhas

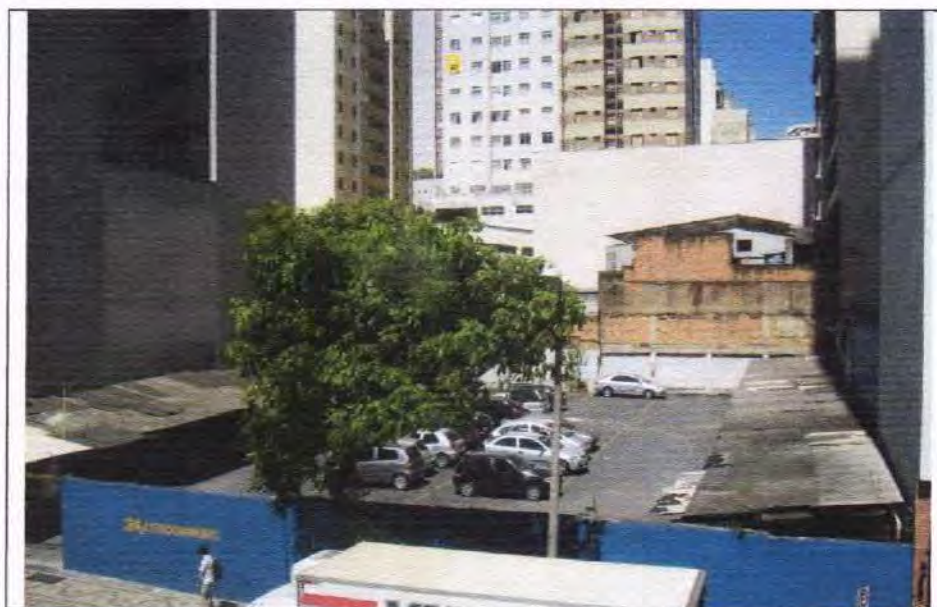
Figura 3.2 – Ocupação dos lotes antes da obra da SE Centro 2.

O terreno, com boas condições topográficas e edificações de grande porte nas divisas laterais, é formado pelos lotes 11 e 13 do quarteirão 026, ambos com forma retangular e área aproximada de 598,50 m², totalizando 1.197 m², com uma testada de 30 metros e laterais de 39,90 metros. Antes da obra da subestação, o terreno era usado como estacionamento de veículos e motos (Figura 3.2).

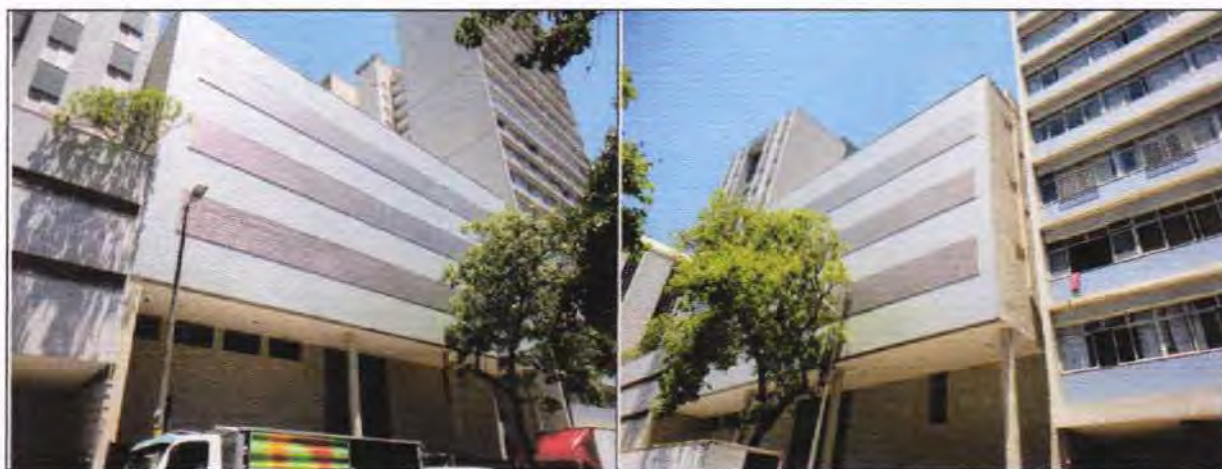
Figura 3.3 – Detalhes da atual fachada do edifício da SE BH Centro 2.

A SE BH Centro 2 está totalmente abrigada em um edifício, dotada de todas as obras e complementos de urbanização e paisagismo. O conjunto arquitetônico (Figura 3.3), composto por todas as edificações, muros, acessos e jardins esta em harmonia com o conjunto arquitetônico da região da Praça da Igreja de Nossa Senhora da Boa Viagem.

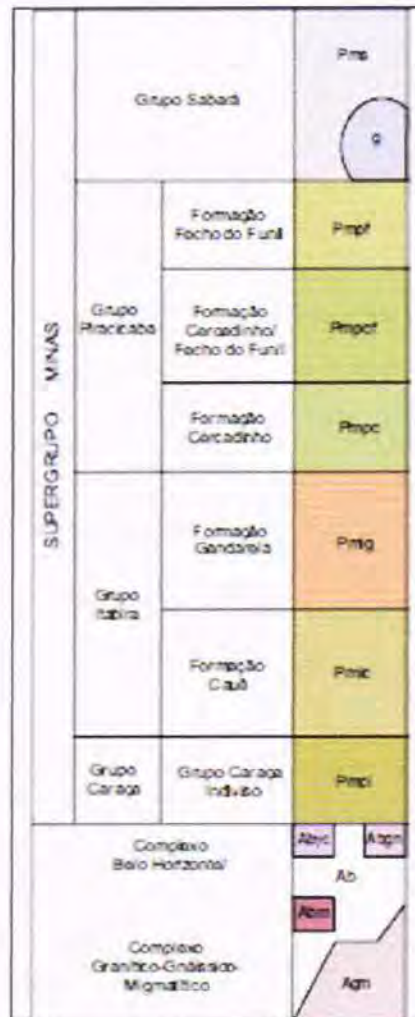
Figura 4.2 – Recorte da coluna litoestratigráfica da carta geológica folha Belo Horizonte.

Corresponde ao complexo granito-gnáissico arqueano aflorante a norte da Serra do Curral, composto predominantemente por gnaisse cinzento com bandamento composicional e feições de migmatização, com filiação trondhjêmica a granítica. São gnaiesses de cor cinza, granulação fina a grossa, com bandas de cor clara, quartzo-feldspáticas, e bandas escuras, ricas em biotita e anfibólio.

Estas rochas apresentam-se quase sempre saprolitizadas, com manto de intemperismo silto-argiloso bem desenvolvido, de cores rosa claro a avermelhado. Rocha são ocorre em terrenos mais elevados ou em talvegues de drenagem ou mesmo em pedreiras abandonadas.

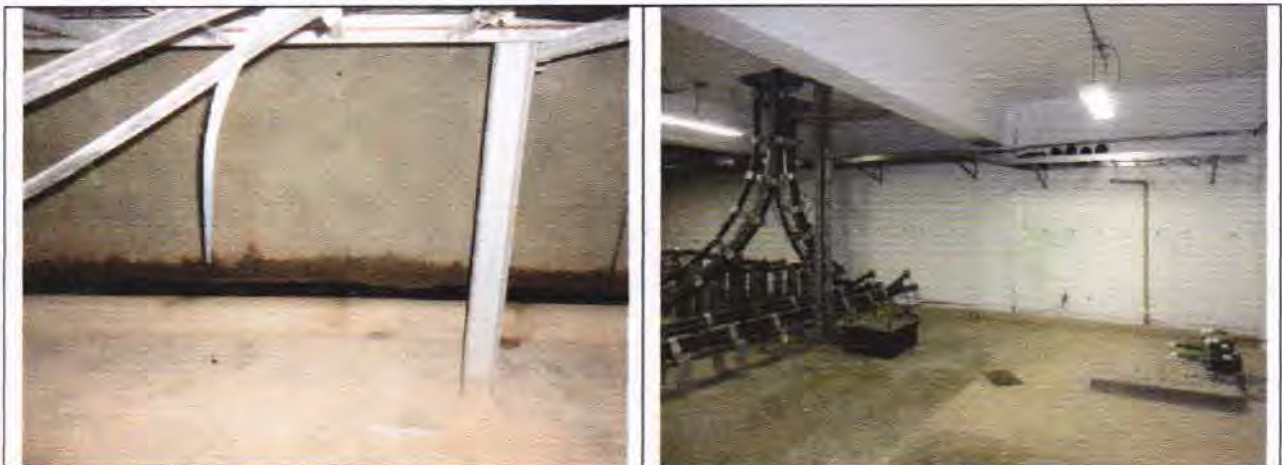
Figura 5.1 – Detalhes das canaletas de condução das águas subterrâneas captadas.

Atrás da parede de fundo da edificação, foi instalada uma tubulação tipo Kananet de 8" que capta as águas e lança em tubulação de 100 mm para a caixa de passagem CP01. Nesta mesma parede foram instalados tubos de drenagem (barbacãs) que aparentemente não estão operando, pois não há marcas de passagem d'água.

O fosso do elevador tem sistema independente de captação e recalque das águas infiltradas, que são lançadas na CP02.

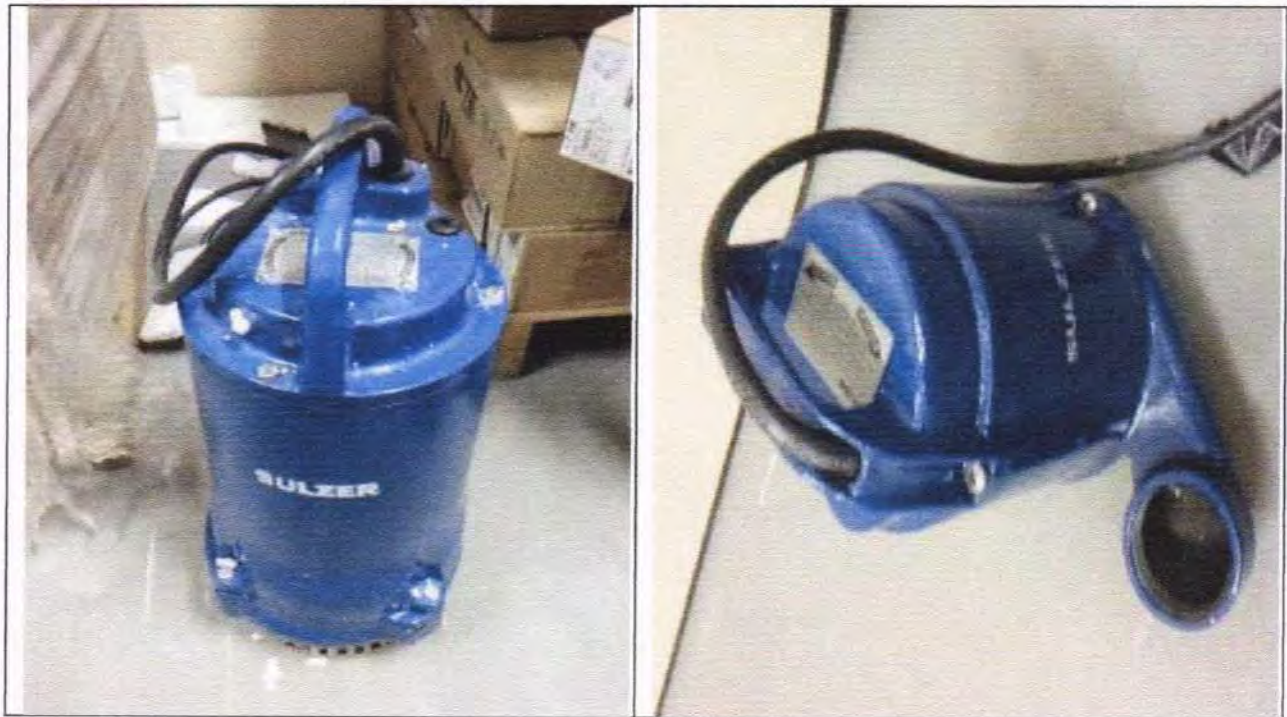
Figura 5.3 – Bombas instaladas no poço de drenagem (esquerda) e fosso do elevador (direita).

As bombas instaladas no poço de drenagem e no fosso do elevador estão ilustradas na

Caso haja falta de energia, o sistema deixará de operar, com as águas acumuladas ultrapassando o piso do andar, podendo atingir até 2,0 m de altura. Nestas condições, o esgotamento deverá se feito com sistema auxiliar externo, tendo como precaução dessenergizar todo o subsolo.

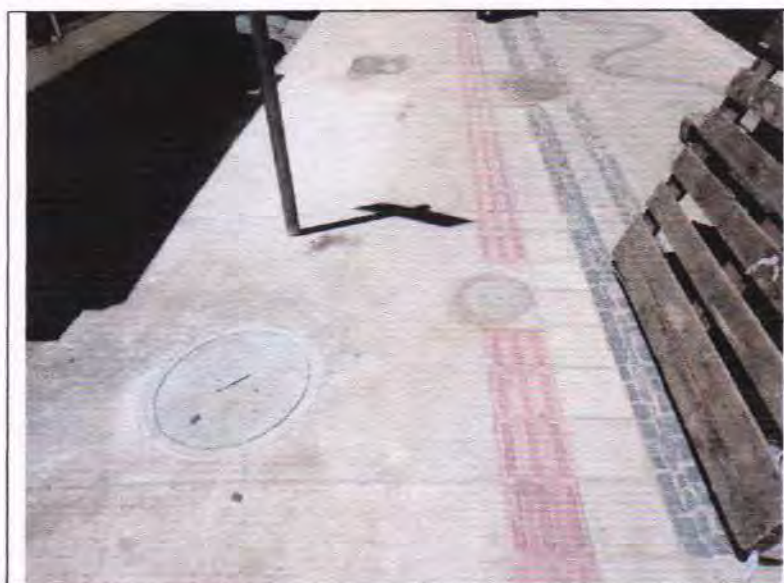
Figura 5.4 – Caixa da rede pública de águas pluviais.

As águas subterrâneas captadas são recalçadas diretamente do poço de drenagem em tubos de PVC de 100 mm para a rede pública (Figura 5.4), com um desnível de 3,0 m.
