Ofício IGAM/GECBH nº. 59/2021

Assunto: Encaminha processo de outorga de grande porte para análise e deliberação*Referência:* [Caso responda este Ofício, indicar expressamente o Processo nº 1370.01.0026879/2021-97].

PLEITO DE OUTORGA DE DIREITO DE USO DAS ÁGUAS

FINALIDADE	Implantação do Centro de Saúde Serrano (obras civis)
CARACTERIZAÇÃO DA INTERVENÇÃO	REBAIXAMENTO DE NÍVEL DE ÁGUA SUBTERRÂNEA
MUNICÍPIO	Belo Horizonte
TIPO DE INTERVENÇÃO	REBAIXAMENTO DE NÍVEL DE ÁGUA SUBTERRÂNEA DE
CURSO D'ÁGUA	Não se aplica
BACIA HIDROGRÁFICA DO RIO ESTADUAL	Rio das Velhas
BACIA HIDROGRÁFICA DO RIO FEDERAL	Rio São Francisco

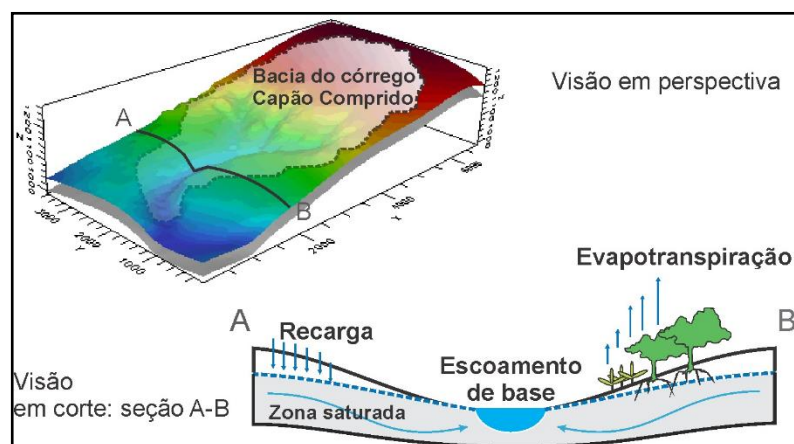
Figura 4-1: Modelo hidrogeológico conceitual (Fonte: Santos e Koide, 2016).

A partir das informações obtidas antes da visita técnica ao campo e dos dados de hidrologia, geologia e geomorfologia obtidos em campo foi possível conceber um modelo hidrogeológico conceitual para a área de interesse. Esse modelo auxiliou na compreensão da dinâmica do fluxo subterrâneo e na correta interpretação do tipo de afloramento de água encontrado no empreendimento.

Para a compreensão da dinâmica da água subterrânea é necessário realizar o desenvolvimento de um modelo hidrogeológico conceitual (Figura 4-1) com a definição das áreas de recarga e exutórios e dos compartimentos hidroestratigráficos presentes na área (Fetter, 1994 e Feitosa *et. al.*, 2008). A partir dessa caracterização é possível determinar a direção de fluxo subterrâneo da água subterrânea e os possíveis impactos do empreendimento nos recursos hídricos locais.

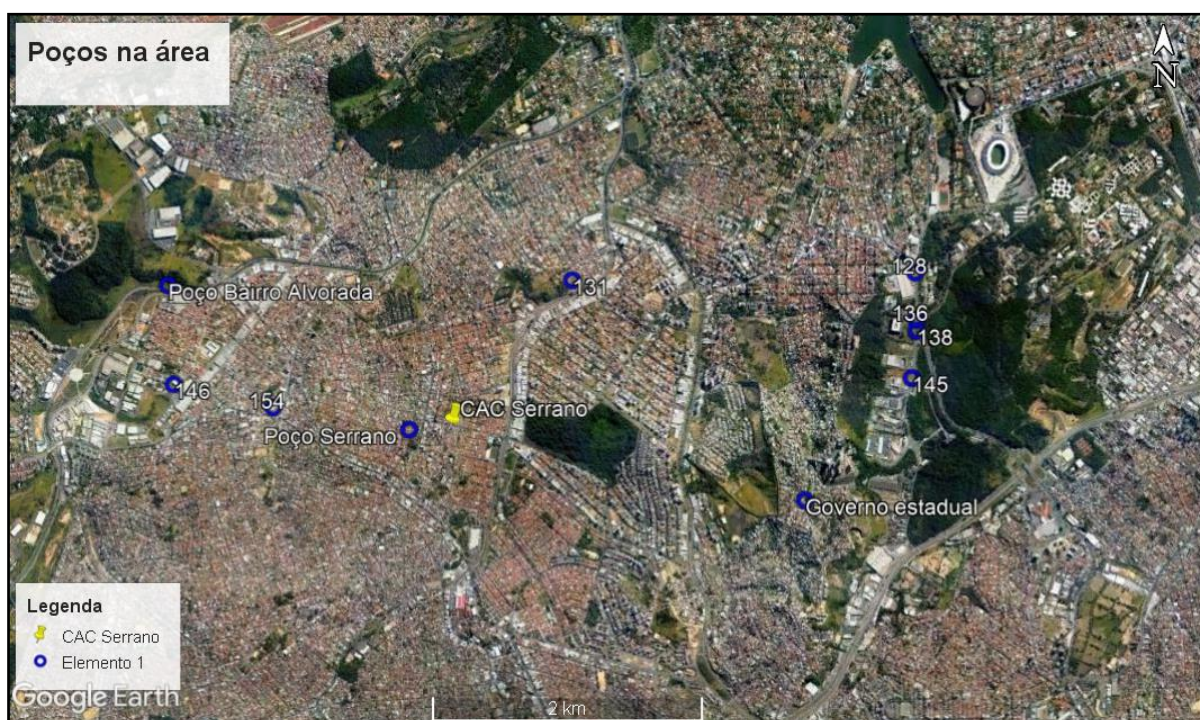
Figura 5-1: Poços no entorno da área do empreendimento civil da OEC.

Através do site SIAGAS que é um sistema de informações de águas subterrâneas desenvolvido pelo Serviço Geológico do Brasil – SGB levantou-se todos os dados de poços de captação cadastrados na área (Figura 5-1 e Tabela 5-1). Esta etapa é de fundamental importância para caracterização do substrato rochoso local e uma avaliação do tipo de solo que é derivado desta litologia. Neste levantamento identificou-se que o nível de água do lençol freático subsuperficial na área é de baixa profundidade e que este ocorre acompanhando a topográfica local.

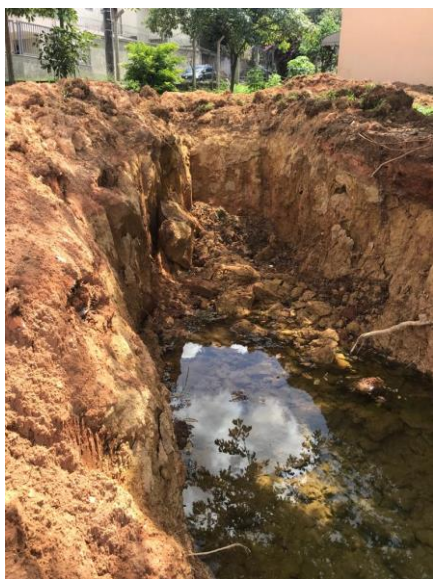
Figura 5-2: Escavação da OEC com afloramento de água.

Na visita técnica foi realizada o registro fotográfico da área e a medição de vazão do lenço freático que estava aflorando. As figuras a seguir apresentam este registro fotográfico (Figura 5-2 a 5-3). Observa-se pelas fotos a seguir a coloração bege avermelhada solo e a sua textura silto-argilosa.

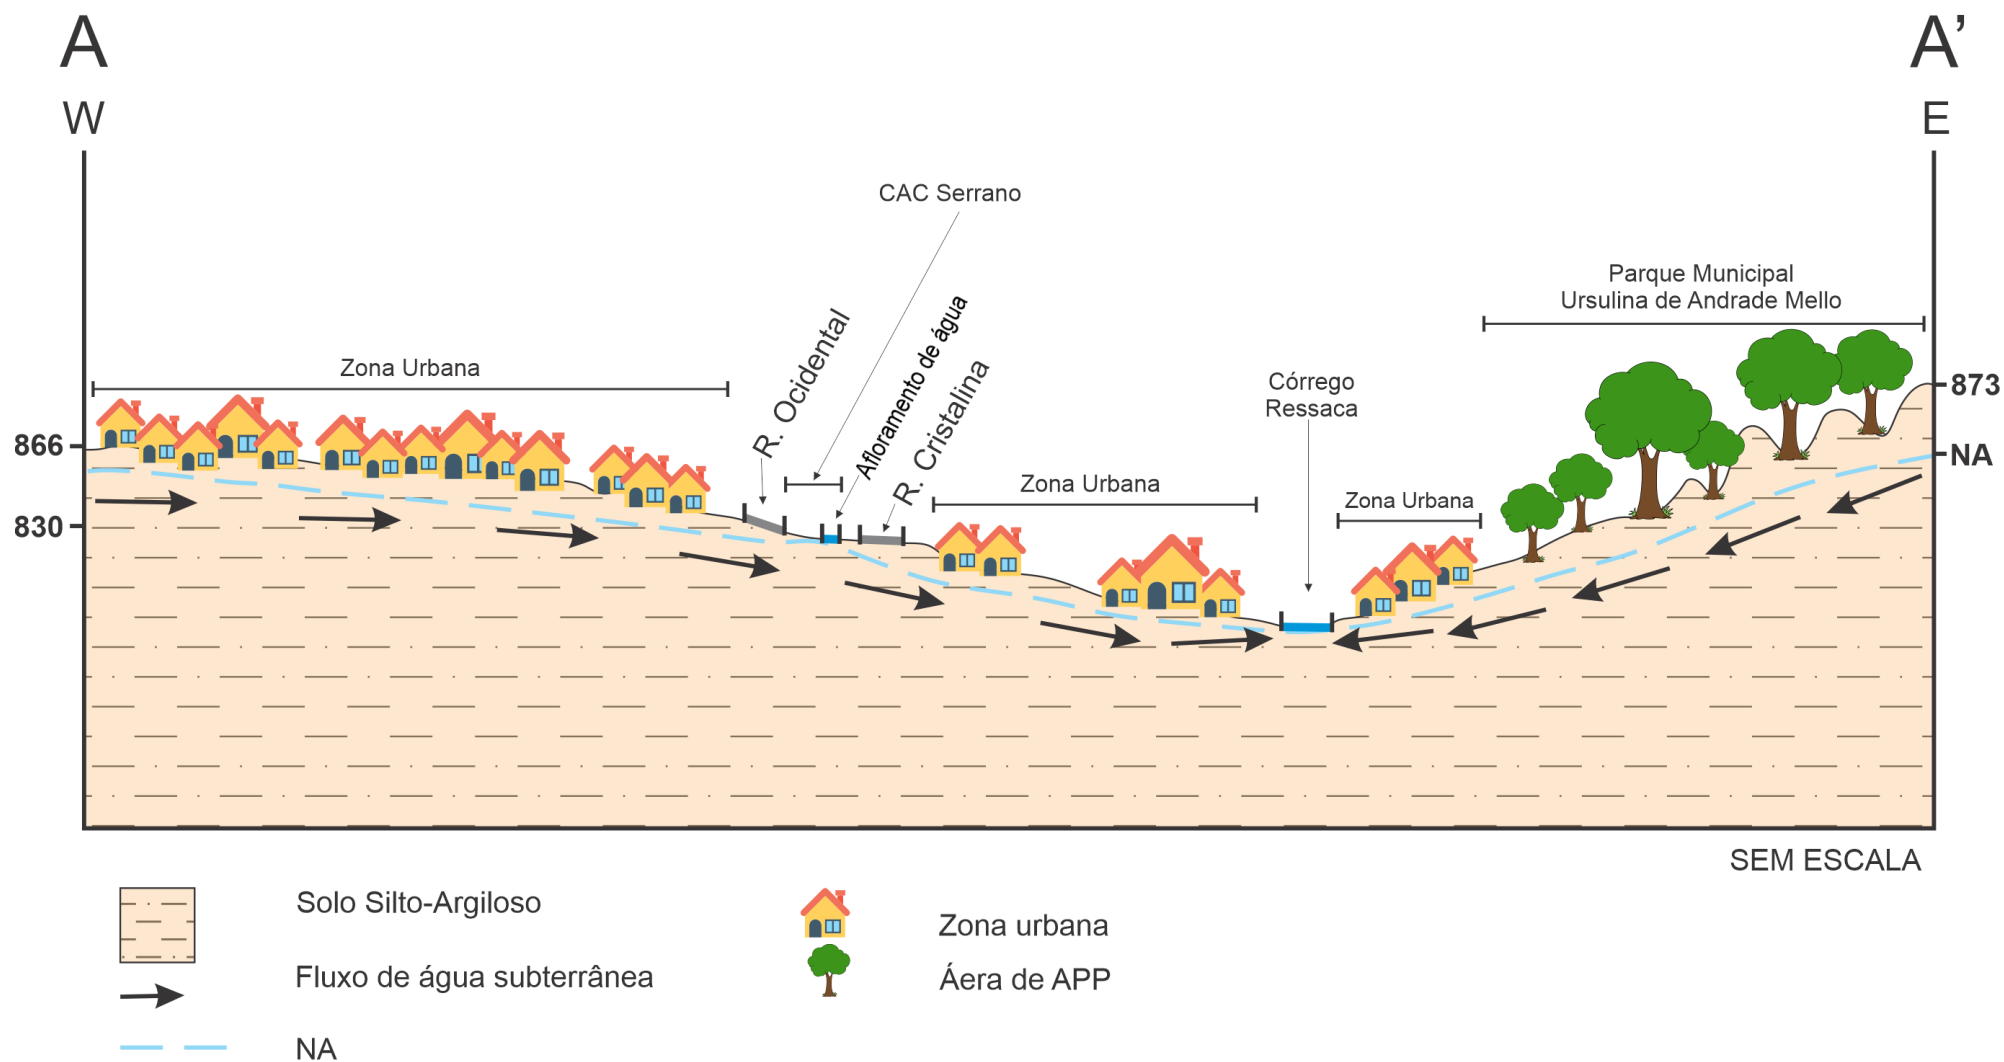
Figura 5-7: Perfil A-A' do modelo hidrogeológico conceitual.

O propósito da elaboração deste modelo conceitual é o de simplificar o problema real apresentado e organizar os dados existentes, obtendo-se uma melhor interpretação do funcionamento do sistema e facilitando a sua análise.

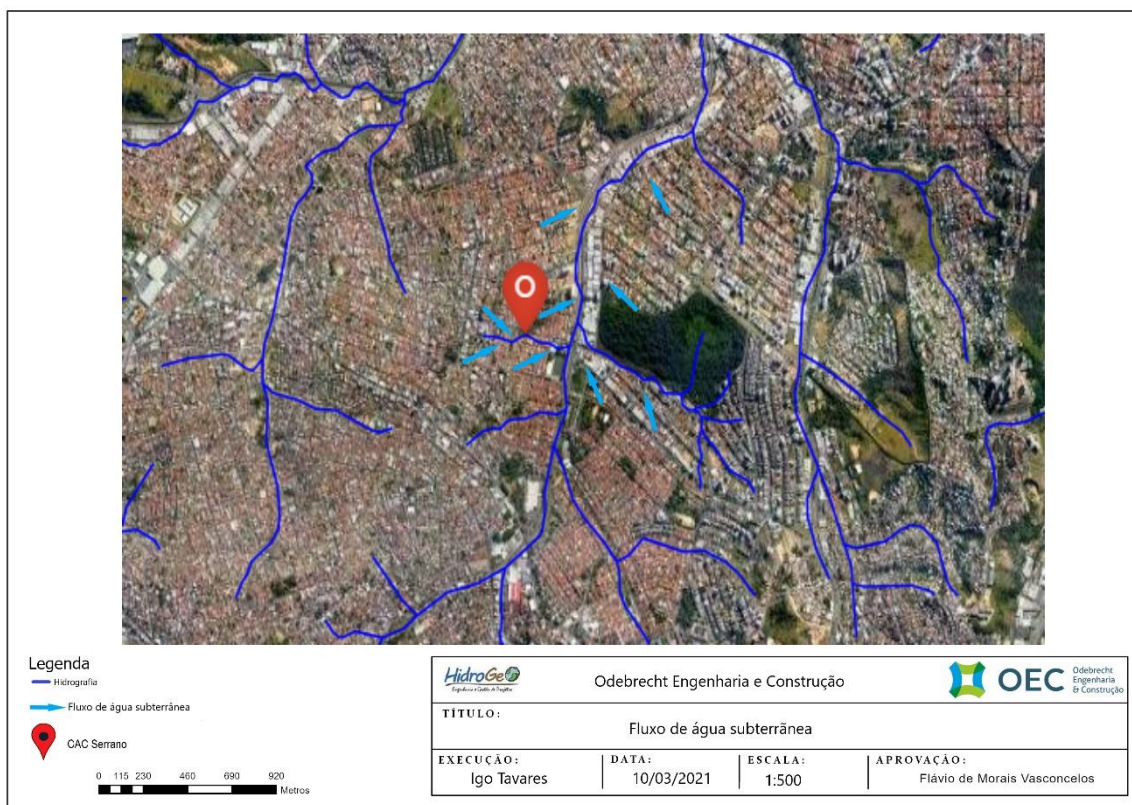
Figura 5-9: Direção do fluxo sub superficial subterrâneo.

Para as unidades de cobertura detrito lateríticas superiores, aquíferos porosos, freáticos, as direções de fluxo da água subterrânea ocorrem no sentido das cotas topográficas mais elevadas para as cotas topográficas mais baixas, ou seja, tem comportamento semelhante ao das drenagens superficiais (Figura 5-5). Sendo assim, cada sub-bacia hidrográfica determina as condições de recarga, descarga e circulação das águas subterrâneas nos aquíferos porosos freáticos.

O fluxo das águas subterrâneas ocorre das áreas de maior carga hidráulica para as áreas de menor carga hidráulica, ou seja do maior para o menor potencial hidráulico, podendo o fluxo ser descendente ou ascendente (caso de nascentes na área) dependendo da diferença de potencial.
