PLEITO DE OUTORGA DE DIREITO DE USO DAS ÁGUAS

ANÁLISE IGAM/NAI Nº 15/2021

**REBAIXAMENTO DE NÍVEL DE ÁGUA
SUBTERRÂNEA PARA OBRAS CIVIS**

RELATÓRIO TÉCNICO

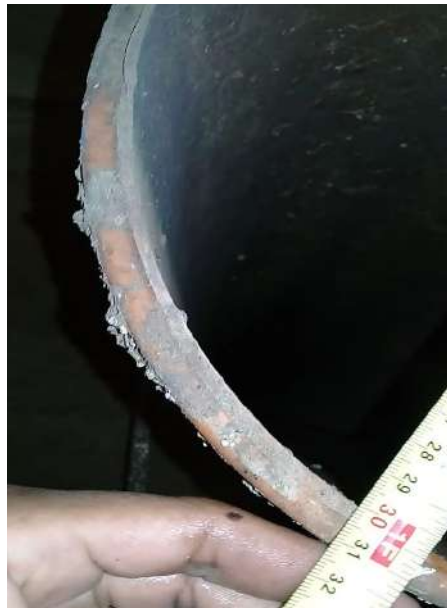
A figura a seguir mostra a medição e dimensão do tubo:

Figura 1 – Tubulação de 300 mm, encontrada no reservatório de 30.000lts

Outro fato importante a ser mencionado é que esta tubulação que chega ao reservatório consiste em tubulação de 300 mm, dificultando a aplicação de medições automáticas de vazão, conforme já verificado com alguns fornecedores.

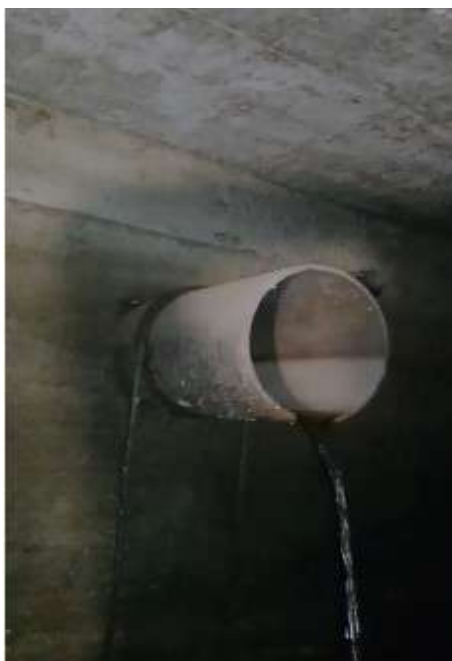
Figura 2 – Tubulação com fluxo contínuo de água

Na Figura 2 e Figura 3 demonstramos a tubulação de 300 mm com fluxo contínuo e a medição de vazão pelo método volumétrico, com enchimento do volume de 5 litros e cronometragem do tempo.

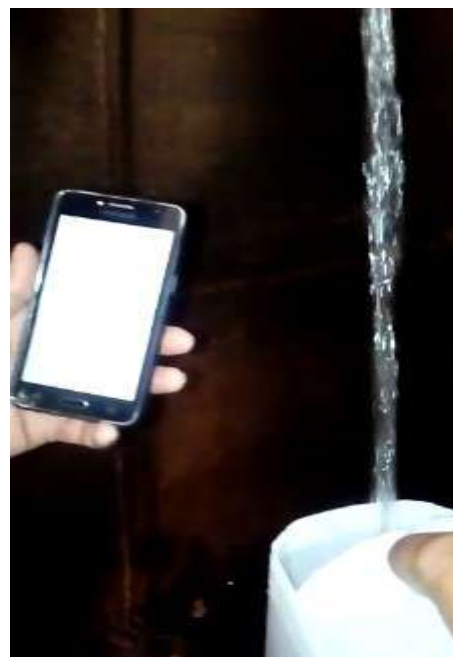
Figura 3 – Medição de vazão pelo método volumétrico
