Assunto: Parecer De vistas

Processo de outorga: Nº Processos de Outorga nº 16775/2015 e nº 16776/2015

REQUENTE: Vale S.A

ENDEREÇO DO EMPREENDIMENTO: Município de Catas Altas – MG

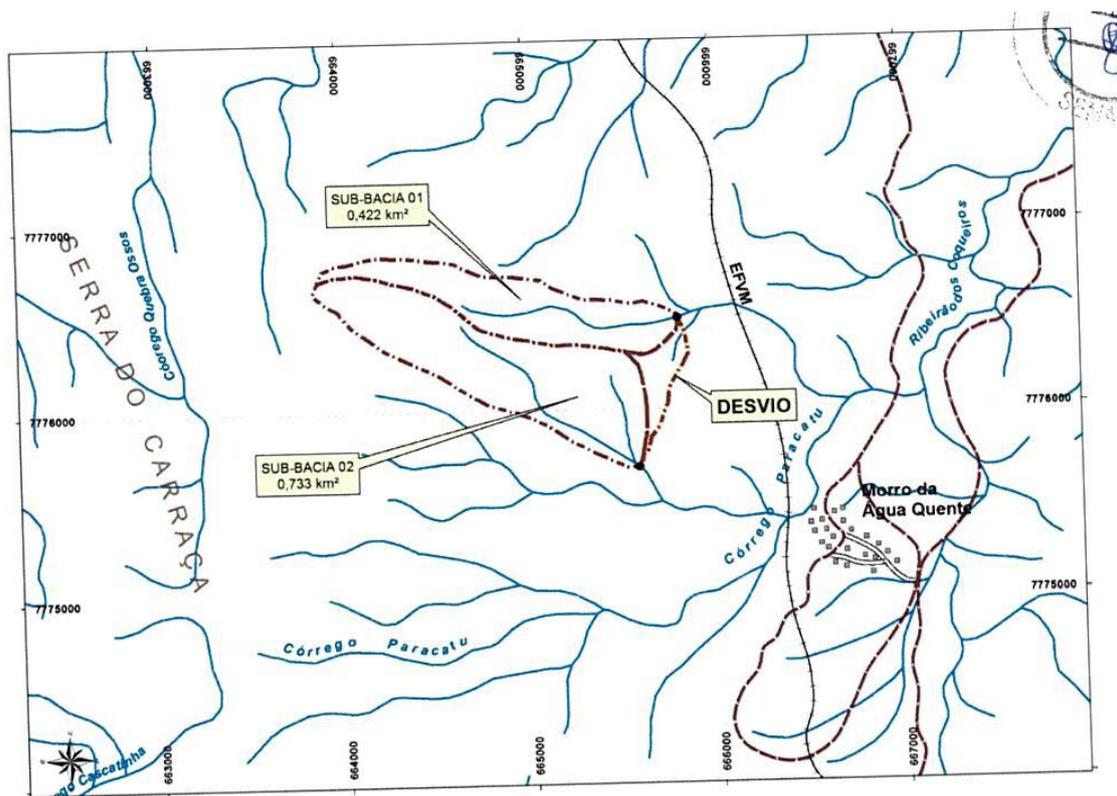
Figura 4. Delimitação das bacias hidrográficas de interesse.

Figura 1: Representação do contexto hidromorfológico e da localização do projeto por Vale/ TOTAL

Este documento foi apresentado enquanto embasamento técnico para o projeto de desvio de 2 cursos d' água situados a montante das áreas em que a Vale pretende operar uma expansão de suas atividades de extração de minério de ferro, no distrito de Morro d' Água Quente, município de Catas Altas-MG. Esses cursos d' água correspondem a drenagens de ordem 1, na classificação de Strahler, (nem sempre possuindo nomes específicos. No entanto, em condições naturais, esses cursos d' água pertencem à bacia do ribeirão do Coqueiro (afluente do rio Maquiné/bacia do rio Piracicaba), a qual alcança por intermédio do córrego Paracatu, conforme Figura 1 (figura 4 do relatório Vale/TOTAL)

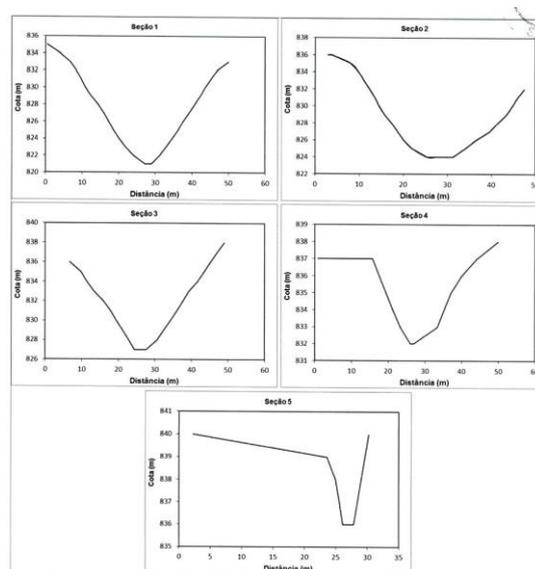
Figura 12. Seções transversais do trecho fluvial que receberá o desvio de curso de água.

Figura 5: Desenhos de seções transversais ao canal do córrego receptor do desvio

- 1) a bacia de dissipação se situaria na cota 830 m., a jusante de uma escadaria, mas sem especificação do local exato de ambas.
- 2) o comprimento total do canal é fixado em 980 metros (página 25), o que deixa o destino de 295 metros de obra no escuro (980 m. – 685 m. = 295 m.). Além do mais, a Figura 3 do relatório (página 8) informa um comprimento do canal igual a 957,60 m. e desta vez serão 22,40 metros que ficam no escuro.
- 3) A Figura 5 (Figura 12 do relatório, na página 24) objetiva ilustrar seções topográficas transversais do canal do córrego que receberá o desvio, mas não há nenhum tipo de informação complementar (localização, litologia e sua resistência, dinâmica geomorfológica no local, risco de erosão,..) e **nenhuma consideração sobre a utilidade da informação.**

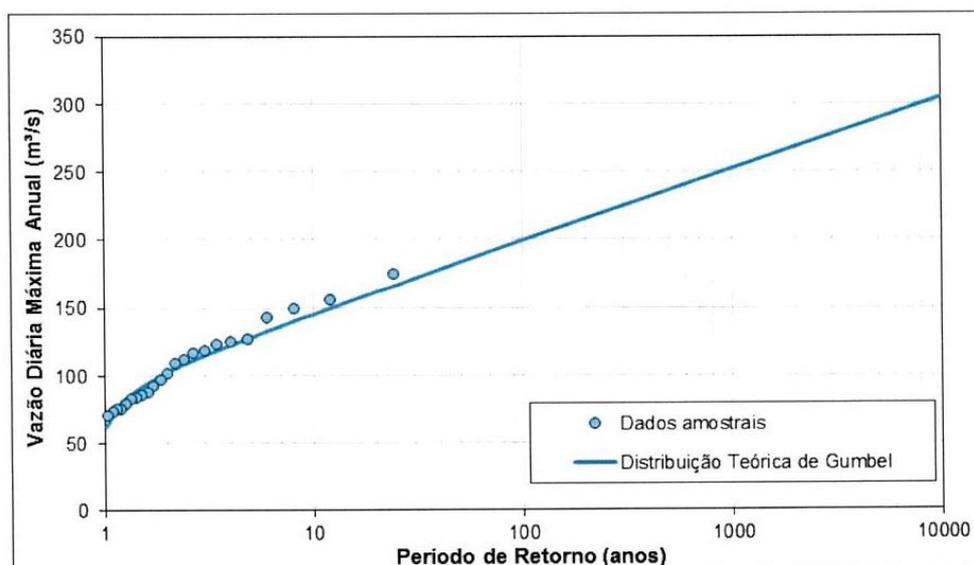
Figura 10. Distribuições de probabilidade empírica e teórica da amostra de máximos anuais de precipitação diária da estação Colégio Caraça (20430022).

Figura 5: Confusão entre dados de vazões e de chuvas

A figura 5 (figura 10 do relatório, na página 17), quanto a ela, ilustra a magnificação da confusão informativa, ao ilustrar um cruzamento de dados indicados como de vazão (na ordenada) com seus períodos de retorno, enquanto o texto, bem como o título do gráfico, os consideram dados de pluviometria.

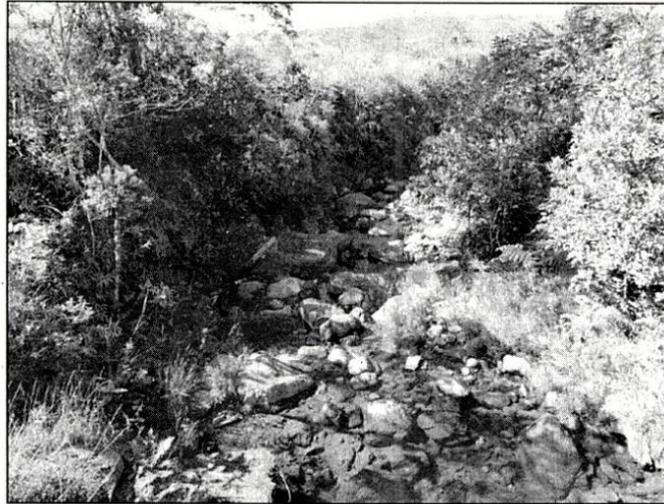
Figura 12 – Vale jusante córrego sem nome receptor

A vistoria ao empreendimento Mina de Fazendão foi realizada nos dias 22 e 23 de julho de 2019 pelos servidores Albert Antônio Andrade de Oliveira e Isadora Pinto Coelho de Pinho Tavares. Foram visitados o local de expansão das cavas Tamandua e Almas e vistoriado o curso d'água a ser desviado e o curso d'água receptor.

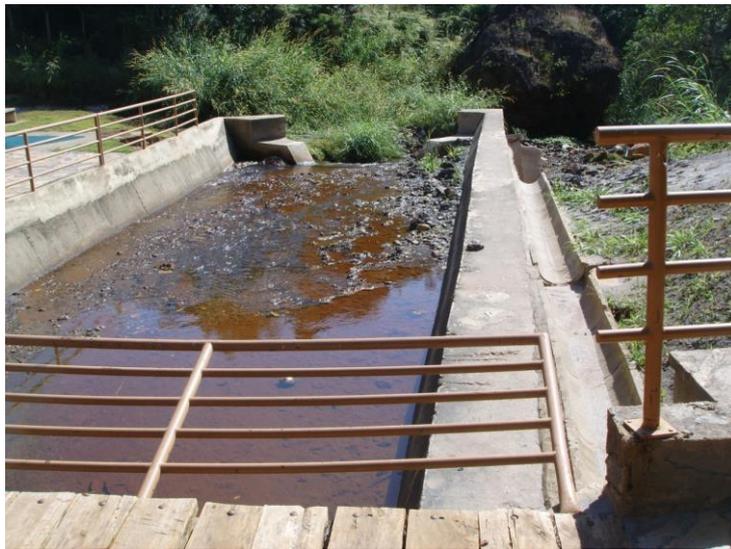
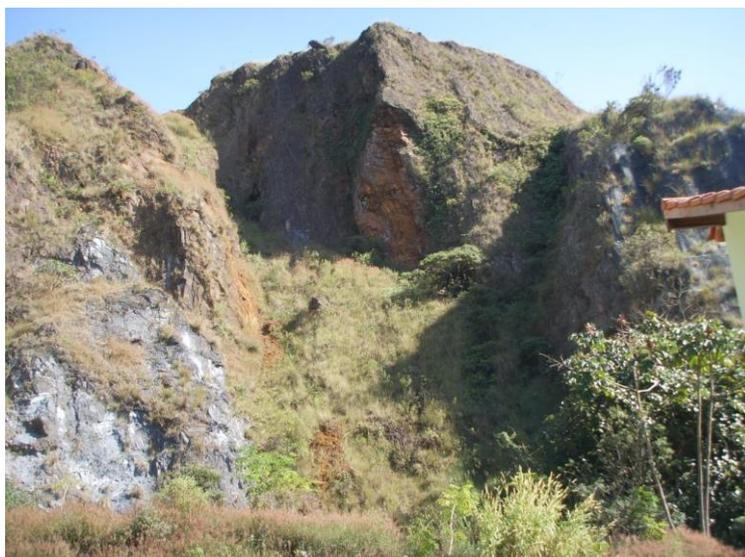
É imprescindível lembrara às memórias o **evento catastrófico, ocorrido em 2007**, quando alguns dias antes da inauguração (pela Vale) deste balneário (resultando de medida compensatória), uma corrida de lama varreu o mesmo com tal energia que o danificou totalmente. As fotos abaixo mostram a mão corrida metálica torcida na horizontal e os desmoronamentos que alimentaram a corrida de lama em movimento. **Não houve vítimas porque o balneário ainda não tinha sido inaugurado.**

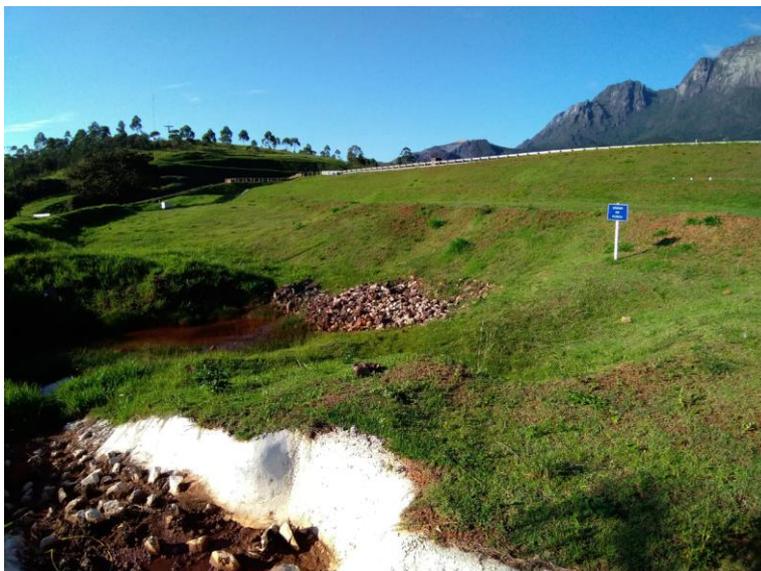
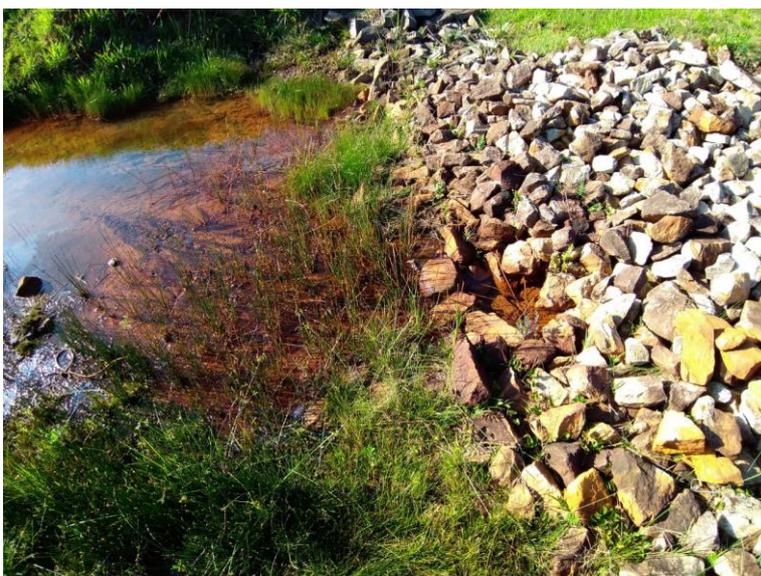
Membros da comunidade do Morro d’Água Quente relatam evento de vazamento no pé da barragem, tendo enviado fotos, das quais inserimos duas, em seguida.

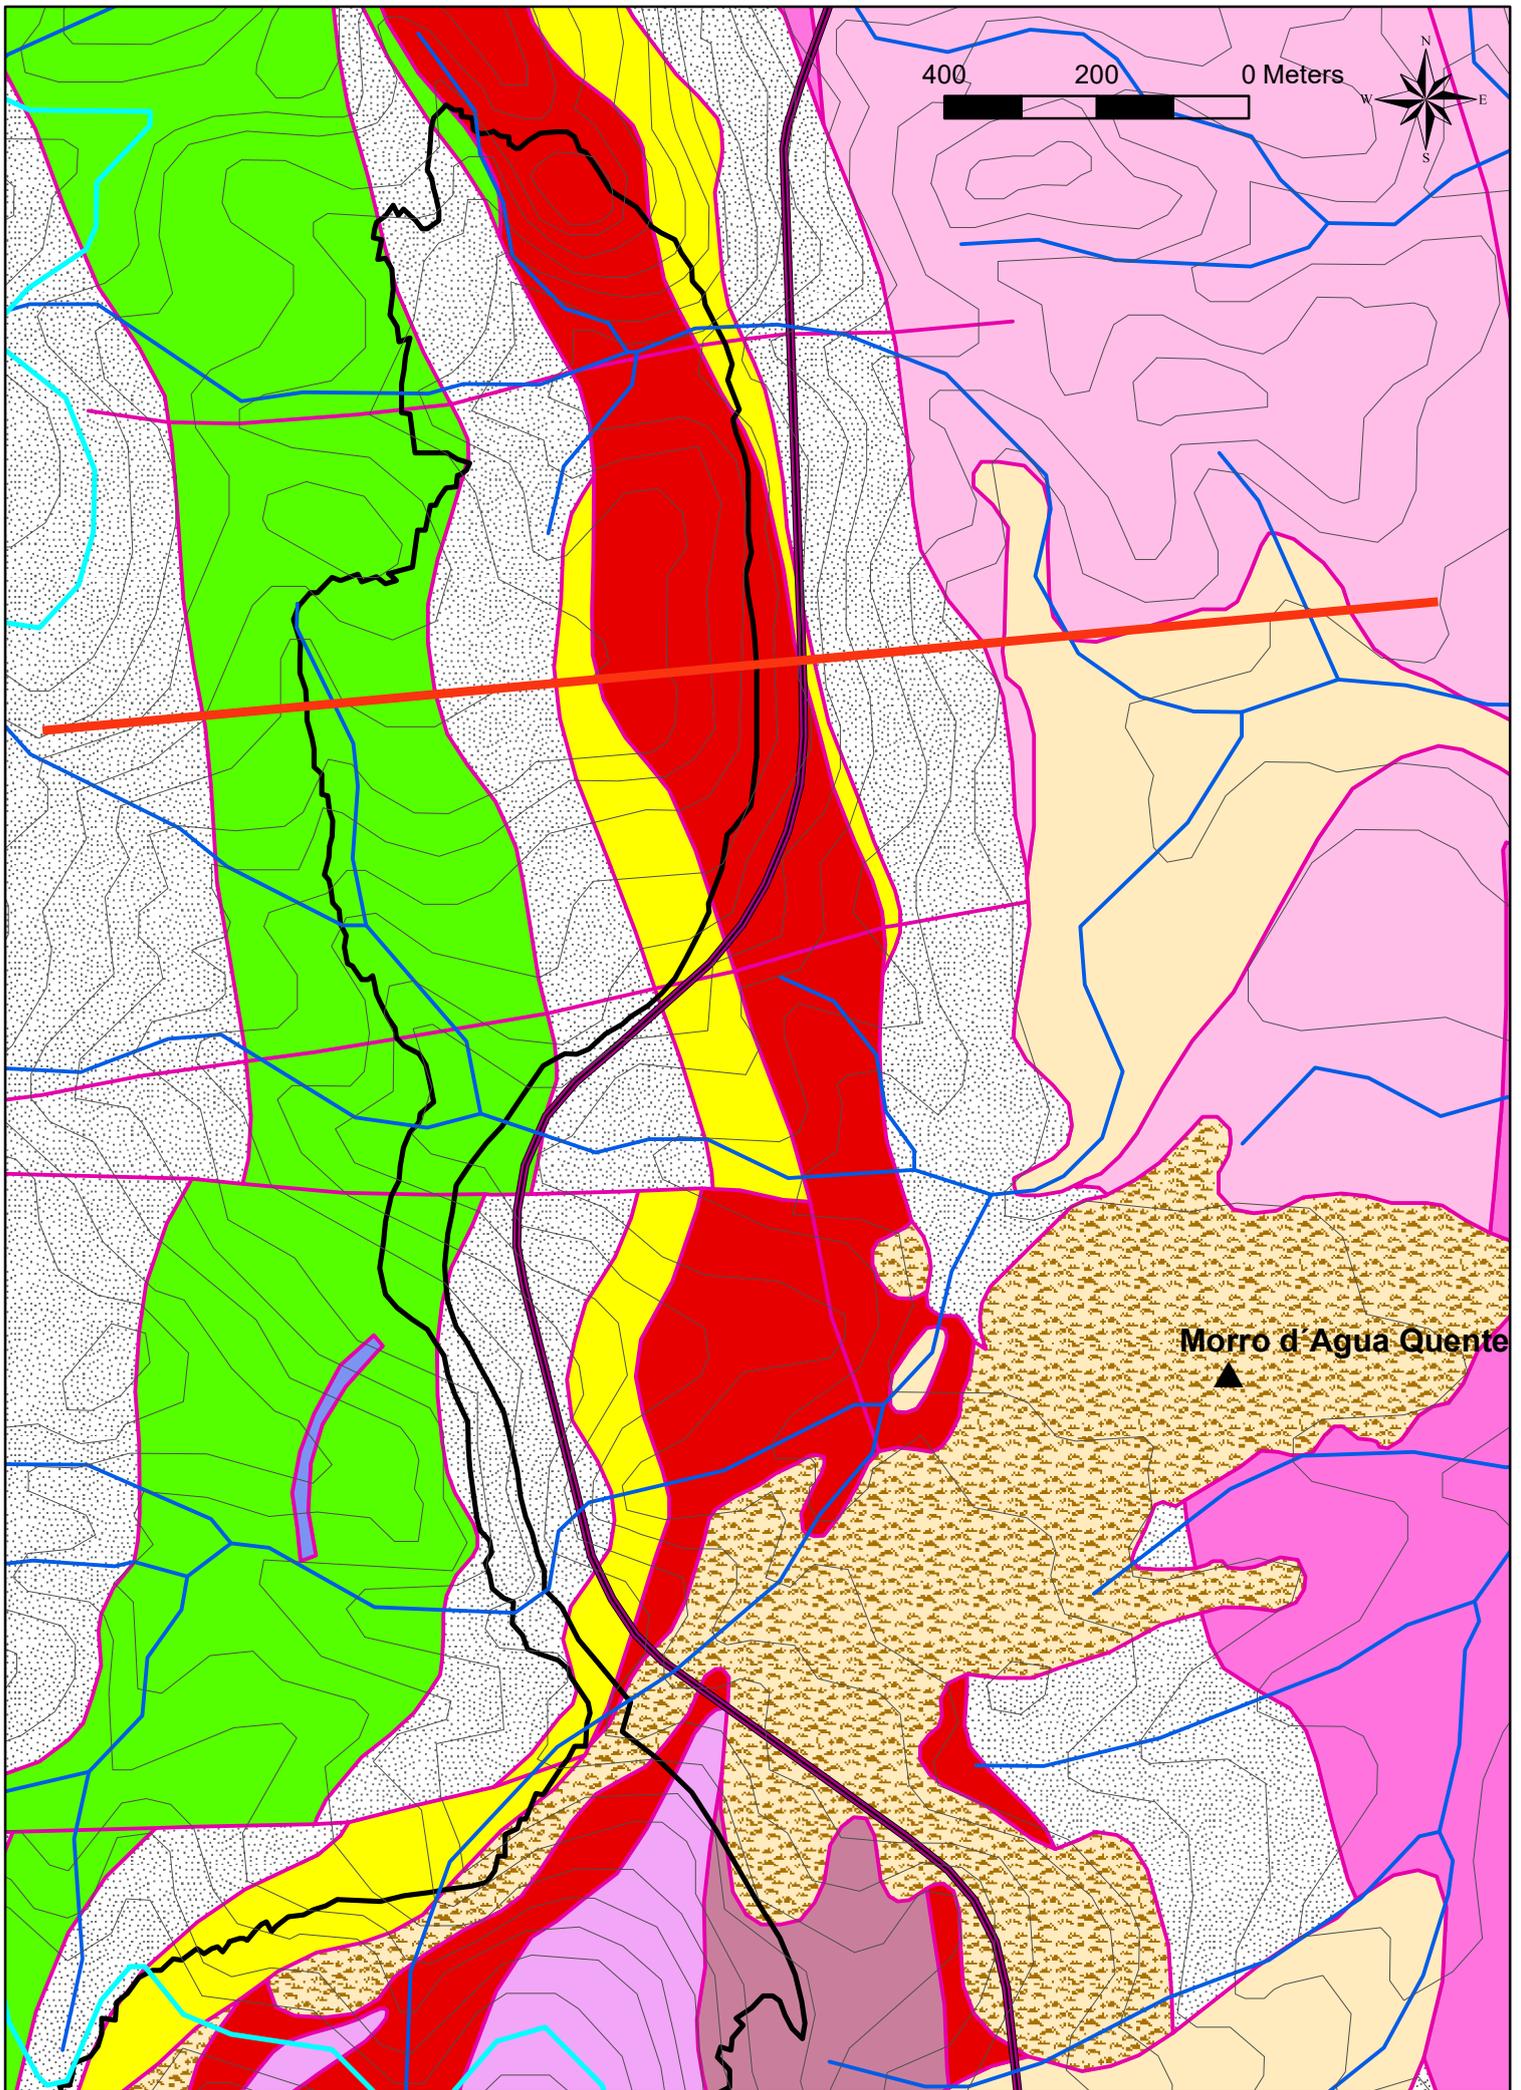
O mapa que inserimos em ANEXO 1 identifica um projeção da Área de Auto-salvamento que resultaria de um rompimento, afinal nem tanto improvável, no caso dessas estruturas ligadas à Vale. Mesmo que não seja uma barragem de contenção de

CENÁRIO GEOAMBIENTAL DO MUNICÍPIO DE CATAS ALTAS - 2020

FRENTE AO PROJETO DE EXPANSÃO DA MINA SÃO LUIZ - VALE/SA
