PARECER ÚNICO Nº 153/2020		Protocolo SIAM: 0549434/2020.....
INDEXADO AO PROCESSO: Licenciamento Ambiental	PA COPAM: 00012/1988/032/2017	SITUAÇÃO: Sugestão pelo Deferimento
FASE DO LICENCIAMENTO: LAC 1 (LP+LI+LO)		VALIDADE DA LICENÇA: 10 anos

EMPREENDEDOR: Vallourec Mineração LTDA	CNPJ: 22.931.380/0001-10
EMPREENDIMENTO: Vallourec Mineração LTDA - Mina Pau Branco	CNPJ: 22.931.380/0001-10
MUNICÍPIOS: Nova Lima, MG	ZONA: Urbana

CÓDIGO: A-05-04-5	ATIVIDADE OBJETO DO LICENCIAMENTO (DN COPAM 217/2017): Pilha de Rejeito/Estéril	CLASSE: 5
-----------------------------	---	---------------------

Este Parecer Único visa subsidiar a decisão do Conselho Estadual de Política Ambiental – COPAM quanto à viabilidade da ampliação da Pilha de Co-Disposição de Estéreis e Rejeitos Cachoeirinha, pleiteada pela Vallourec Mineração LTDA através do Processo Administrativo (PA) nº 00012/1988/032/2017. O projeto em análise visa a continuidade da disposição de estéreis e rejeitos provenientes da exploração de minério de ferro na Mina Pau Branco, localizada na divisa entre os municípios de Nova Lima e Brumadinho, MG. O empreendedor optou pela formalização do processo nos termos da Deliberação Normativa (DN

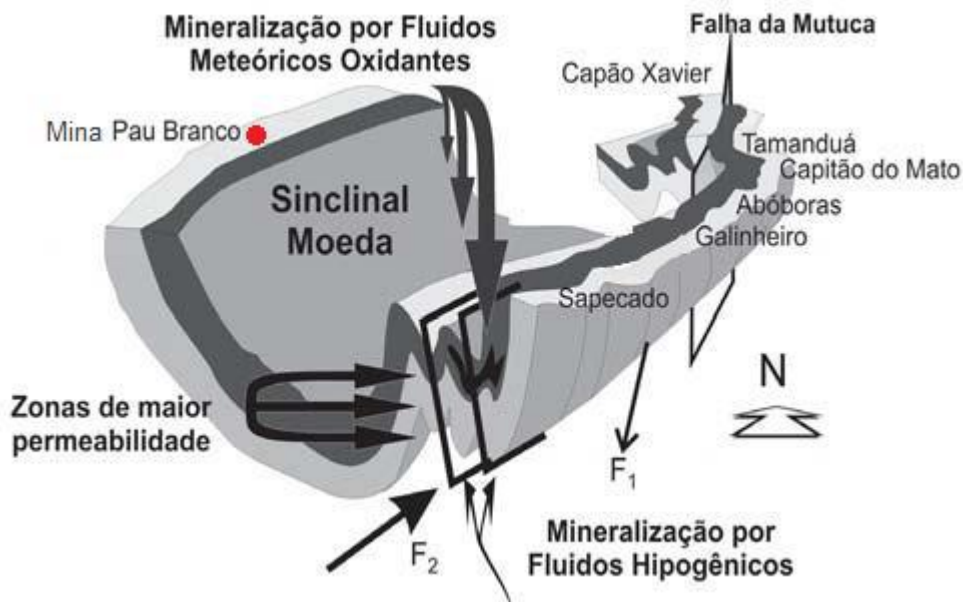
representadas pelos megassinclinais. As figuras 7 e 8 mostram a localização da Mina Pau Branco com relação à geologia do Quadrilátero Ferrífero. A figura 9 mostra o diagrama esquemático do Sinclinal Moeda, representando o controle estrutural da mineralização em ferro.

Figura 9. Bloco-diagrama esquemático do Sinclinal Moeda. Fonte: EIA, 2018.

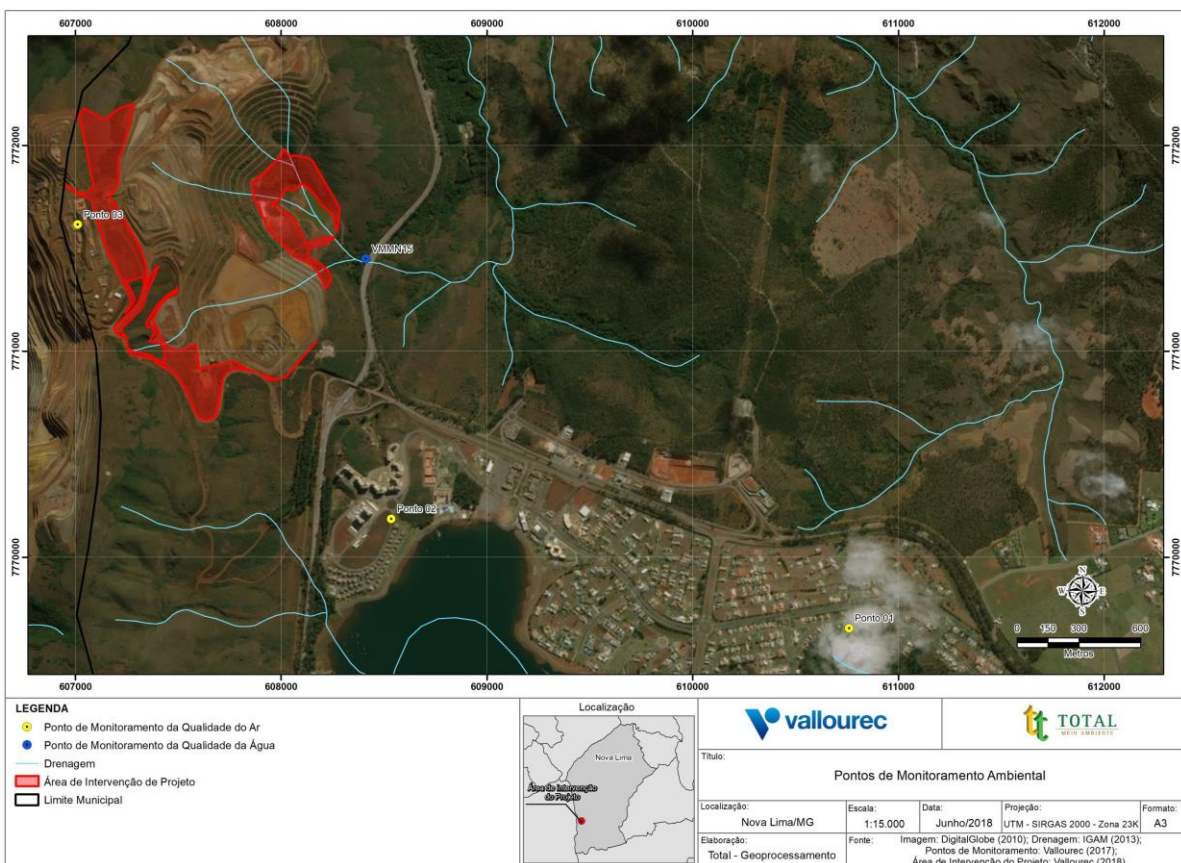
Os autores do estudo destacaram que a Vallourec Mineração Ltda realiza o monitoramento da qualidade da água na Mina Pau Branco, sendo um dos pontos localizado à jusante da área de intervenção prevista, na microbacia do córrego Cachoeirinha (Figura 13).

Figura 13. Localização do ponto de monitoramento da qualidade das águas superficiais em execução no empreendimento. Fonte: EIA, 2018.

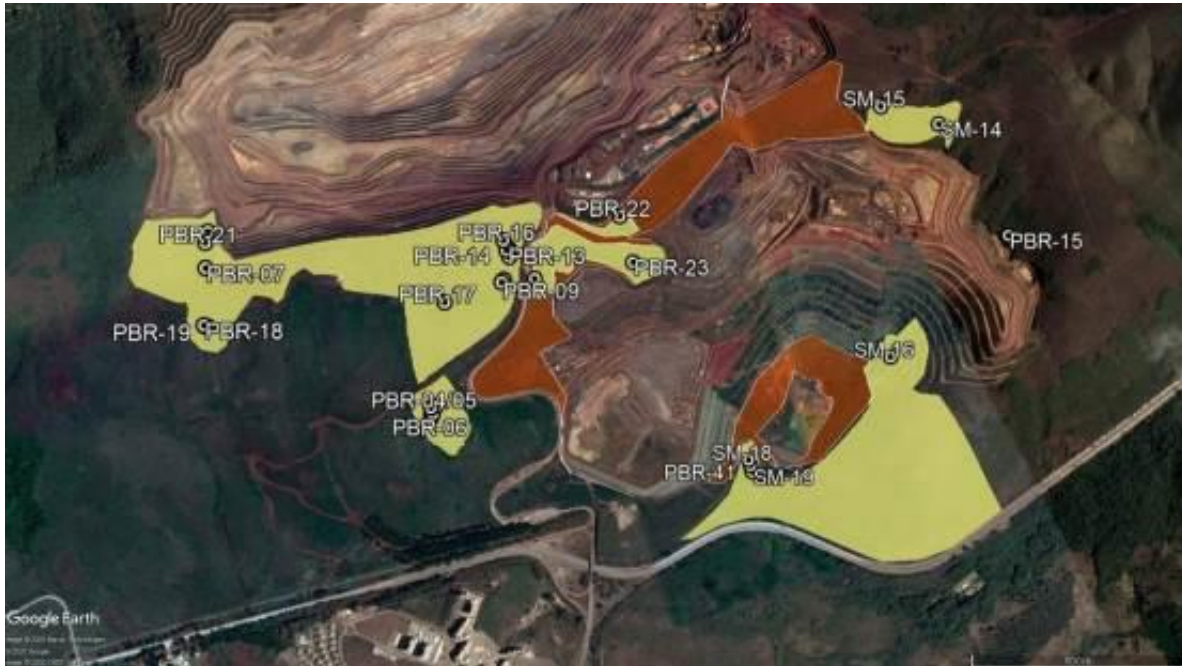
A figura 14 apresenta as áreas de influências definidas pela URC Rio Paraopeba – COPAM para as cavidades situadas a menos de 250 m da ADA de ampliação da Pilha de Co-Disposição de Estéreis e Rejeitos Cachoeirinha.

Figura 14. Áreas de influência das cavidades situadas no entorno do empreendimento (polígono de cor amarela) e ADA da ampliação da Pilha de Co-Disposição de Estéreis e Rejeitos Cachoeirinha (polígono marrom). Fonte: processo SEI 1370.01.0010486/2020-03 (documento: 15245216).

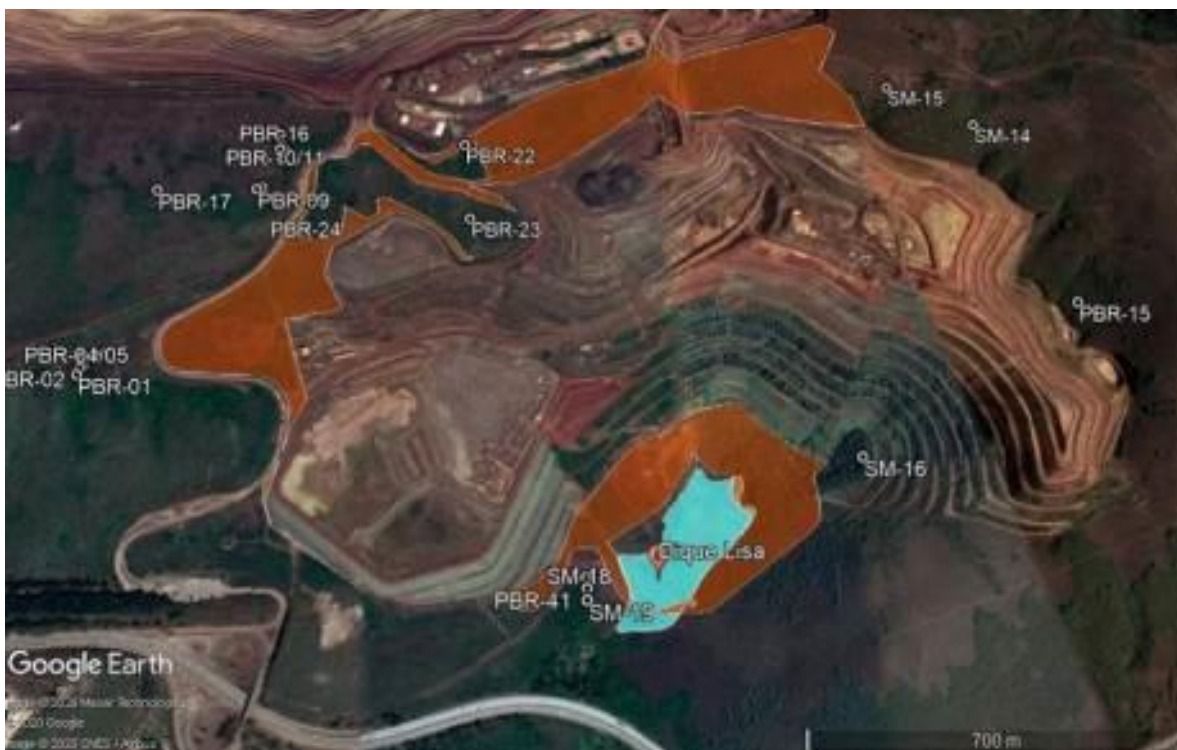
Como medida controle deste impacto tem-se que após a conclusão de cada banco da pilha, serão implantadas canaletas de drenagem pluvial para dissipar a energia do fluxo de água proveniente de precipitações, com intuito de evitar o surgimento de feições erosivas. O fluxo de água pluvial é direcionado no caso destas duas PDEs para o Dique Lisa. Vale ressaltar que este Dique encontra-se a jusante das cavidades em avaliação como indicado na Figura 18.

Figura 18. Dique Lisa em relação às cavidades em análise neste parecer único. Legenda: ADA em análise indicada pelo polígono na cor alaranjada; o dique lisa indicado pelo polígono na cor azul.
