OPERAÇÃO WATU

– FASE X –

Relatório da Operação realizada nos meses de outubro e novembro de 2020, nas áreas: Cachoeira Camargos (Mariana), Barra Longa e UHE Risoleta Neves, Fazenda Floresta (Rio Doce e Santa Cruz do Escalvado), Complexo Germano (Mariana), Renaturalização e Banco de Sedimentos (rio Gualaxo do Norte), Reassentamentos (nova Paracatu de Baixo, nova Bento Rodrigues, nova Gesteira), visando avaliar as ações de recuperação ambiental na bacia do rio Doce

Belo Horizonte, Minas Gerais
Janeiro de 2021

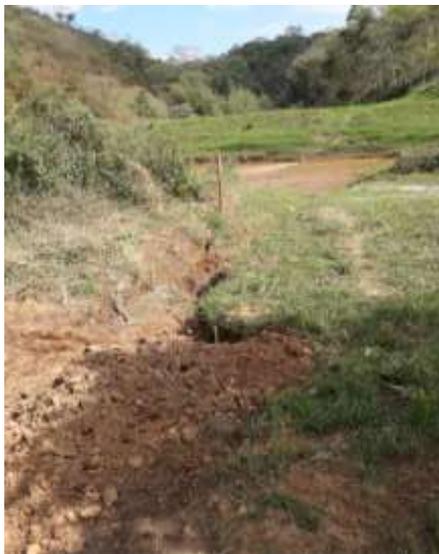
Foto 1: TR25-03- Processo erosivo em estágio avançado na margem esquerda.

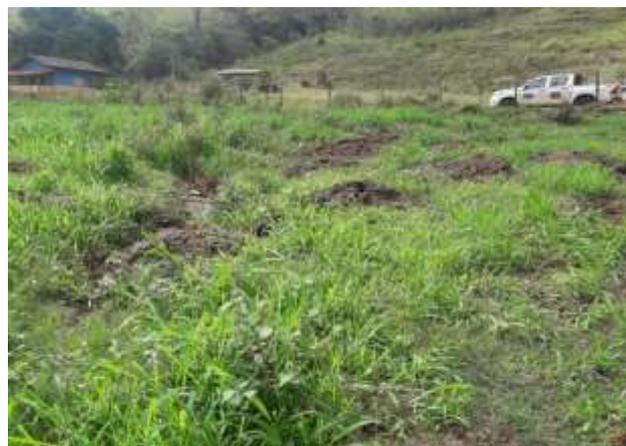
Foto 3: TR25-03- Predominância de espécies gramíneas invasoras na área.

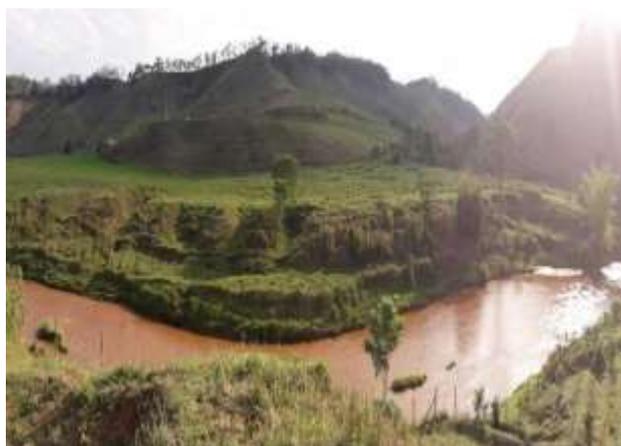
Foto 5: TR25-05 - Estabilidade das margens.

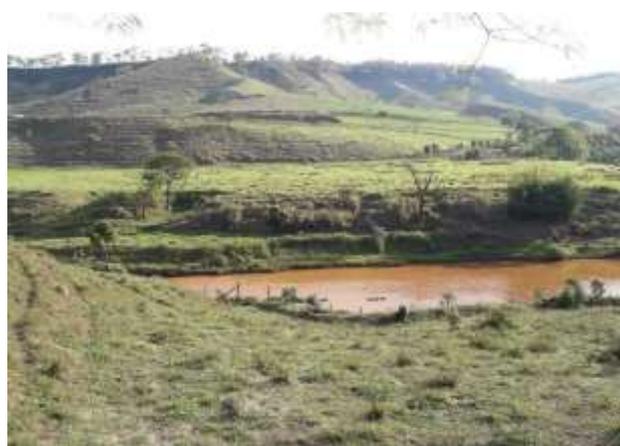
Foto 6: TR25-05 - Sobreposição de espécies invasoras no local, abundância de braquiária, com espaçadas vegetações arbustivas.

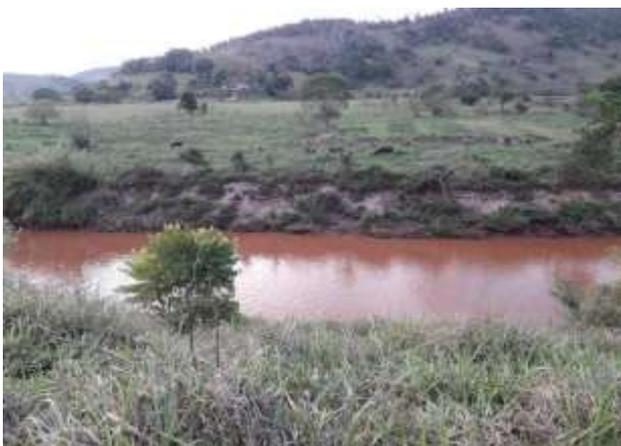
Foto 7: TR15-01-Talude na margem esquerda do rio Gualaxo do Norte com foco erosivo em estágio avançado

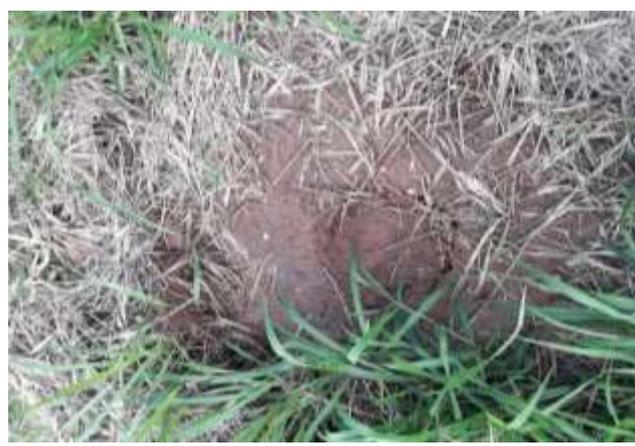
Foto 8: TR15-01 – Mudas com necessidade de manutenção: coroamento, roçada e controle de braquiária.

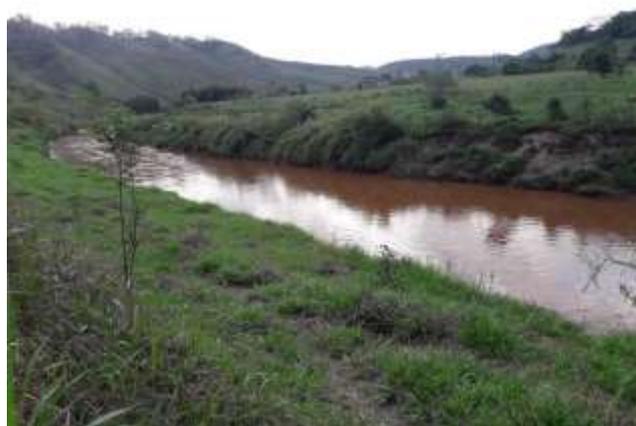
Foto 9: TR15-01- Áreas de Preservação Permanente com escassas espécies arbustivas e predominância de capim braquiária

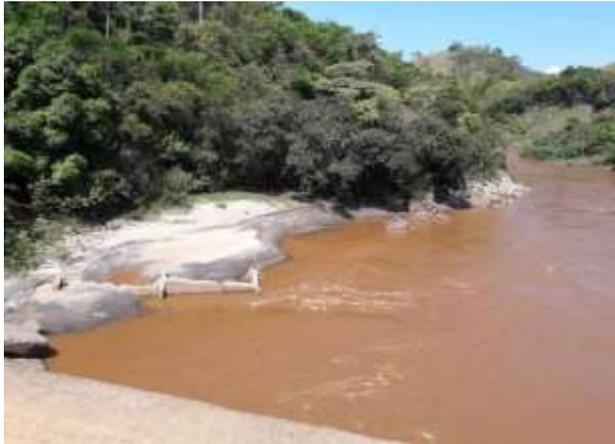
Foto 11: TR15-07/08 - Praia de rejeitos na margem esquerda do rio Gualaxo do Norte.

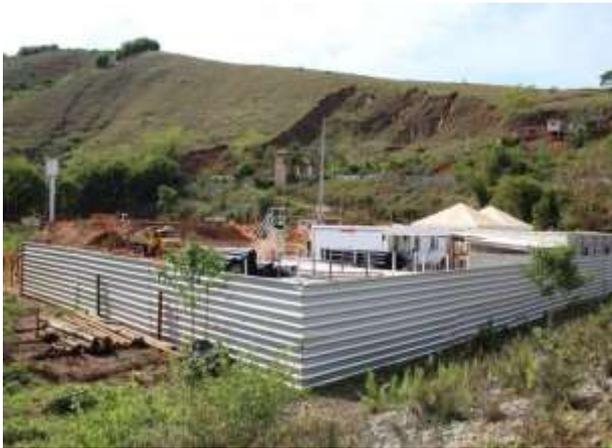
Foto 13: Obras no Parque de Exposições. Disposição de madeiras em área de APP.

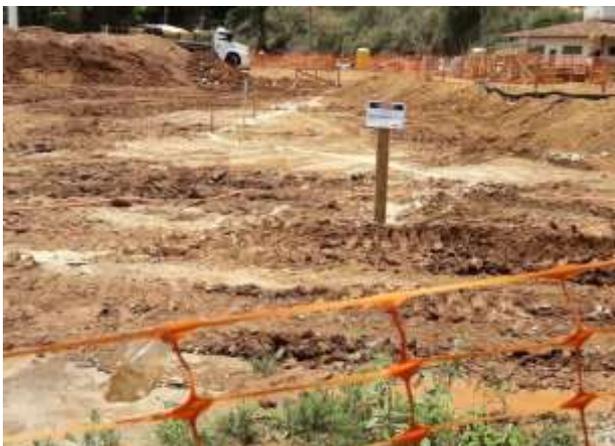
Foto 15: Rejeito ao lado esquerdo, delimitado por estacas e areia.

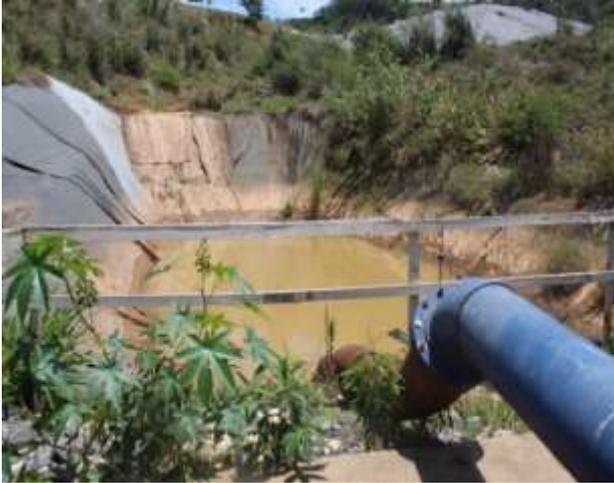
Dos sistemas existentes foram vistoriados: o 1 e o 2. O Sistema 1 é composto pelo *Sump 1* (Foto 1 e 2), que recebe efluente da Pilha Provisória (Foto 29), bombeia por meio de 4 bombas e o direciona para as Bacias 2 e 1, respectivamente. Posteriormente ao tratamento o efluente é lançado no rio Doce.

Foto 1: Sistema 1 de Bombeamento de Efluentes – Sump 1.

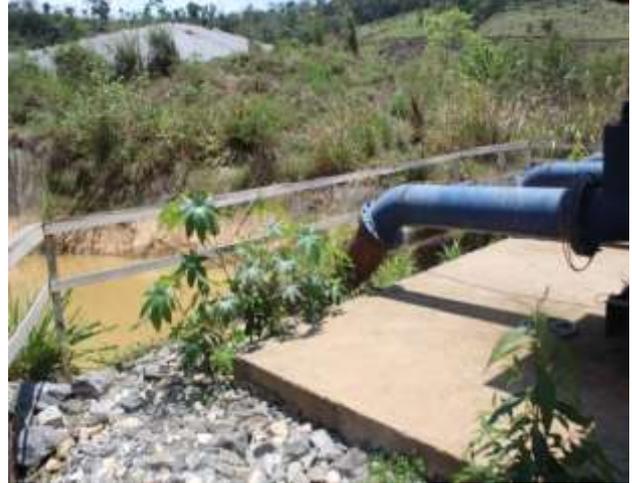
Foto 2: Sistema 1 de Bombeamento de Efluentes – Sistema de Sucção.

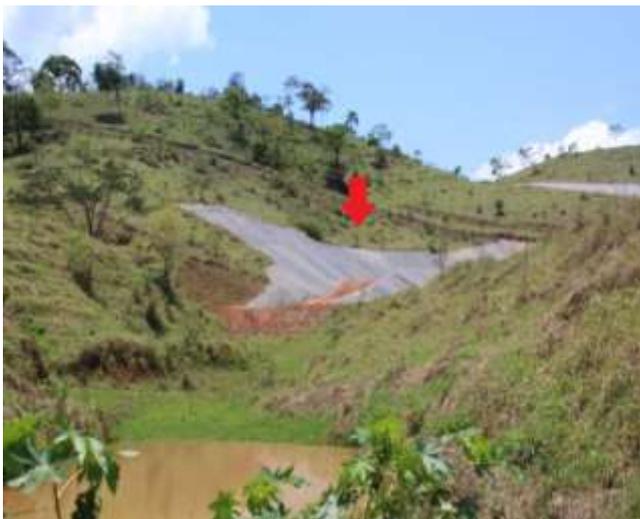
Também foram observadas as áreas já definidas para implantação das Pilhas 1 (Foto 9) e 2 (Foto 10), que configuram-se como estruturas que armazenarão os sedimentos/rejeitos dragados advindos do Reservatório da UHE Risoleta Neves, de acordo com os Cenários do EIA/RIMA. Conforme a Fundação Renova, essas estruturas possuirão diques de partida e drenos de fundo que direcionarão o fluxo de água que aflora da região em que as estruturas forem implantadas.

Foto 9: Contenção de Talude da área da Pilha 1.

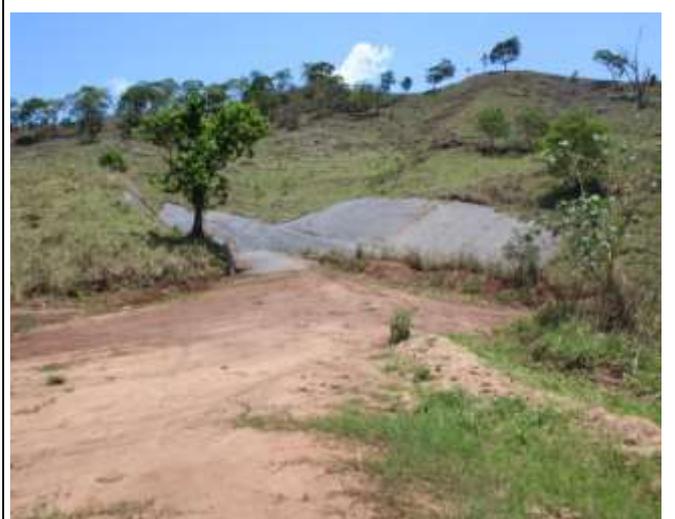
Foto 10: Área da Pilha 2, com contenção de Talude.

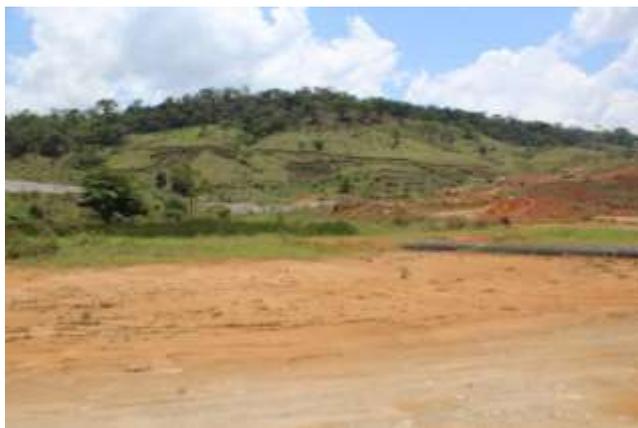
Os técnicos da Fundação Renova apresentaram o local no qual se prevê a implantação da estrutura (Foto 11), que ficará entre as áreas para implantação das Pilhas 1 e 2. No entanto, diferente das demais Pilhas, a área da Pilha 3 ainda não foi demarcada e aguarda a definição dos Cenários.

Foto 11: Área prosposta para a Pilha 3 (Cenário 1 do EIA/RIMA), entre a Pilha 1 e 2.

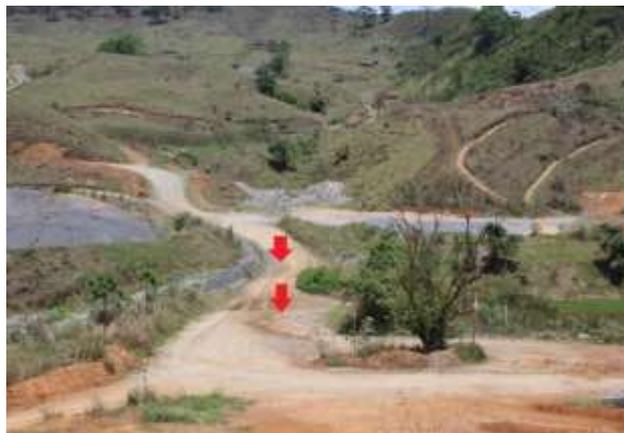
A área corresponde ao local de passagem construído sobre a drenagem do Córrego Micaela (Foto 12), que foi desviado para realização das obras emergenciais. Segunda representante da Fundação Renova, a área possui uma enseadeira de acesso.

Foto 12: Área molhada do Córrego Micaela.

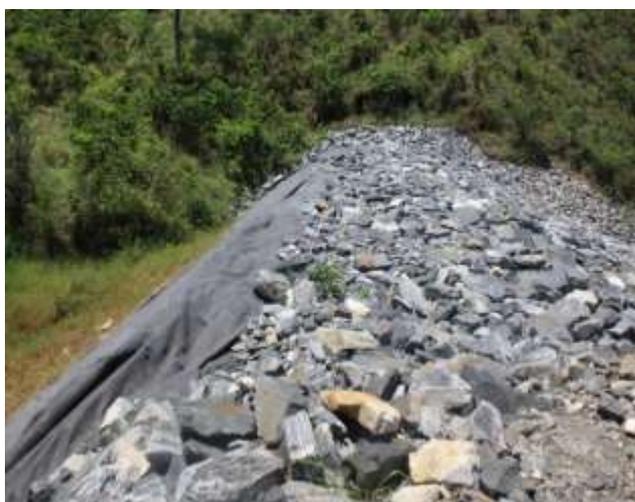
Outro local observado foi o Dique Micaela (Foto 13 e 14), estrutura similar aos Diques 1A, 1B e 2, com o objetivo de conter os sedimentos advindos das áreas a montante, que não foram contidas pelas estruturas anteriores. Recebe contribuição dos 3 diques supramencionados, fazendo parte do Sistema de Drenagem Pluvial.

Foto 13: Dique Micaela – Vista 1.

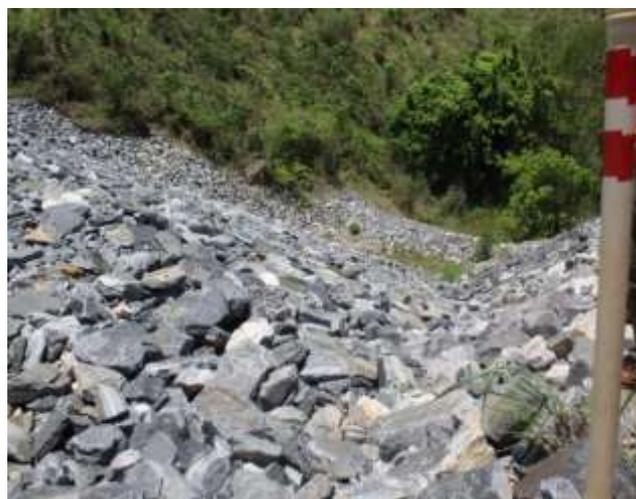
Foto 14: Dique Micaela – Vista 2.

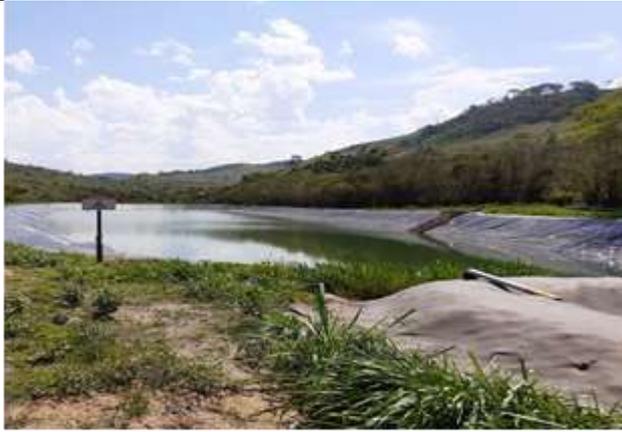
Verificou-se que a Bacia 1 (Foto 17) também se encontra inoperante, uma vez que esta também depende das decisões vinculadas ao Licenciamento Ambiental. A Bacia 1 funcionará como um dispositivo auxiliar, quando o sistema retornar.

Foto 17: Bacia 1.

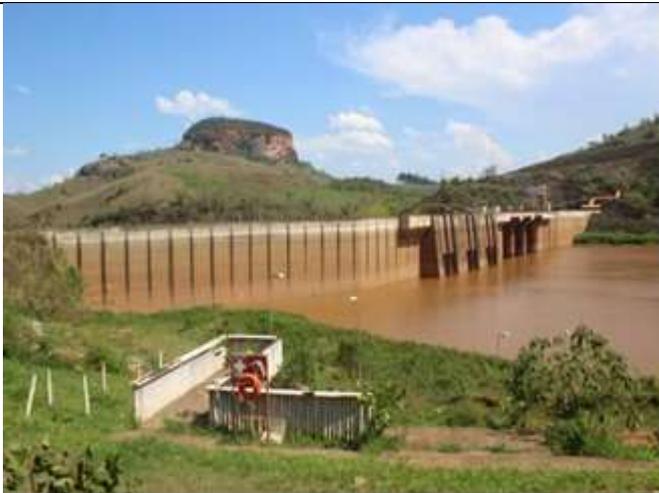
A atividade na Usina Hidrelétrica Risoleta Neves (Foto 19 e 20) encontra-se inativa e o vertedouro encontra-se aberto para extravasamento da água do reservatório. Conforme informações do representante da Fundação Renova, as Operações de Mergulho encerraram em dezembro de 2019 e tiveram como finalidade a desobstrução das comportas.

Foto 19: Vista 1 da UHE Risoleta Neves.

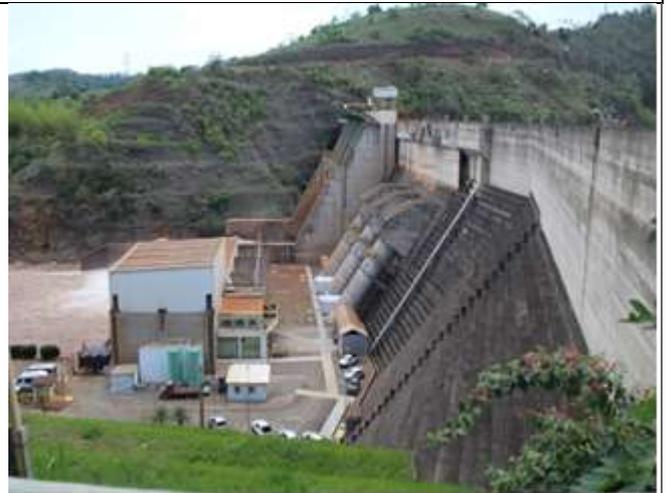
Foto 20: Vista 2 da UHE Risoleta Neves - Unidades Geradores e Casa de Bombas.

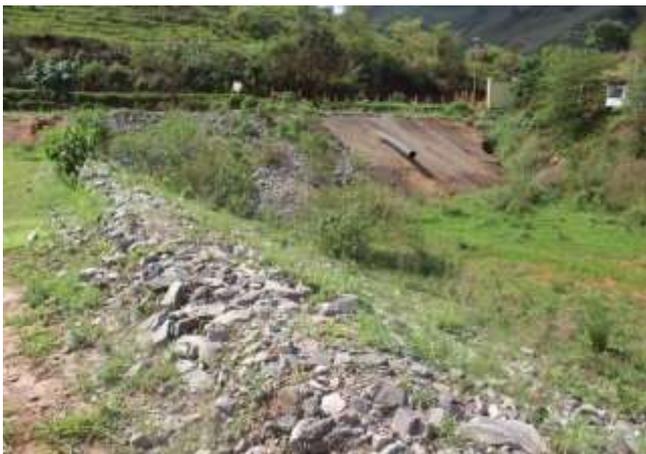
Foto 21: Setor 1 – Utilização de geobags com rejeito recoberto por solo e vegetação.

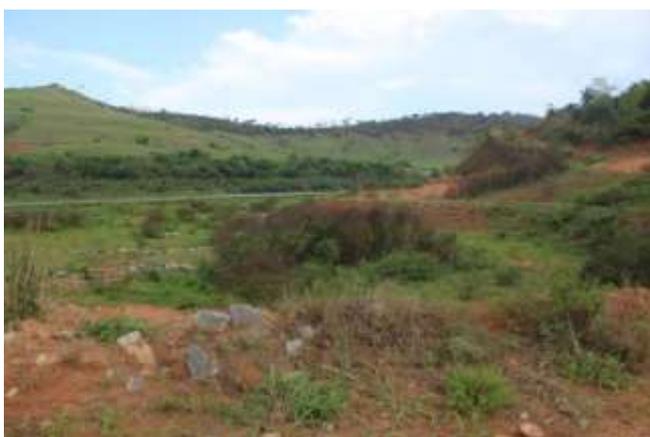
Foto 27: Setor 5C - Necessidade de manutenção da área, uma vez finalizado.

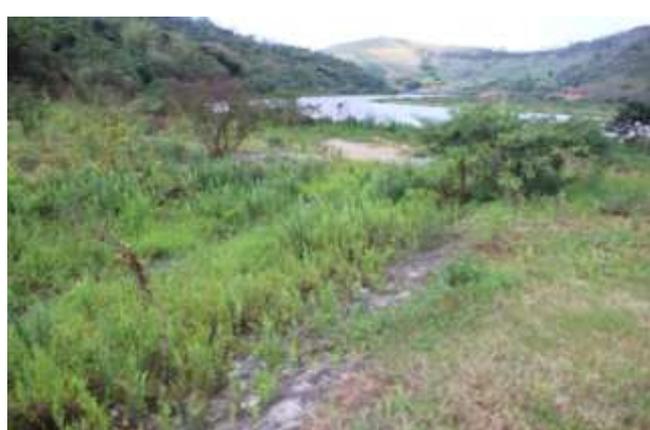
Foto 28: Setor 6 - Necessidade de manutenção da área.

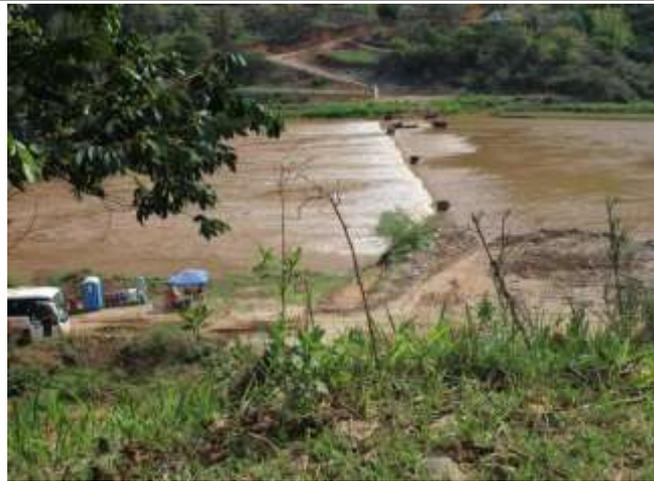
Foto 24: Barramento A – Operários realizando manutenção do local.

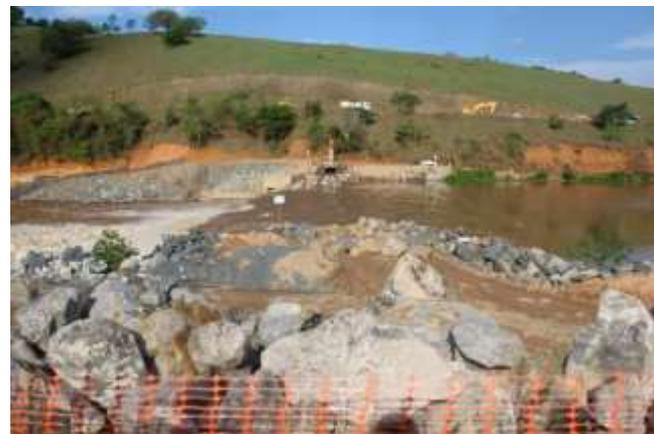
Foto 26: Reforço do Barramento com Colchão Reno – Vista 1.

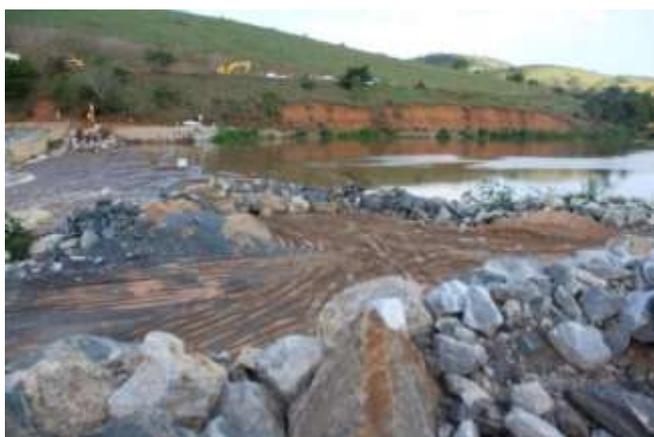
Foto 27: Grandes intervenções no rio para reforço do Barramento 5.

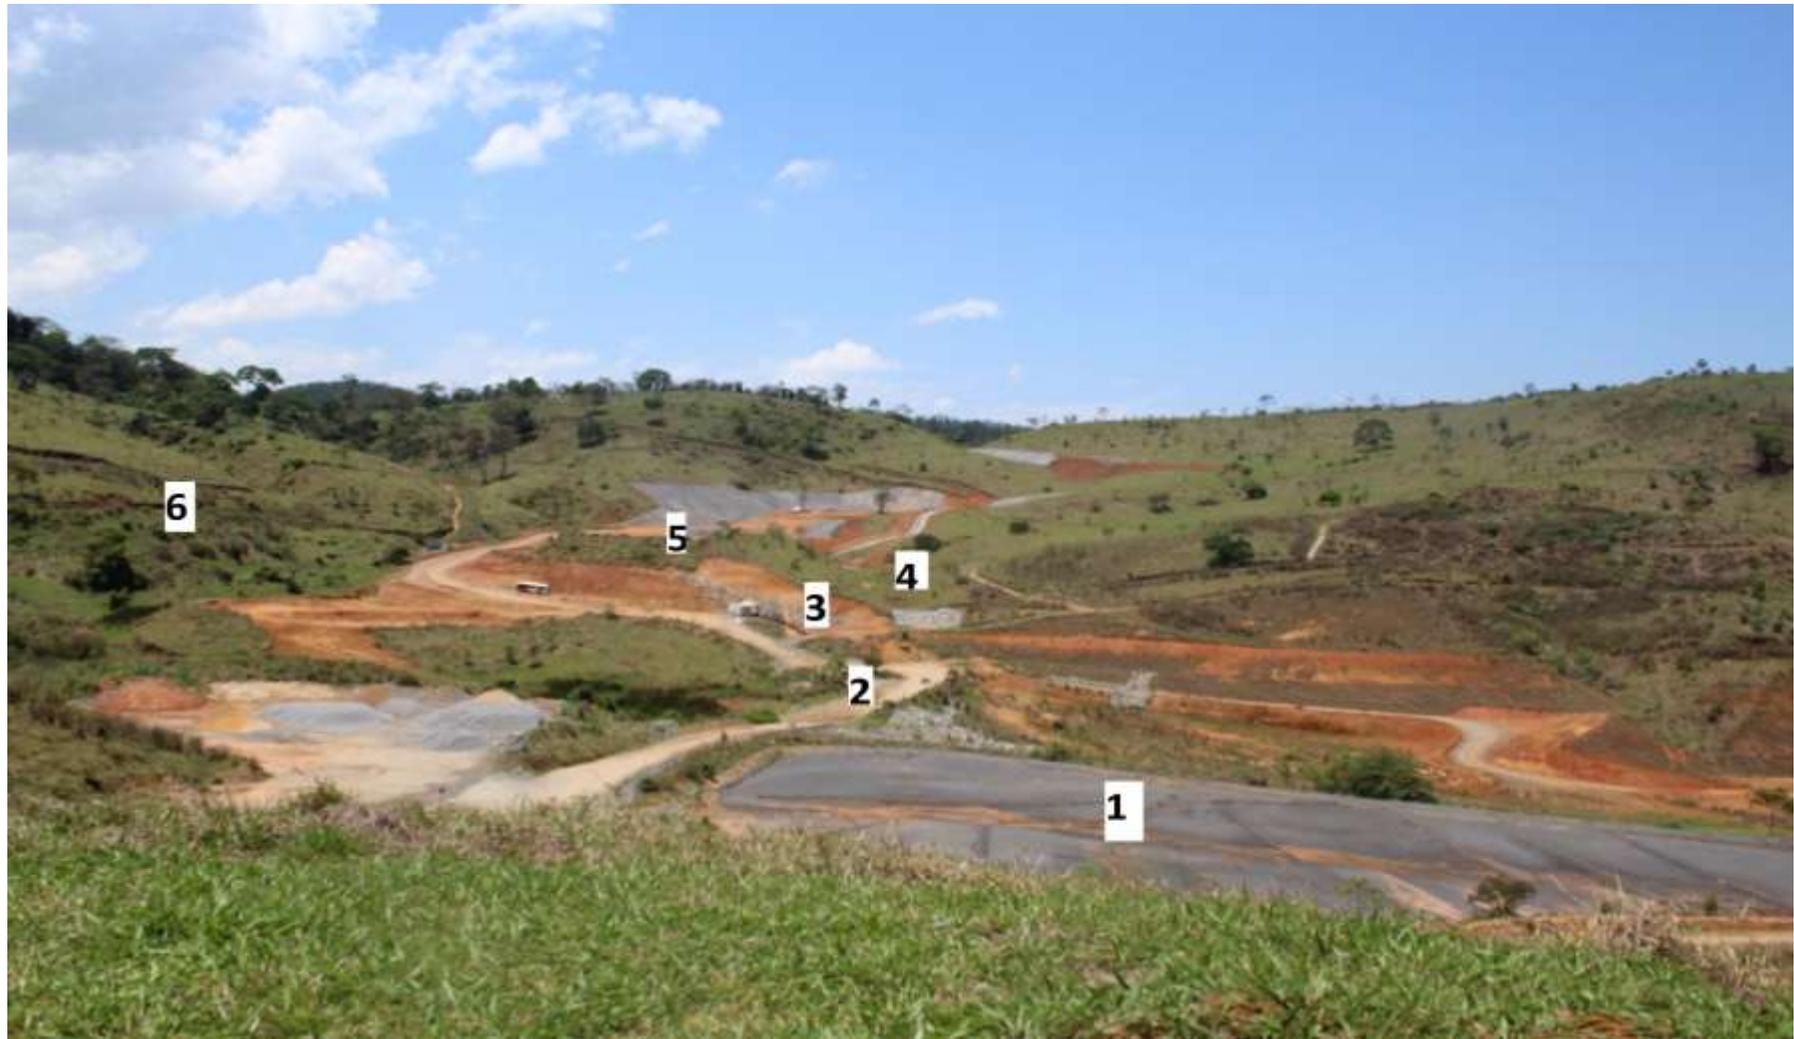
Foto 29: Vista panorâmica da Fazenda Floresta com ênfase para: 1) Pilha Provisória - 2) Área Molhada – 3) *Sump* 2 – 4) Dique 1B - 5) Aterro Experimental na área da Pilha 1 - 6) Área da Pilha 3.

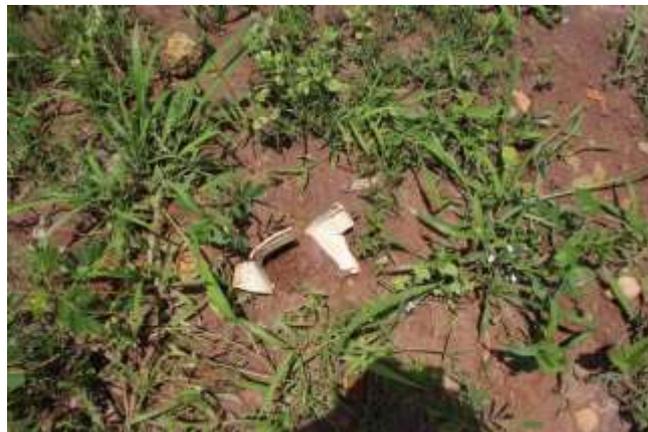
Foto 2: Presença de resíduos plásticos

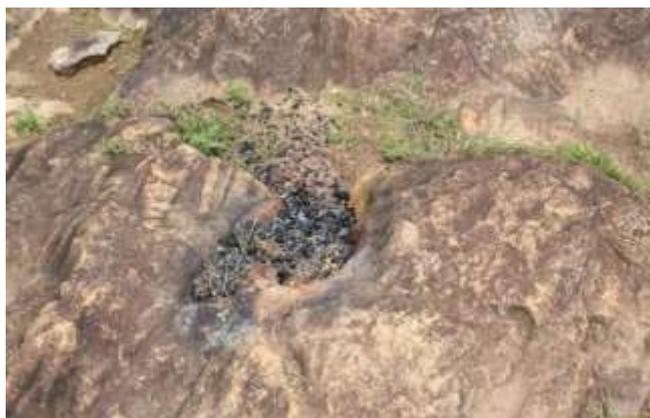
Foto 3: Presença de restos de carvão, indicando atividades de lazer e recreação na área de APP.

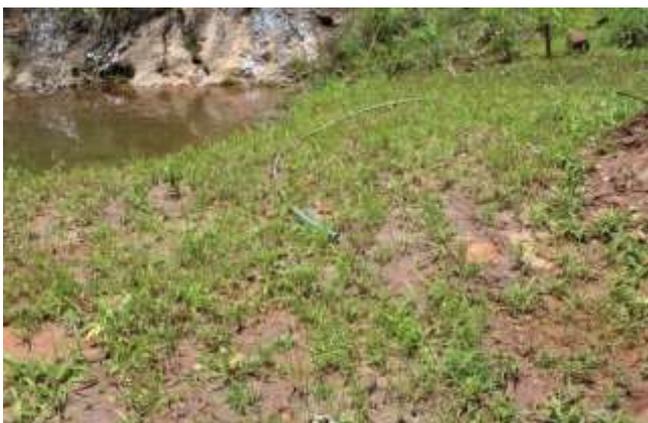
Foto 4: Presença de Mangueira no entorno do poço principal da Cachoeira.

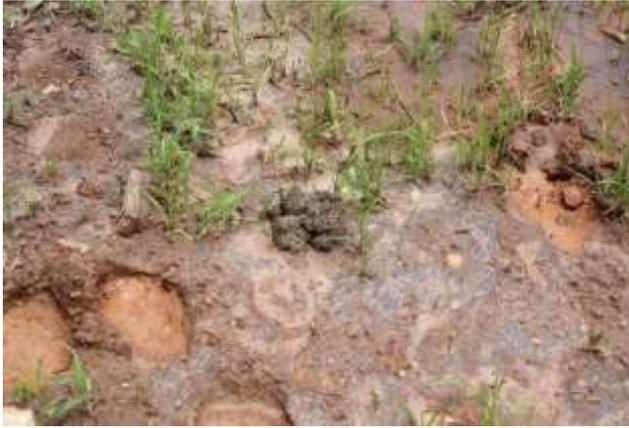
Foto 5: Verificação de fezes animal no local.

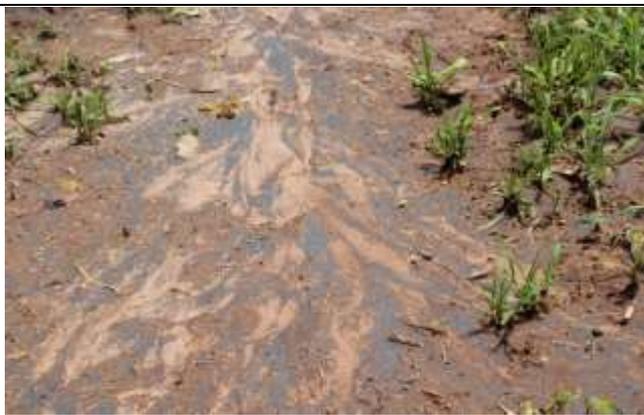
Foto 7: Superfície do solo com presença de rejeito

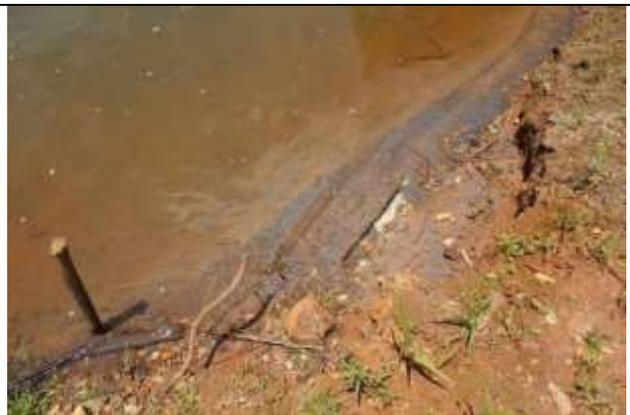
Foto 8: Presença de rejeito na margem do poço principal.

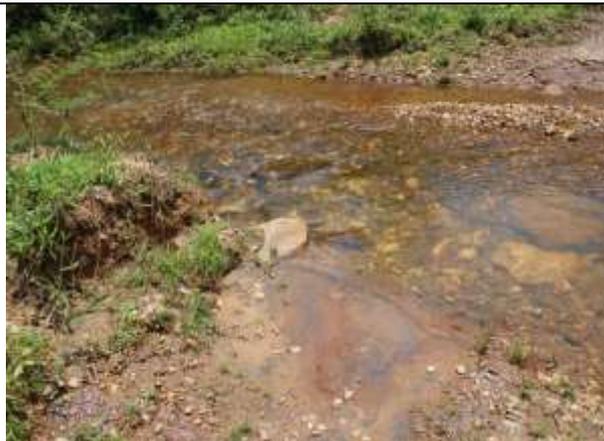
Foto 9: Constatação de rejeito em áreas superficiais

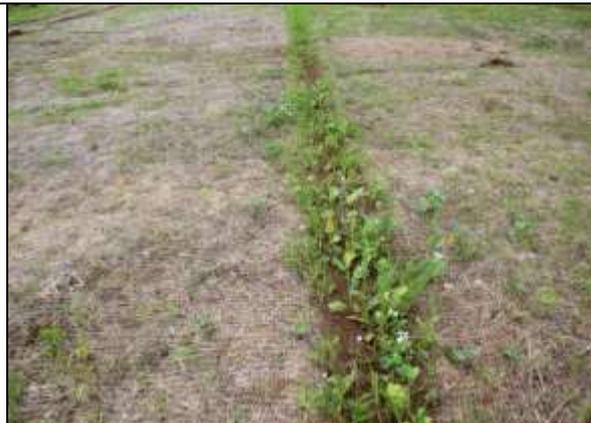
No entorno do Ponto Fixo PF 20 no Trecho 06 (Foto 12) foi executada a técnica de hidrossemeadura (Foto 13) para contenção de processos erosivos e controle de drenagens. Portanto, a área encontra-se em ótimo estado de desenvolvimento da cobertura vegetal. Na margem esquerda do rio, identificaram-se praias de rejeito, foram implantados enrocamentos (Foto 14) e estes foram satisfatórios para contenção dos processos erosivos. Na margem direita foram identificadas praias de rejeitos e foram utilizadas bermalongas (Foto 16) para evitar solapamentos, mas a técnica empregada não foi suficiente para contenção dos focos erosivos, necessitando da expansão da técnica.

Foto 13: Utilização da técnica de hidrossemeadura no entorno.

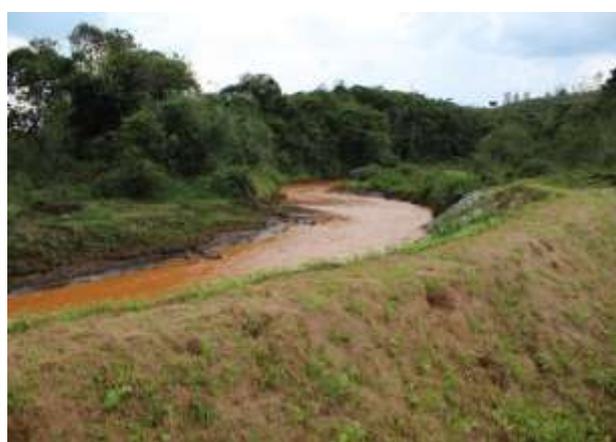
Verificou-se que não há cercamento da área de APP (Foto 15), em nenhuma das margens, assim como se constatou pegadas (Foto 17) e fezes de equinos na área (Foto 18). Quanto à Renaturalização, os troncos resistiram às intempéries físicas, bem como à chuva que estava ocorrendo na época da vistoria (Fotos 19, 20, 21).

Foto 15: Utilização de técnicas de bioengenharia no rio Gualaxo do Norte: bermalonga (margem direita), hidrossemeadura (margem esquerda).

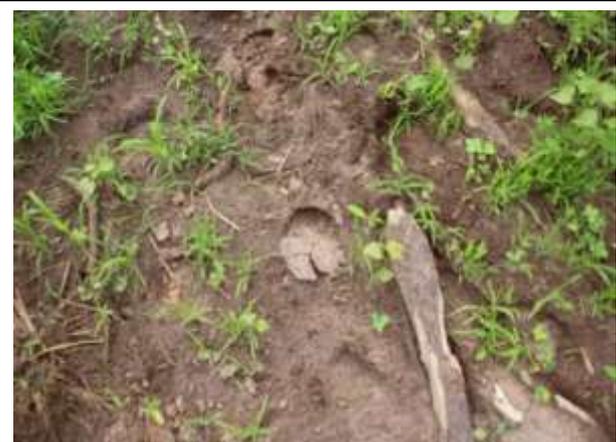
Foto 17: Pegadas de equinos, indicando presença de animais em área de APP.

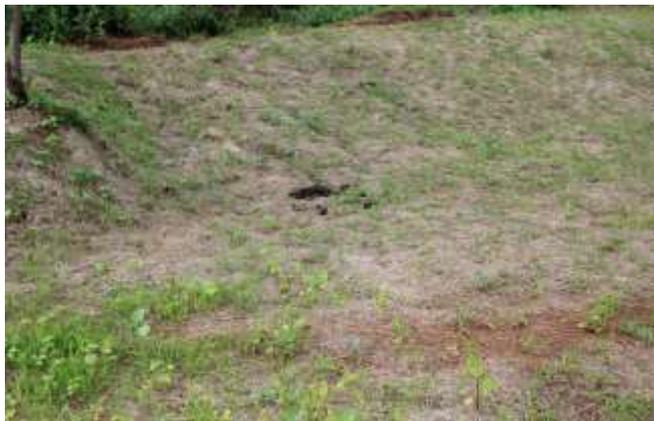
Foto 18: Presença de fezes animal na área de APP.

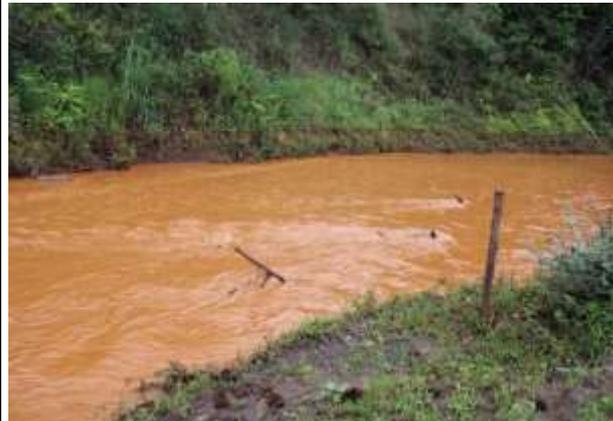
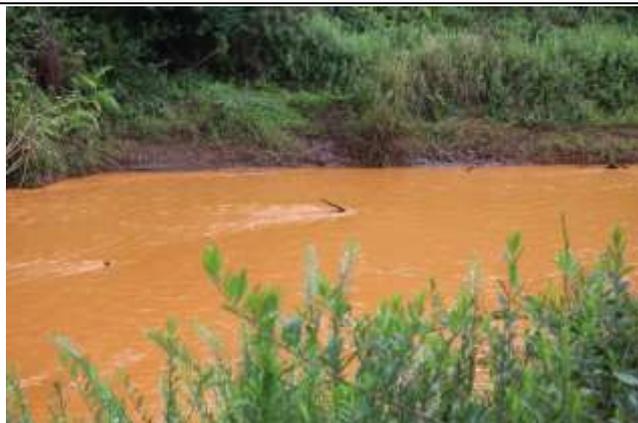
Foto 19: Permanência dos troncos, indicando possível eficiência da Renaturalização.

Foto 20: Permanência dos troncos, indicando possível eficiência da Renaturalização.

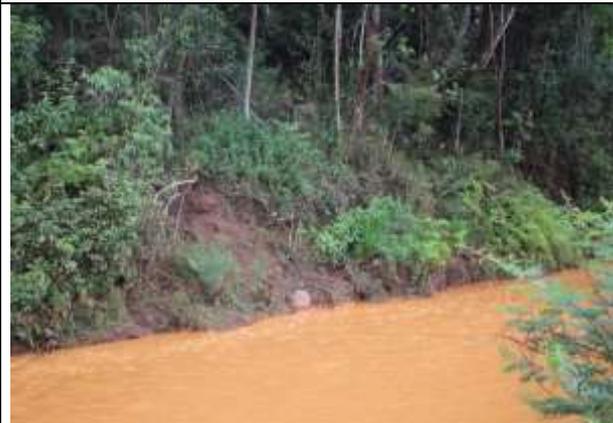
Foto 21: Foco erosivo na margem direita.

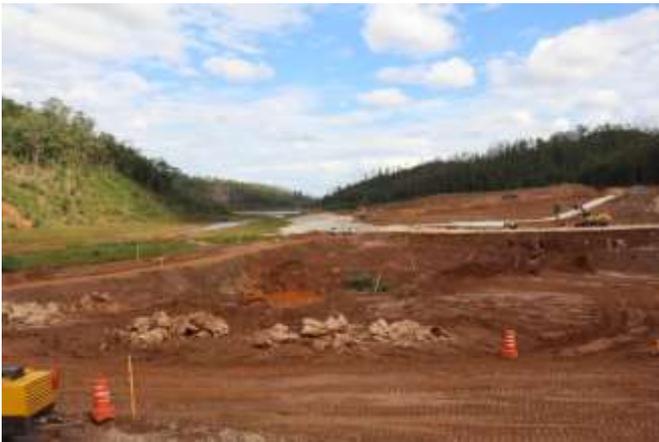
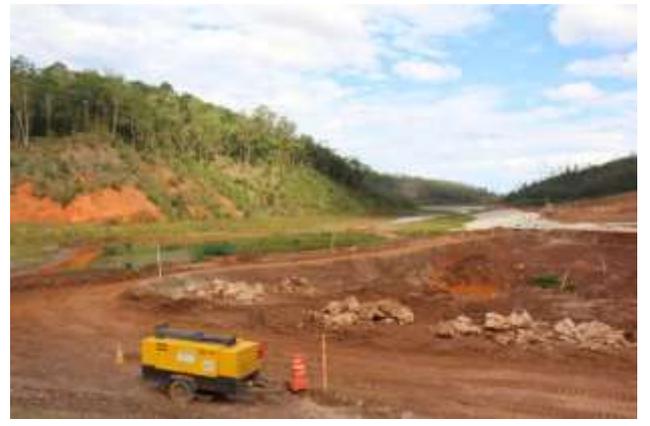
Ainda localizado no Trecho 1, foi realizada vistoria na área alagada do Reservatório de Santarém (Foto 9 e 10) e no "Pé" do Dique Principal da Barragem de Germano (Foto 11). No momento da vistoria, ocorria o bombeamento da água do dreno de fundo da Barragem, que permanece afogado quando ocorre o aumento do nível de água do Reservatório de Santarém. A comporta da Barragem também se encontrava aberta (Foto 12). Também foi observado movimentação de operários e construção de um Sistema de Drenagem no local (Fotos 13, 14 e 15) em função do processo de descaracterização da Barragem. Segundo a Samarco, para este ponto está previsto a execução de obras de bioengenharia, e não de Restauo Florestal.

Foto 9: Área alagada do Reservatório de Santarém – Vista 1.

Foto 10: Área alagada do Reservatório de Santarém – Vista 2.

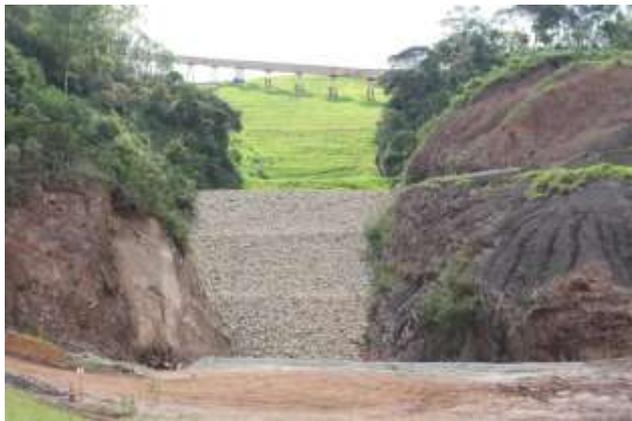
Foto 11: Dique Principal da Barragem de Germano – Vista 1.

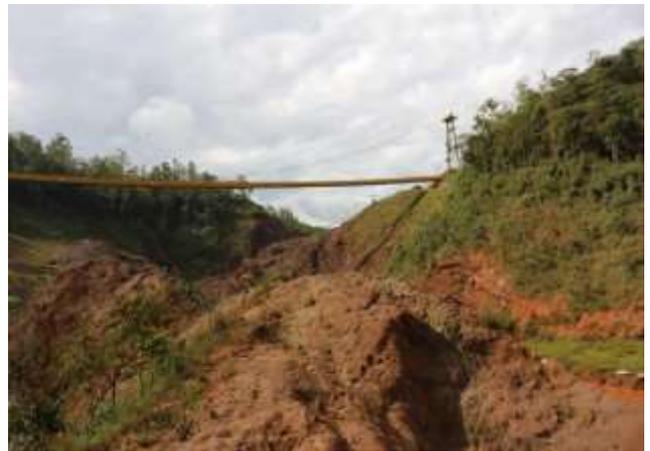
Foi possível constatar a parte final do Cânion do Trecho 1, ou ainda, Garganta 1 (Foto 16), localizada após o Eixo 1. Na passagem do rejeito houve exposição intensa do solo, com a remoção do solo superficial e a exposição de superfície rochosa, destacando as com alta declividade.

Foto 16: Garganta 1.

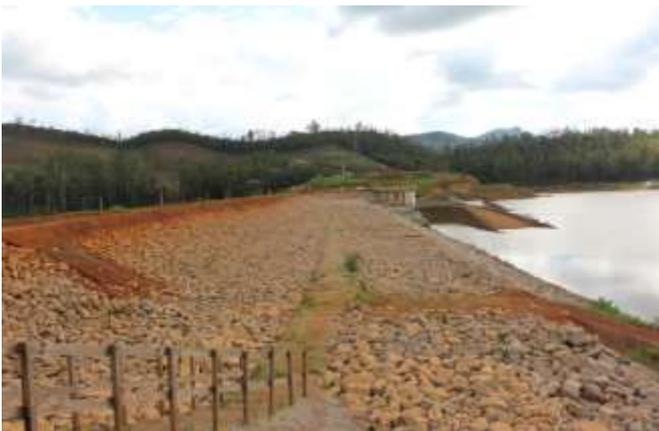
Foto 17: Maciço da Barragem de Nova Santarém – Vista 1.

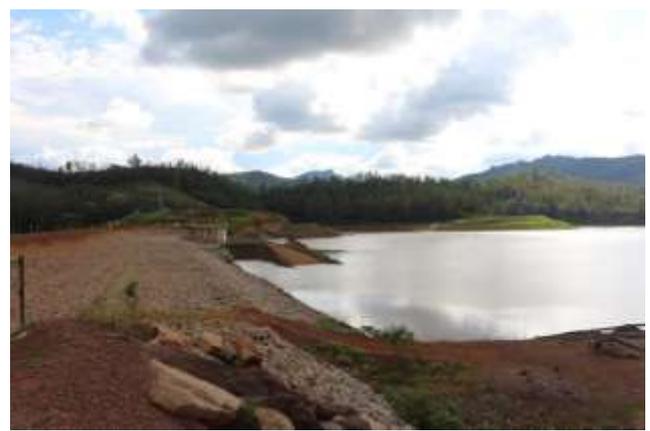
Foto 18: Maciço da Barragem de Nova Santarém – Vista 2.

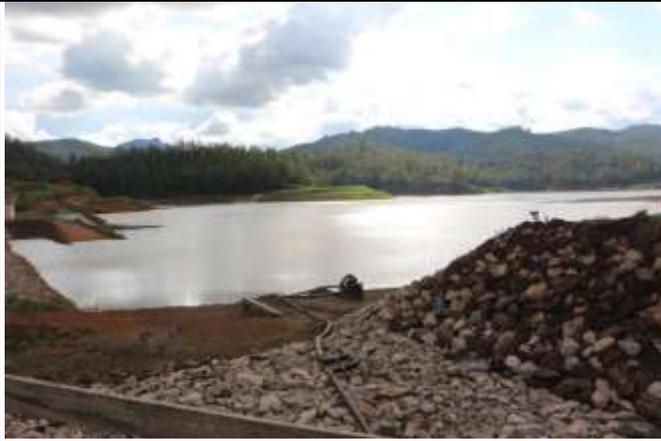
Foto 19: Vista de fundo: revegetação de gramíneas.

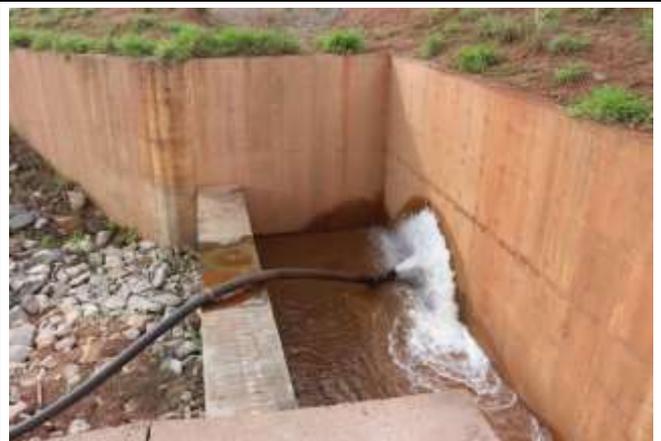
Foto 20: Extravasador Esquerdo da Barragem de Nova Santarém – Vista 1.

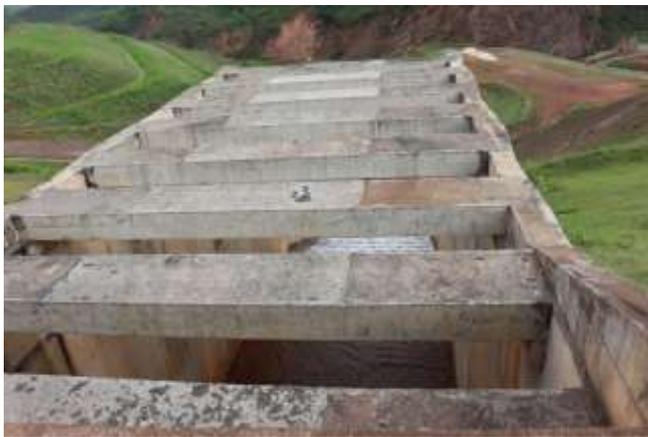
Foto 21: Extravasador Esquerdo da Barragem de Nova Santarém – Vista 2.

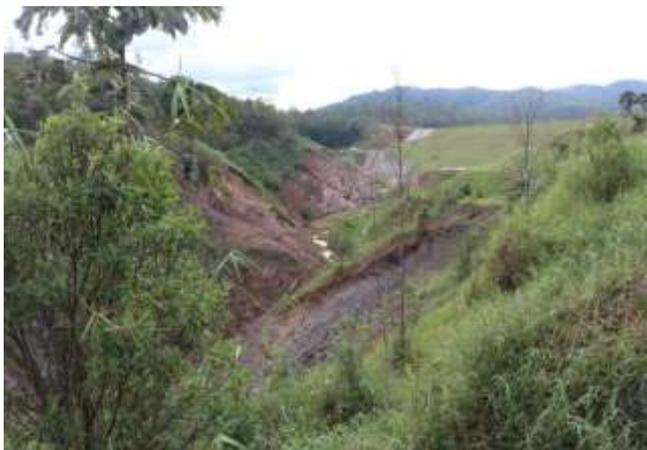
A Garganta 2 (Fotos 23) apresenta áreas passíveis de Condução de Regeneração Natural ou Restauração Passiva, no entanto, há pontos críticos com afloramentos rochosos (Foto 24) que impossibilitam intervenções, enquadrando-se na situação de “Não passível de Intervenção”. Foram constatadas no local locais com vegetação rasteira dominante e outras ainda com processos erosivos ativos.

Foto 23: Garganta 2 – Vista 1.

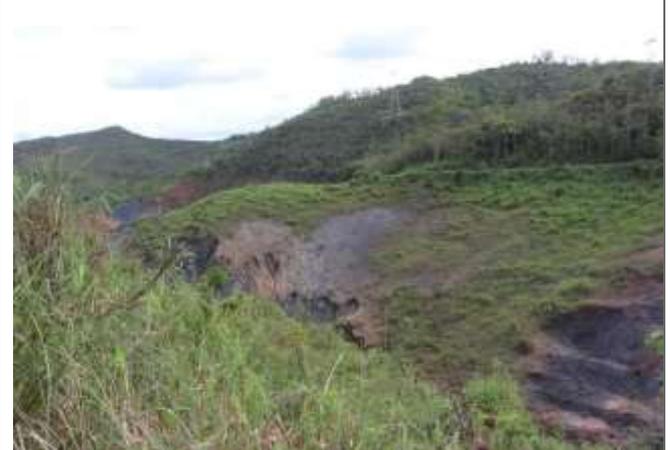
Foto 24: Afloramento rochoso da Garganta 2.

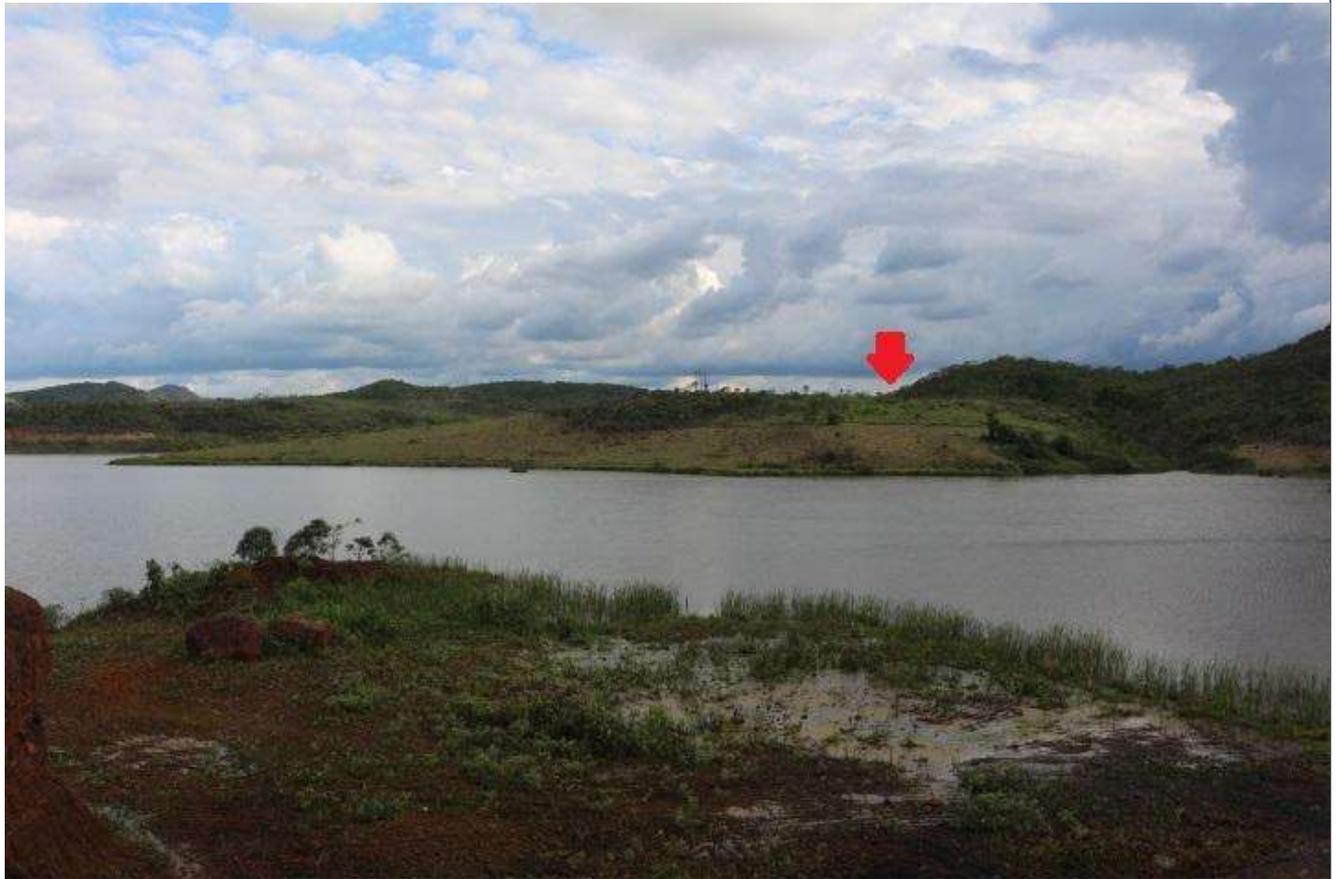
Já foi possível observar na margem direita do Reservatório de Santarém a utilização de técnicas de Restauro Florestal (Foto 25), com uso de plantio direto em 3,2 hectares, segundo a Samarco. Foi realizado o coroamento nas áreas, adubação e adubação direta. É possível observar ao fundo a diferença de tonalidade da vegetação onde houve plantio direto e onde a técnica ainda deverá ser aplicada.

Foto 25: Utilização de Restauro Florestal na margem direitas do Reservatório de Nova Santarém – Trecho 3.

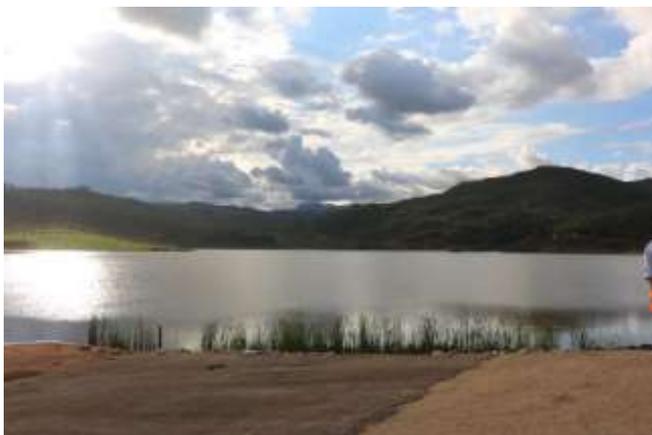
Foi vistoriada a área do Dique S3 (Foto 26 e 29), que é circundada por vegetação rasteira (Foto 27). Ressalta-se que o Reservatório do Dique S3 é o divisor entre os Trechos 3 e 4, portanto, esse Dique localiza-se na área do Trecho 4 do Plano de Manejo de Rejeitos. Contatou-se a presença de fezes de capivara no local e de equinos. Não foi possível observar a implementação das técnicas de PRAD previstas para a área. No mais, o ponto encontrava-se estável sem maiores situações adversas.

Foto 26: Reservatório do Dique S3.

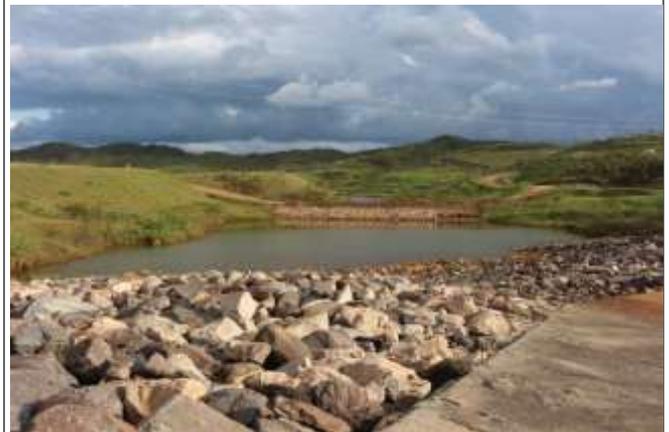
Foto 27: Estrutura do Dique S3 – 1º plano.

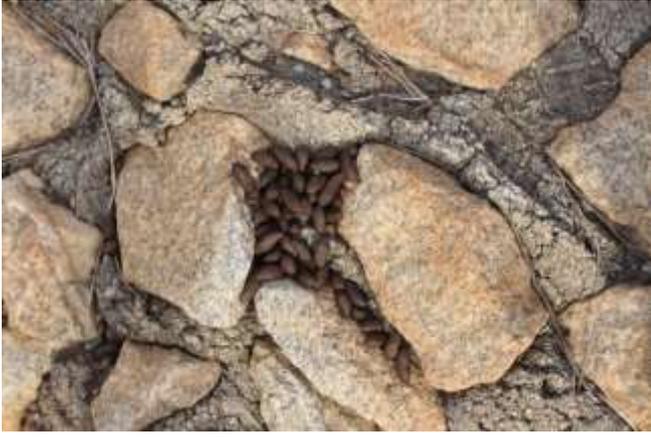
Foto 28: Fezes de capivara *in loco* – Dique S3.

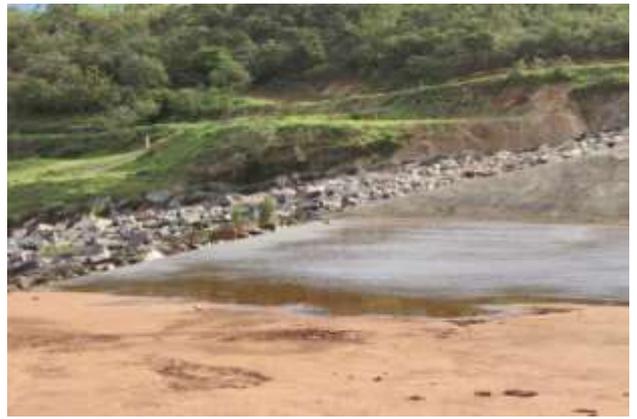
Foto 29: Área do Dique S3.

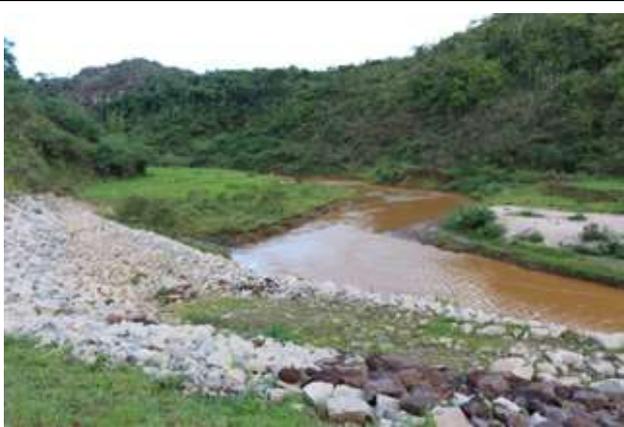
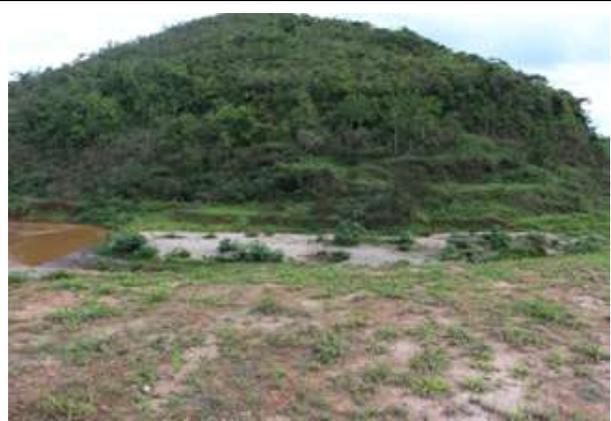
Foto 1: Vista Lateral do Banco de Sedimentos na margem direita no rio Gualaxo do Norte.

Foto 2: Vista de Frente do Banco de Sedimentos na margem direita no rio Gualaxo do Norte.

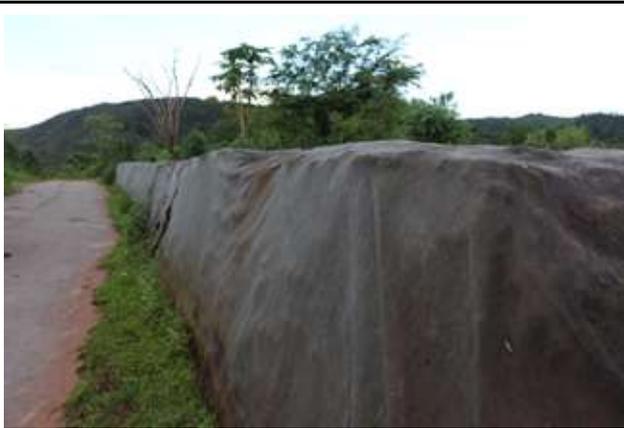
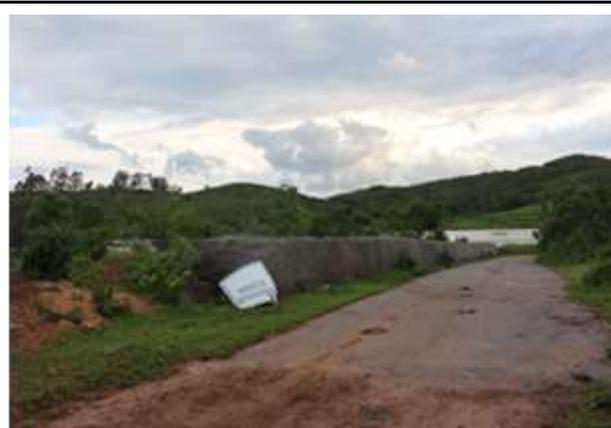
Foto 3: Vista Lateral do Muro de Pedras do Dique S4 protegido.

Foto 4: Vista Lateral do Muro de Pedras do Dique S4 protegido, bem como o Dique S4 ao fundo.
