OPERAÇÃO WATU

– FASE X –

Relatório da Operação realizada nos meses de outubro e novembro de 2020, nas áreas: Cachoeira Camargos (Mariana), Barra Longa e UHE Risoleta Neves, Fazenda Floresta (Rio Doce e Santa Cruz do Escalvado), Complexo Germano (Mariana), Renaturalização e Banco de Sedimentos (rio Gualaxo do Norte), Reassentamentos (nova Paracatu de Baixo, nova Bento Rodrigues, nova Gesteira), visando avaliar as ações de recuperação ambiental na bacia do rio Doce

Belo Horizonte, Minas Gerais
Janeiro de 2021

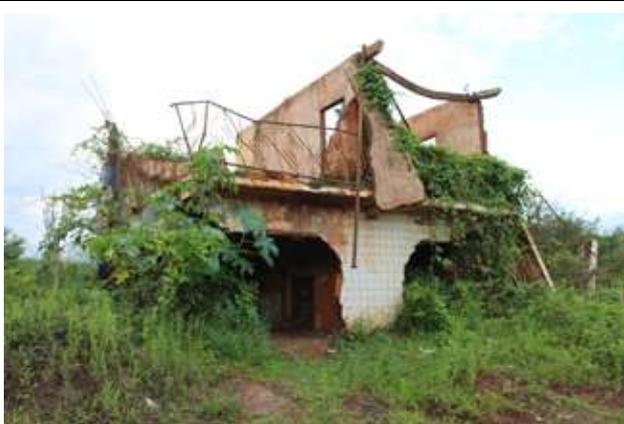
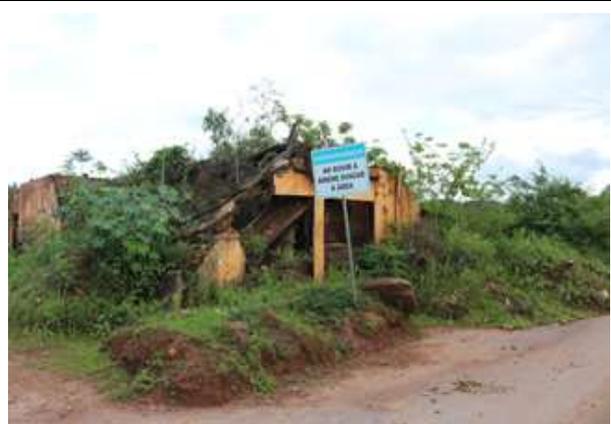
Foto 5: Resto de construção na Antigo Bento Rodrigues.

Foto 6: Resto de construção na Antigo Bento Rodrigues.

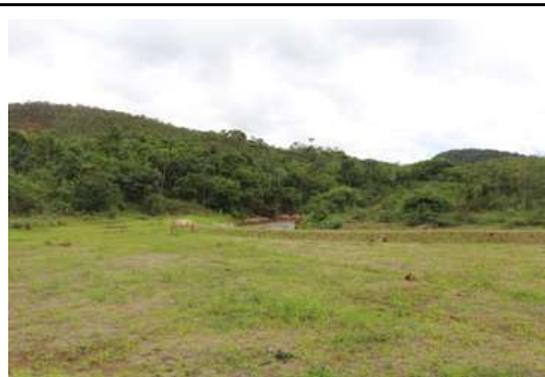
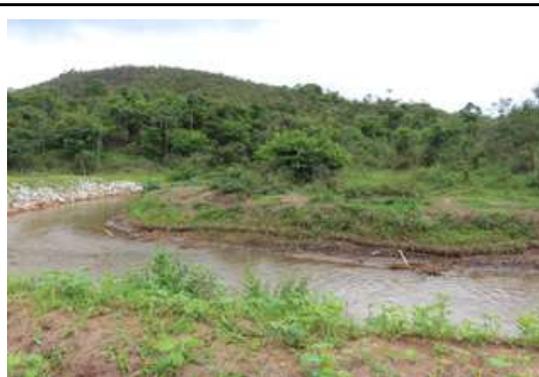
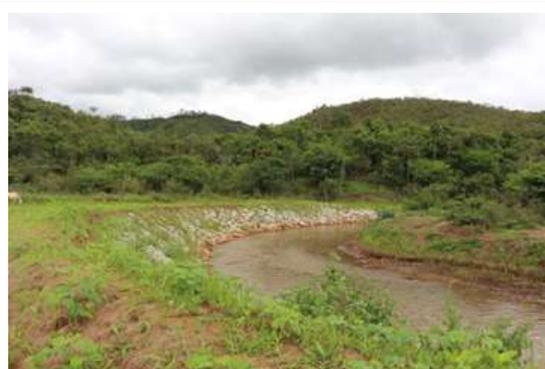
Foto 1: Vista lateral da Bioengenharia às margens do Piloto do Projeto de Renaturalização do Trecho 6.

Foto 2: Vista da Bioengenharia às margens do Piloto do Projeto de Renaturalização do Trecho 6.

Foto 3: Vista lateral da Bioengenharia às margens do Piloto do Projeto de Renaturalização do Trecho 6.

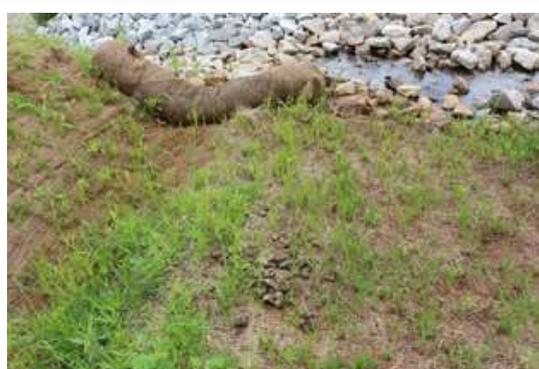
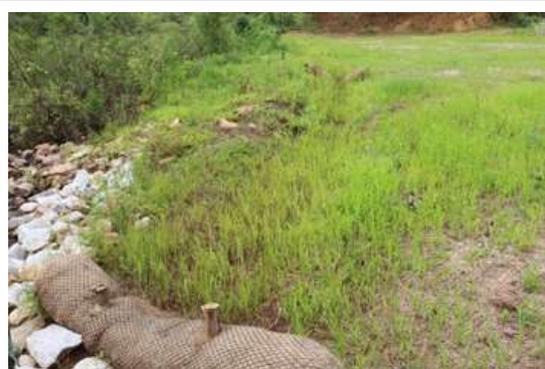
Foto 4: Bioengenharia às margens do Piloto do Projeto de Renaturalização do Trecho 6 para controlar o sistema de drenagem da área e minimizar o arraste de sedimentos nesses trechos

Foto 5: Bioengenharia às margens do Piloto do Projeto de Renaturalização do Trecho 6 para controlar o sistema de drenagem da área e minimizar o arraste de sedimentos nesses trechos.

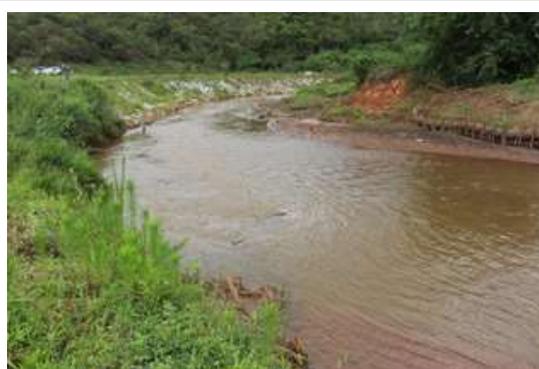
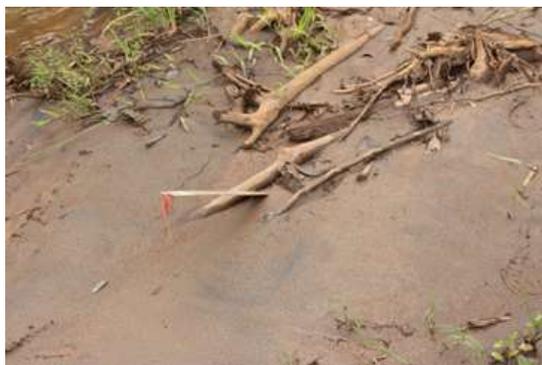
Foto 6: Presença de réguas tombadas para o monitoramento dos sedimentos. Presença de sedimentos ao longo das margens do rio. de sedimentos nesse trecho.

Foto 7: Presença de régua tombadas para o monitoramento dos sedimentos. Presença de sedimentos ao longo das margens do rio. de sedimentos nesse trecho

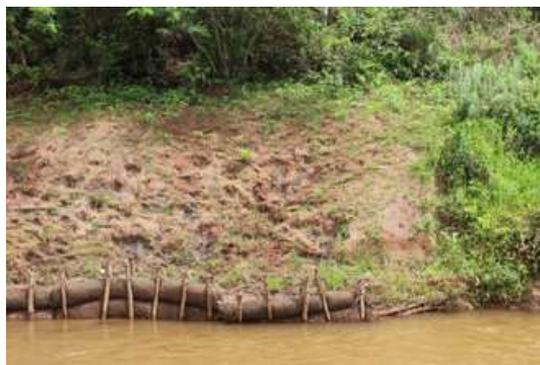
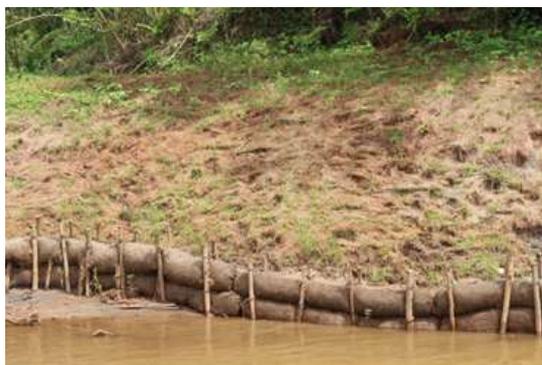
Foto 8: Presença de pisoteio de bovinos e equinos na hidrossemeadura, tornando o sistema ineficaz do Trecho 6.

Foto 9: Presença de pisoteio de bovinos e equinos na hidrossemeadura, tornando o sistema ineficaz do Trecho 6

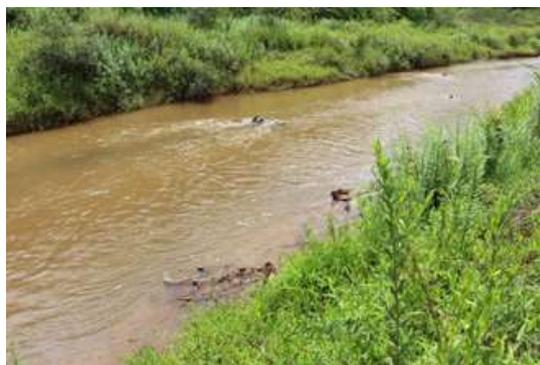
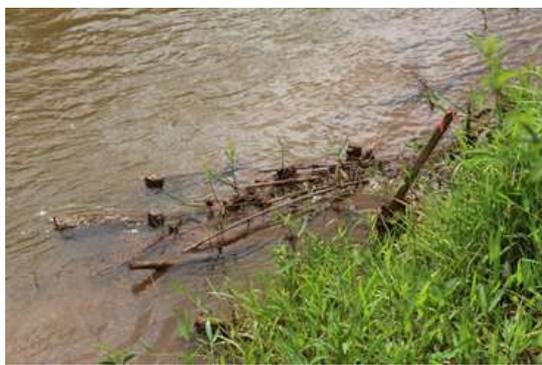
Foto 10: Projeto Piloto da Renaturalização resistindo às intempéries físicas do Trecho 6.

Foto 11: Projeto Piloto da Renaturalização resistindo às intempéries físicas do Trecho 6.

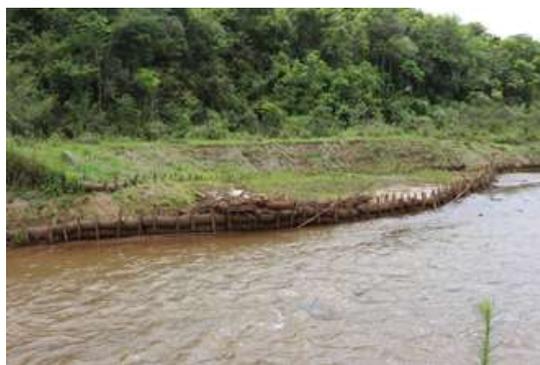
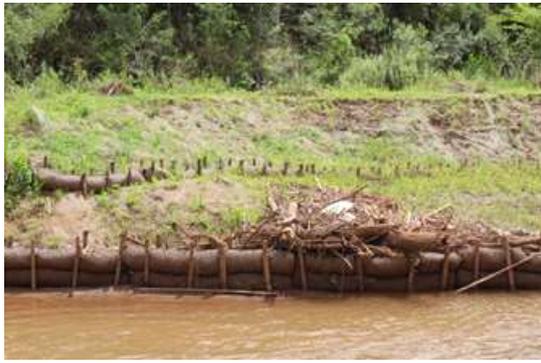
Ao longo dos trechos 6 e 7 foi constatado a bioengenharia aplicada, entretanto, foi constatado presença de material pelo arraste da vazão do rio o que prejudica essa intervenção e com isso foi perceptível a falta de manutenção do mesmo (Fotos 12 e 13). A inspeção visual realizada nesta vistoria constatou que a mesclagem de piloto de renaturalização com as técnicas de bioengenharia foram eficazes, entretanto, é fundamental a sua manutenção e monitoramento (Fotos 14 a 18).

Foto 12: Bioengenharia com presença de material arrastado do Trecho 6.

Foto 13: Bioengenharia com presença de material arrastado do Trecho 6.

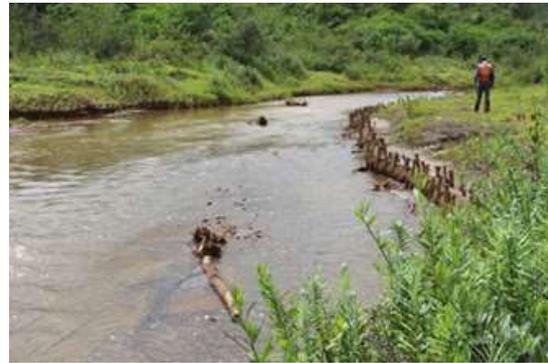
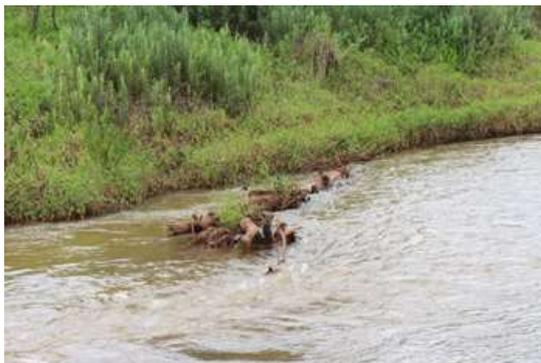
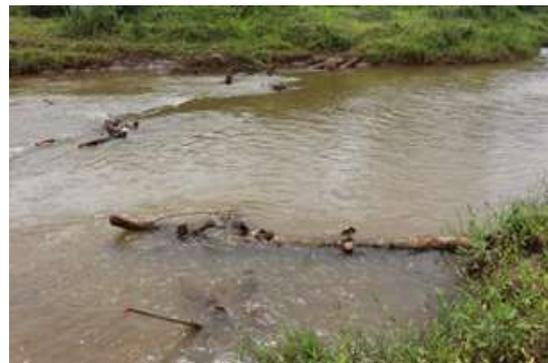
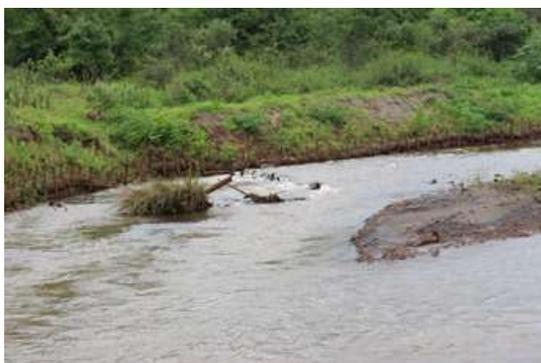
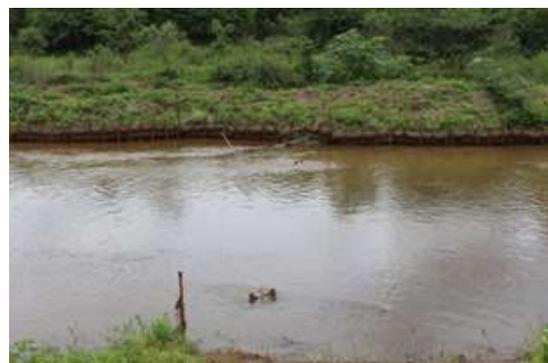
Foto 14: Técnicas de Bioengenharia mesclada com o piloto de renaturalização do Trecho 6.

Foto 15: Projeto Piloto da Renaturalização resistindo às intempéries físicas e o objetivo desse mesmo do Trecho 6.

Foto 16: Projeto Piloto da Renaturalização resistindo às intempéries físicas e o objetivo desse mesmo do Trecho 6.

Foto 17: Técnicas de Bioengenharia mesclada com o piloto de renaturalização do Trecho 6.

Foto 18: Técnicas de Bioengenharia mesclada com o piloto de renaturalização do Trecho 6.

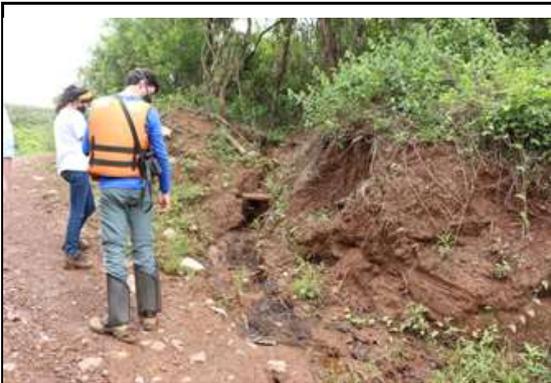
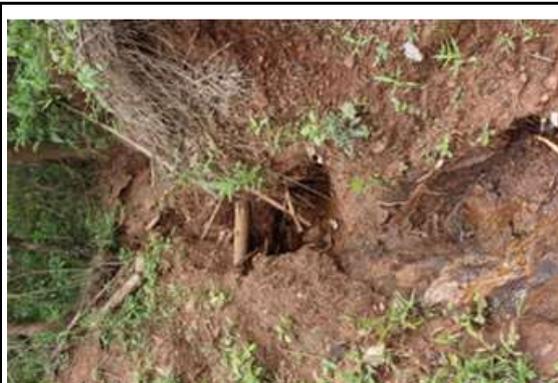
Na referida área que se encontra no trecho 6, foi constatado a presença de uma nascente (20°15'50,0"S 43°25'31,1"O) sem as proteções e cuidados, apresentando sem cercamento e presença de plantas invasoras no seu entorno, como pode ser observado nas Fotos 19 e 20.

Foto 19: Presença de nascente sem os cuidados necessários.

Foto 20: Presença de nascente sem os cuidados necessários.

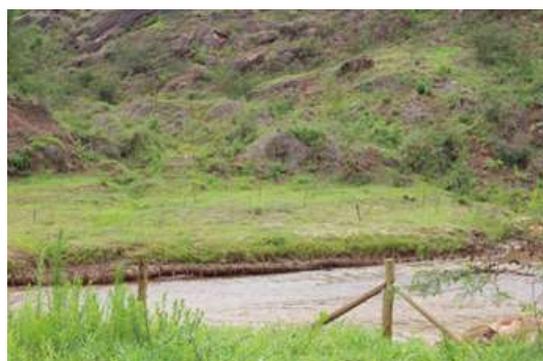
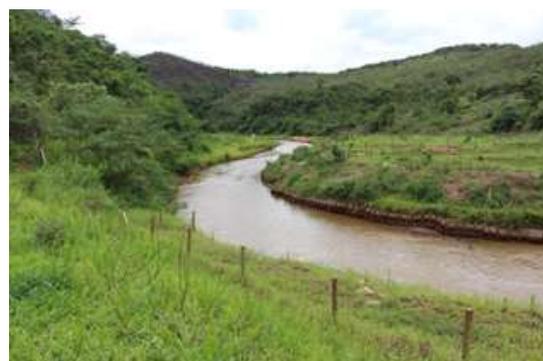
A inspeção visual realizada nestes trechos, principalmente no trecho 7, mostrou que a mesclagem das técnicas referentes ao projeto renaturalização com as técnicas de bioengenharia foram eficazes (Fotos 21 a 24 e 26 e 27), entretanto, é fundamental que haja manutenção dos e monitoramento. Foi constatado o cercamento das APPs, entretanto, com presença de gramíneas com espécies invasoras e com presença de fezes de bovinos, ou seja, falta de manutenção da mesma, ou longo de todo trecho 07 (Foto 25).

Foto 21: Presença de bioengenharia no trecho 07, piloto de renaturalização e atuação de replantio na área para regeneração.

Foto 22: Presença de bioengenharia no trecho 07, piloto de renaturalização e atuação de replantio na área para regeneração. Presença de cerca na APP

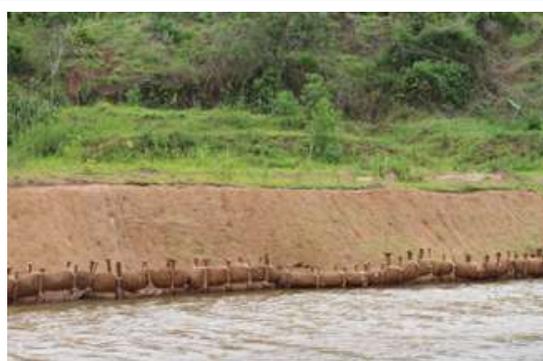
Foto 23: Presença de bioengenharia no trecho 07, piloto de renaturalização e atuação de replantio na área para regeneração.

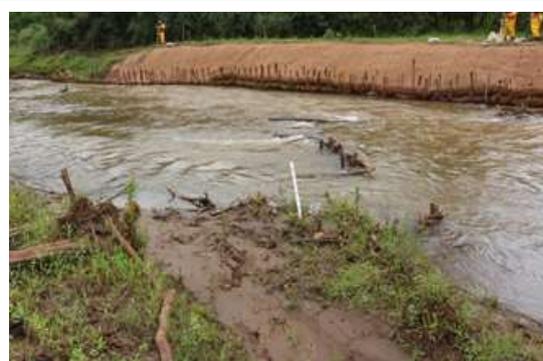
Foto 24: Presença de bioengenharia no trecho 07, piloto de renaturalização.

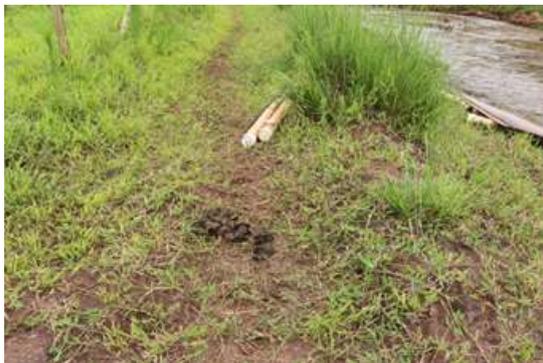
Foto 25: Presença de gramíneas com espécies invasoras em APP cercada no entorno do trecho 07, piloto de renaturalização, com presença de fezes de bovinos, ou seja, falta de manutenção da mesma.

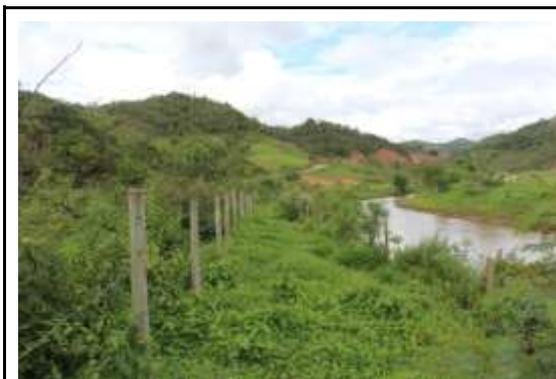
Foto 1: Banco de sedimentos 11 presença de gramíneas com espécies invasoras em APP cercada e presença de pequenos arbustos

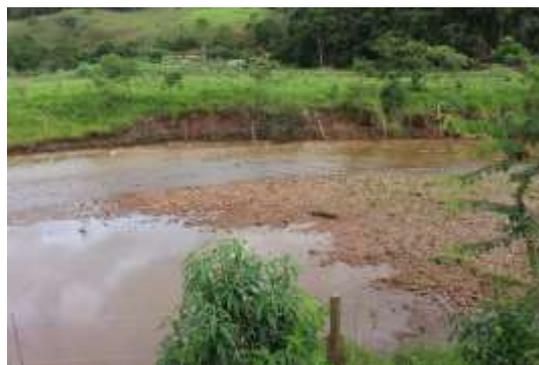
Foto 2: Banco de sedimentos 11 presenças de gramíneas com espécies invasoras em APP cercada e foco erosivo à frente.

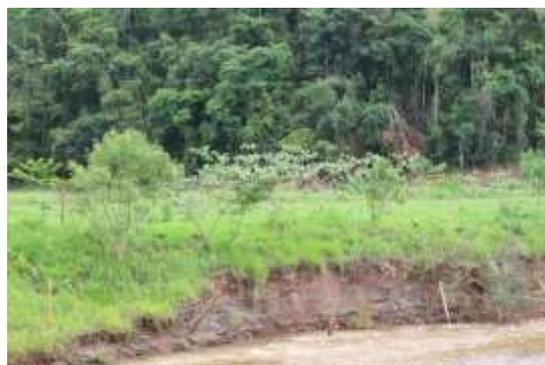
Foto 3: Banco de sedimentos 11 vista da erosão na lateral.

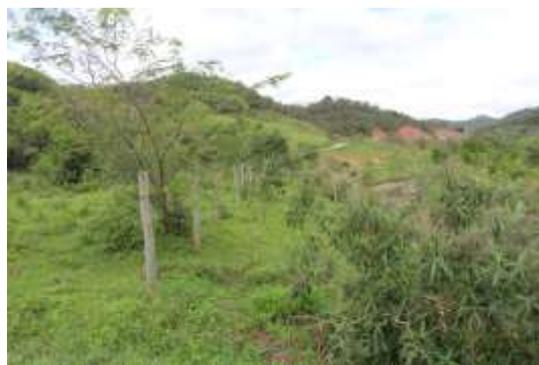
Foto 4: APP ao lado do banco de sedimentos 11 com presença de gramíneas e algumas espécies arbustivas.

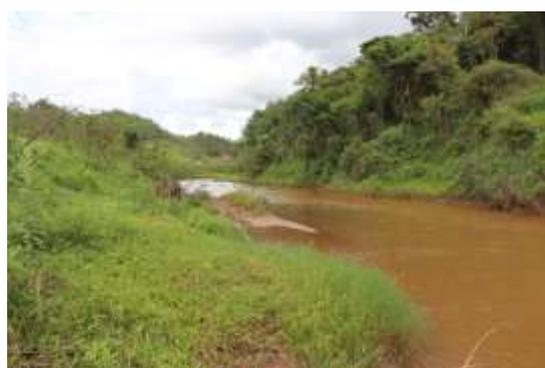
Foto 5: Banco de sedimentos 12 com presença de gramíneas e espécies invasoras em APP

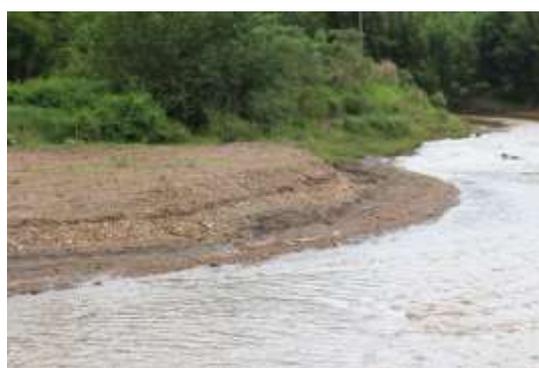
Foto 6: Banco de sedimentos 12 com presença de gramíneas e espécies invasoras em APP.

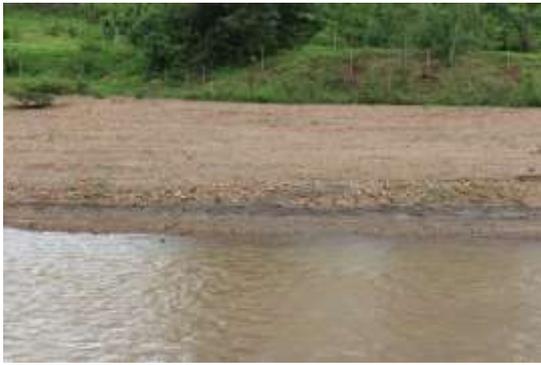
Foto 7: Banco de sedimentos 12 com presença de rejeito.

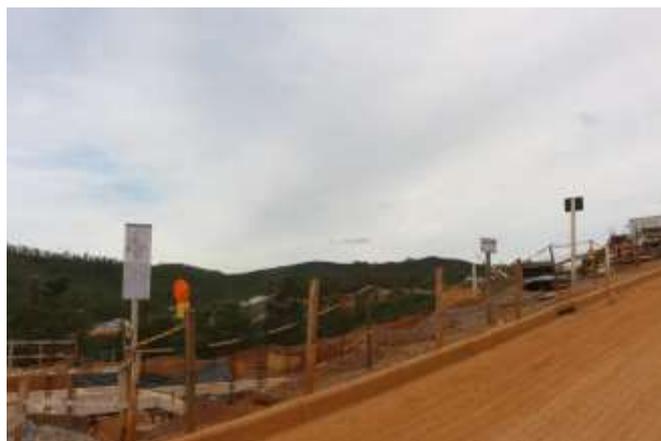
Os engenheiros responsáveis pela obra (Ricardo Siqueira e Flávio Borda), informaram que as obras de infraestrutura da Nova Bento Rodrigues já foram finalizadas, incluindo ruas com blocos intertravados (Foto 11), drenagem pluvial e a rede coletora de esgoto sanitário. Ressalta-se que a água pluvial será direcionada ao Córrego Lavoura.

Foto 11: Infraestrutura- Blocos intercravados nas ruas

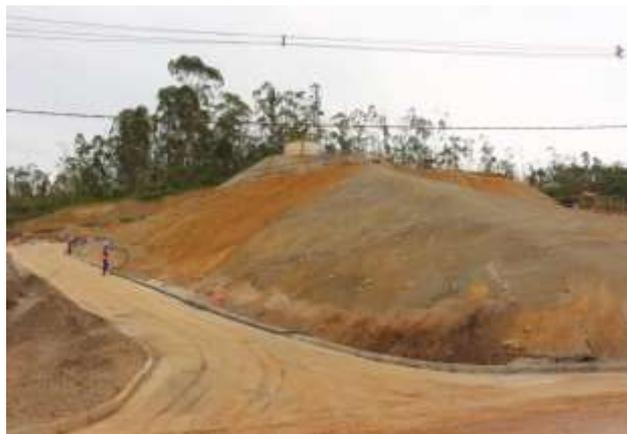
Encontra-se em construção a Estação de Tratamento de Água (ETA) (Foto 12 e 13), que funcionará por gravidade. Cumpre salientar que a captação de água será subterrânea e será bombeada dos Poços 4 e 5, que já estão outorgados, segundo responsáveis pela obra.

Foto 12: Reservatório da Estação de Tratamento de Água

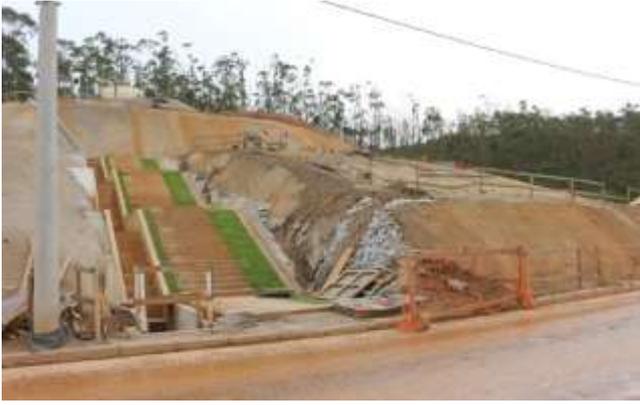
Foto 13: Sistema de Drenagem Pluvial da área da ETA

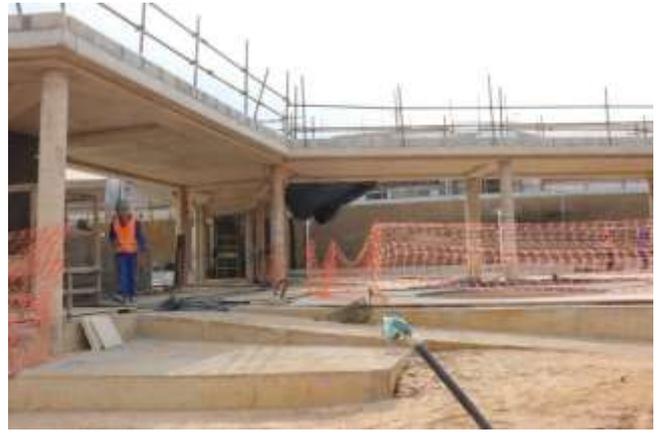
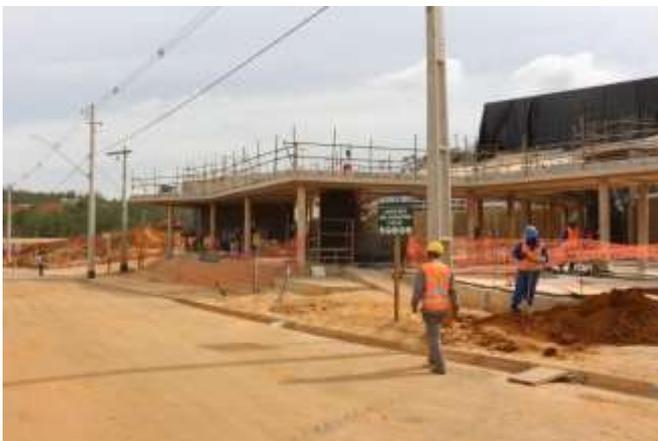
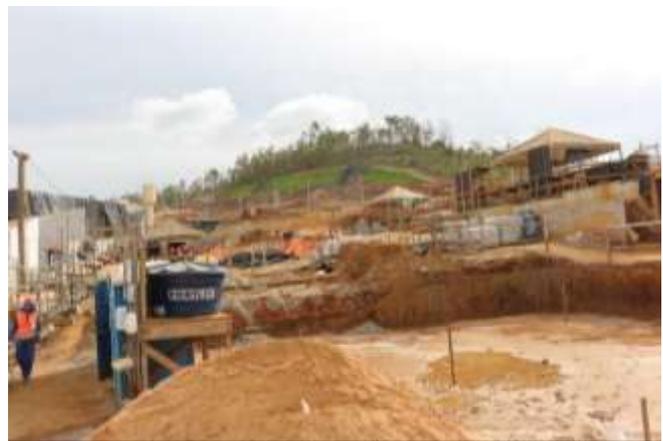
A instituição de ensino contará com 12 salas e capacidade para 300 alunos, terá laboratório, cantina, ginásio poliesportivo, dentre outros espaços administrativos. No momento da vistoria estava sendo construída a fachada da escola e o ginásio encontrava-se tampado por lona (Fotos 14, 15 e 16).

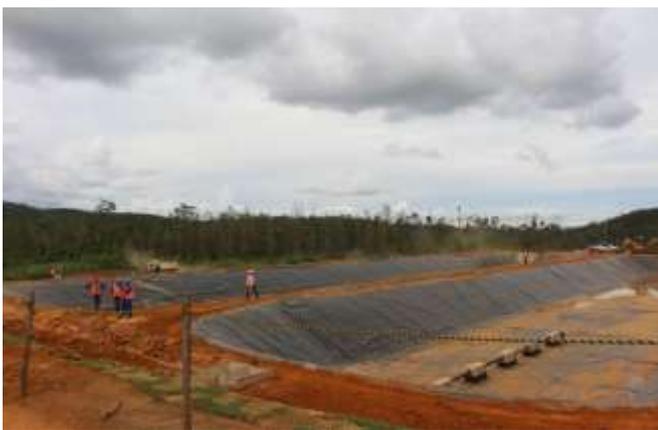
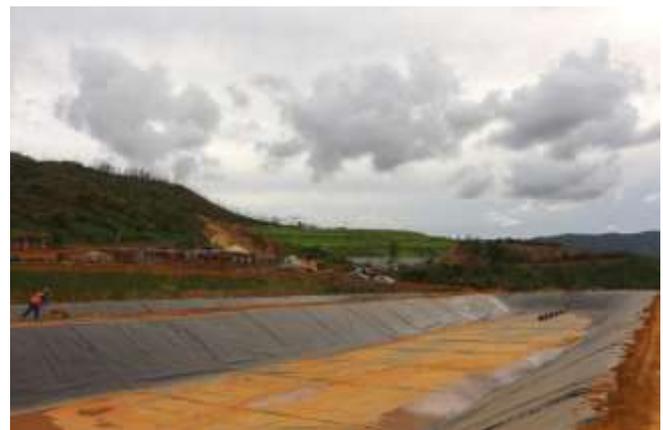
Foi verificada a área de construção da ETE, que se encontra no ponto mais baixo e distante da comunidade. A ETE contará com um sistema biológico composto por 2 Lagoas Facultativas em paralelo (Foto 17 e 18), caso seja necessário a manutenção de uma das estruturas; e por 4 Lagoas de Maturação (Foto 19 e 20), com chicanas e um filtro de pedra para polimento final. Reforça-se que o tempo de detenção hidráulica desse Sistema é de 32 dias (TDH=32 dias).

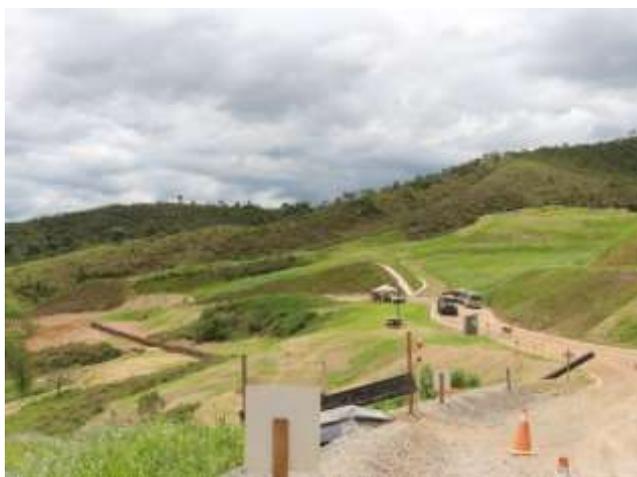
Foto 5: Aplicação de técnicas de estabilização de taludes.

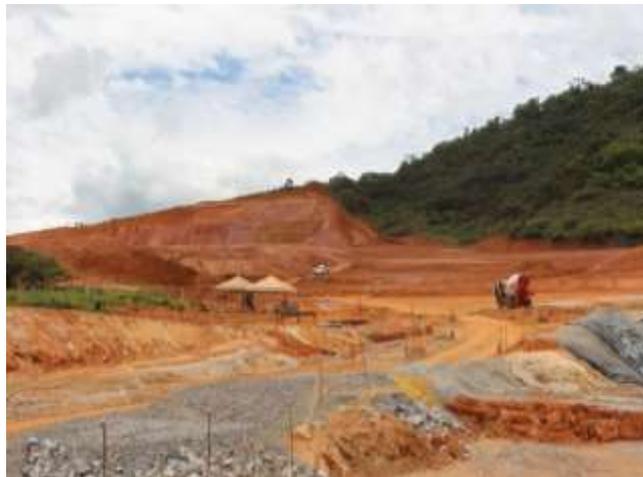
Foto 6: Terraplanagem dos loteamentos.

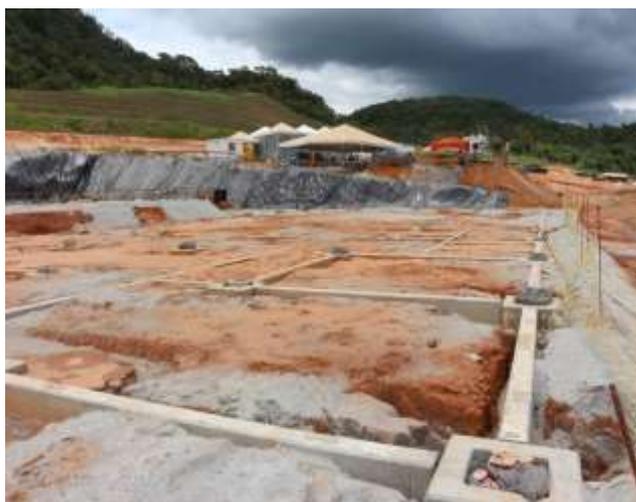
Foto 8: Área 1 - Fundação da escola

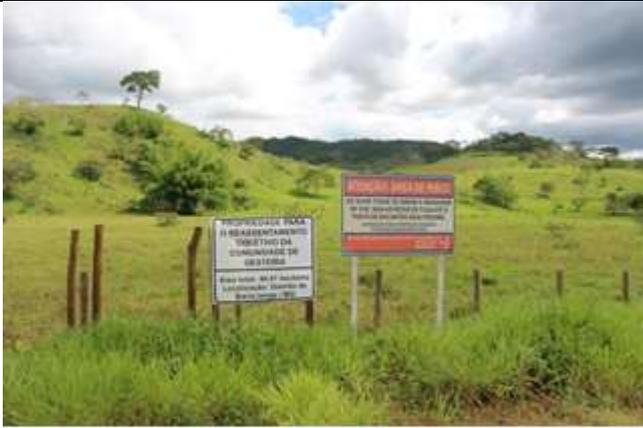
Foto 1: Terreno de Nova Gesteira

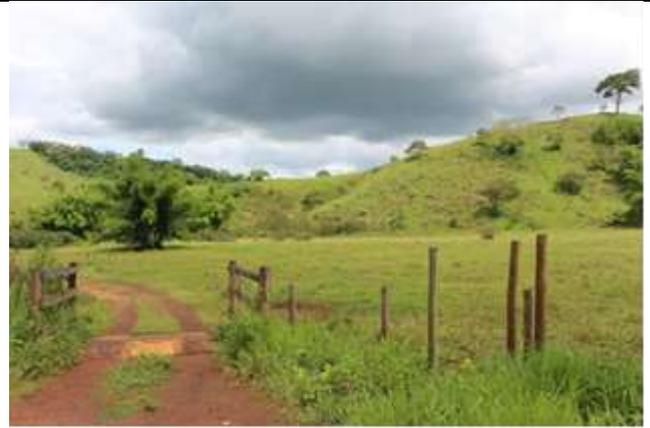
Foto 2: Terreno de Nova Gesteira
